Ahja jõe setete uuring Kiidjärve profiilis 2021 aastal.

## EKSPERTARVAMUS

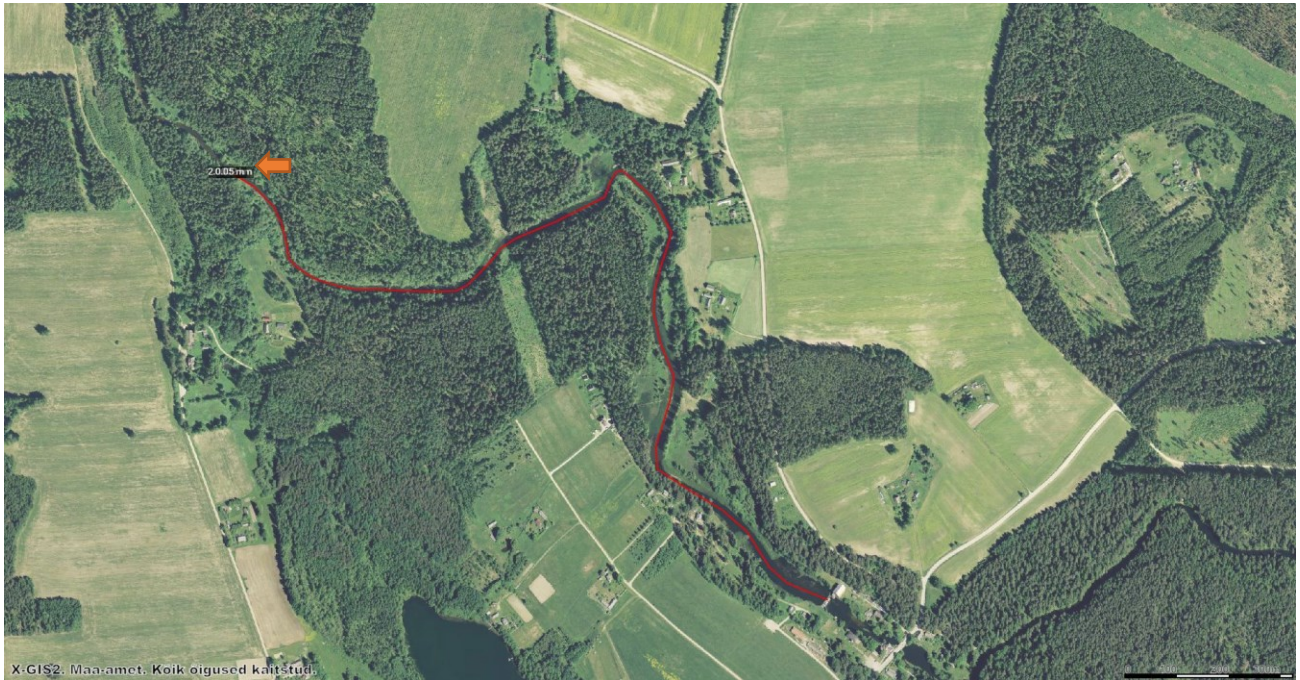
Foto 1 Maa-ameti ortofoto, lennu aeg 2011 a.

Ajaloolisi ortofotosid võrreldes paistab, et Kiidjärve veskipaisust tekitatud paisutuse mõju võis ulatuda ca 2,0 km kaugusele.

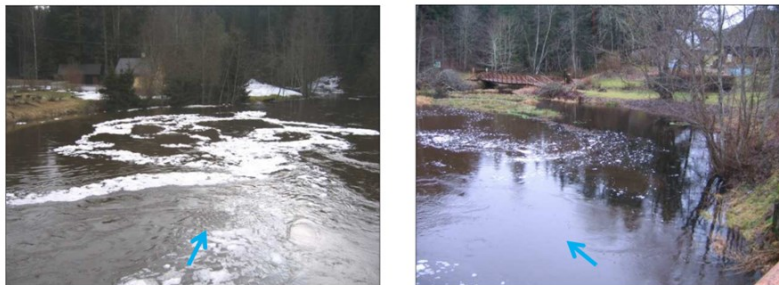
Joonis 1 Väljavõte Iti-Kärt Kiivit magistritööst „Paisudest tingitud konfliktid Ahja jõel“ Tallinn 2013

Foto 61, 62. „Kruvikujulise“ turbulentse liikumisega Hatiku oja väljavoolu ala Ahja jõel 2009. a. kevadise suurvee ajal (vasakpoolne foto) ja 2010. a. sügisese madalvee ajal (parempoolne foto), kus ➡ Ahja jõe voolusuund

- Tiik maantesillast kuni profiilini 3 tühjendatakse ujuvvahendiga 1 kord ja edaspidi alandatakse Saesaare paisutust kevadise suurvee ajaks ca 0,8 m võrra, siis tekib veepinna astring, kiirvool ja turbulents ning tiik tühjeneb. Kui arvestada AS Generaator esitatud tähelepanekud seonduvalt uuringuga “Ahja jõe setete uuring Kiidjärve profiilis 2021 aastal” siis võiks vähendada paisutuse alandamist 0,5 m-le. Selle tulemusel väheneks küll setete ärakande kiirus tiigist. Kuid seda varianti tasuks proovida 3 aasta vältel ning seejärel teha uued mõõtmised, mille tulemusel saaks otsustada kas selline meetod toimib. Hinnanguline maksumus 18 000 €.
