Tellija: Keskkonnaamet

Töö nr: 17116

**Eksperthinnang Hirmuse ja Pirita_1
pinnaveekogumite hüdromorfoloogiliste
tingimuste parandamise lahenduste leidmiseks
ja elupaikade taastamiseks**

15.10.2017

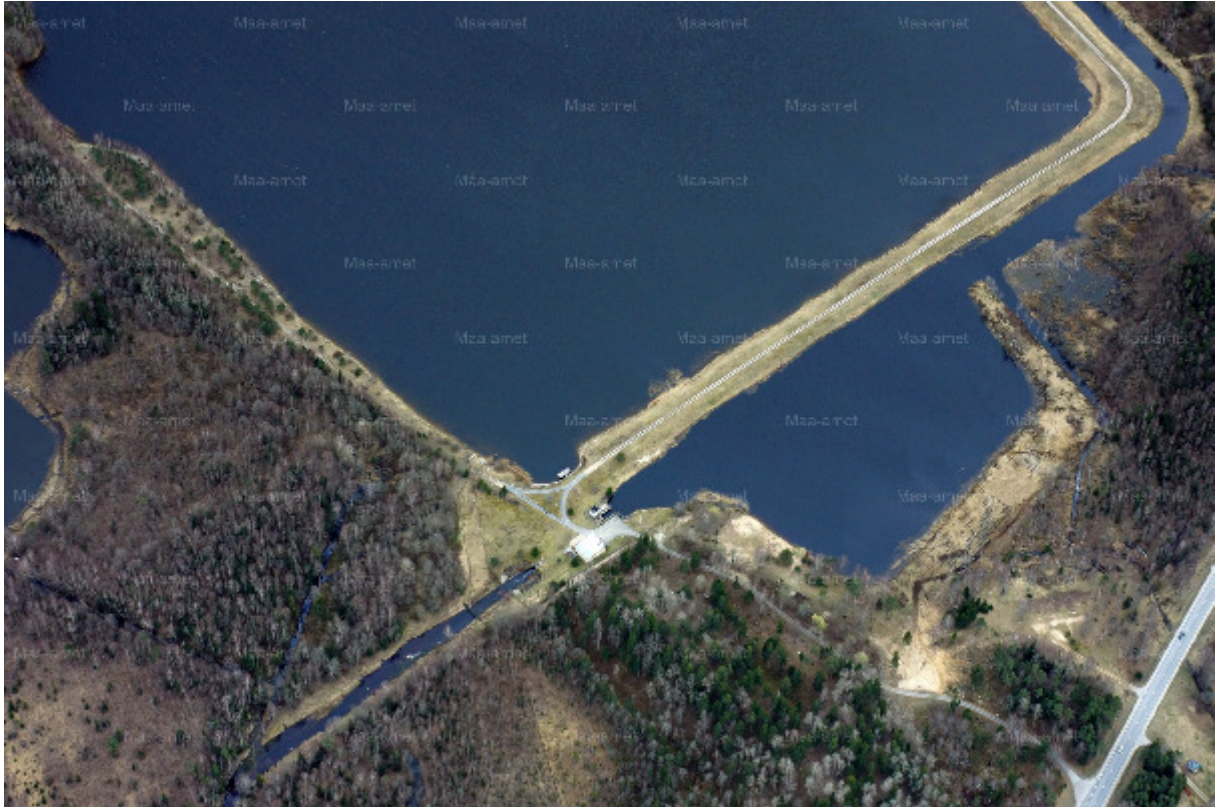
Paunküla hüdroõlm Pirita_2 ülemjooksul, Paista paisjärve suubub Paunküla veehoidlast mööda kaevatud Pirita jõgi (Maa-ameti fotopank 22.04.2015)

Sängi tõkestatus. Pirita jõe ülemjooksul on allpool Pirita_1 veekogumit kaks rändetõket: Sae pais (kaladele raskesti ületatav)⁵ 83 km kaugusel jõe suudmest ja Paunküla paisregulaator (kaladele läbimatu) 89 km suudmest. Ülejäänud paisudel on kalade rändete avatud. Koprapiisude esinemist uuritud ei ole, esinemise tõenäosus on keskmine. Valgala ülevaatusel (15.09.2017 oli veerikas aeg) autoga neid lihtsasti juurdepääsetavates kohtades ei täheldatud.

Sae (paisu kujundamine kärestikuks maksab suurusjärgus 100 000 eurot) ja Paunküla (loodusliku kalatee rajamine maksab suurusjärgus 500 000 eurot) paisude avamine kalade liikumiseks annab küll põhijõe (Pirita_2 veekogumi) kaladele juurdepääsu jõe ülemjooksule (Pirita_1), kuid see võib suurendada kalade arvukust ainult suurveeperioodil. Pirita jõel on inventariseeritud veel mõne väiksemad inimtekkelised künnised kõrgusega 0,2 – 0,35 meetrit, nende mõju jõe kalastiku seisundile on tõenäoliselt tagasihoidlik (ilmneb ainult madalveeperioodil).

Tehniliselt teostatav on kalade läbipääsu tagamine paisudest, kuid Paunküla paisu on kalatee rajamine tehniliselt keerukas. See on tõenäoliselt ebaproportsionaalne kulutus.

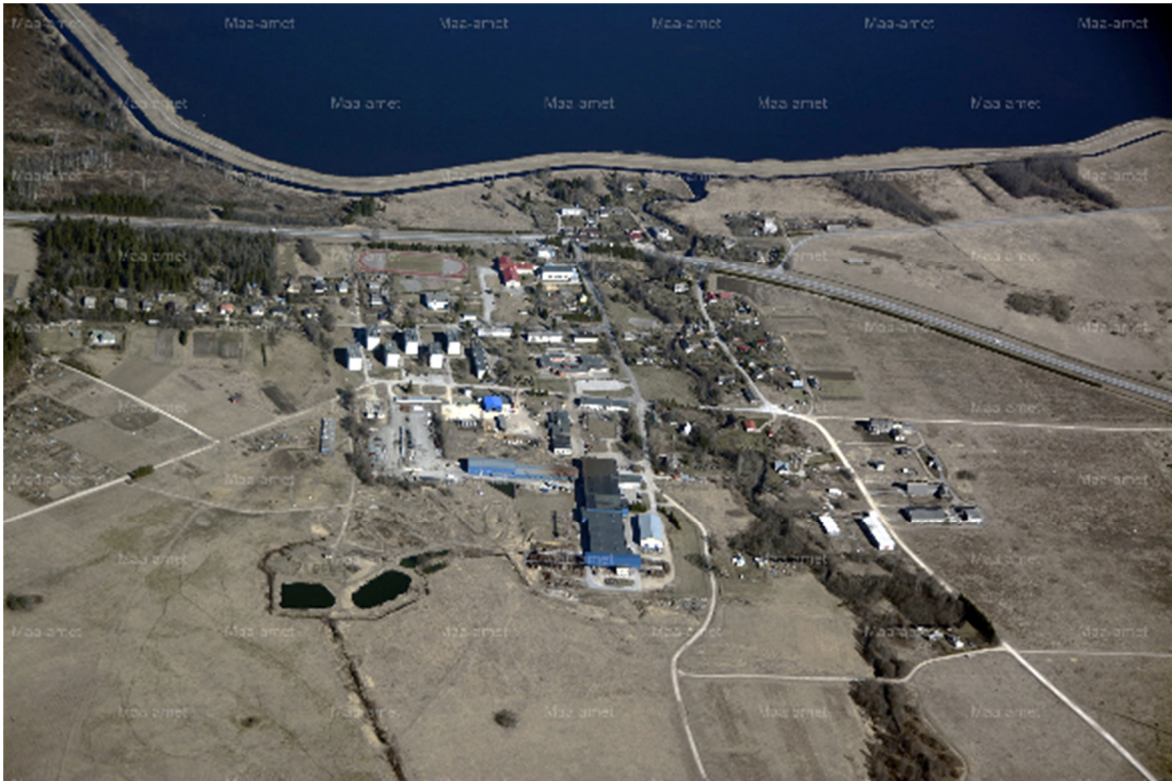
Jõe looduslähedane säng on säilinud ainult Ardu (põhja pool Ardu-Mardisalu teed, siinse truubi juures on hüdrobioloogilise seire punkt) 1,6 km pikkusel lõigul. Tallinna maantee ja Paunküla veehoidla piirdekanali vaheline 300 m lõik on paisutuse mõju all.

Pirita_1 alamjooks. Jõe looduslähedane lõik Ardu asulas. Esiplaanil Ardu-Mardisalu tee, mille truubi läheduses toimub hüdrobioloogiline seire (Maa-ameti fotopank 10.04.2014)

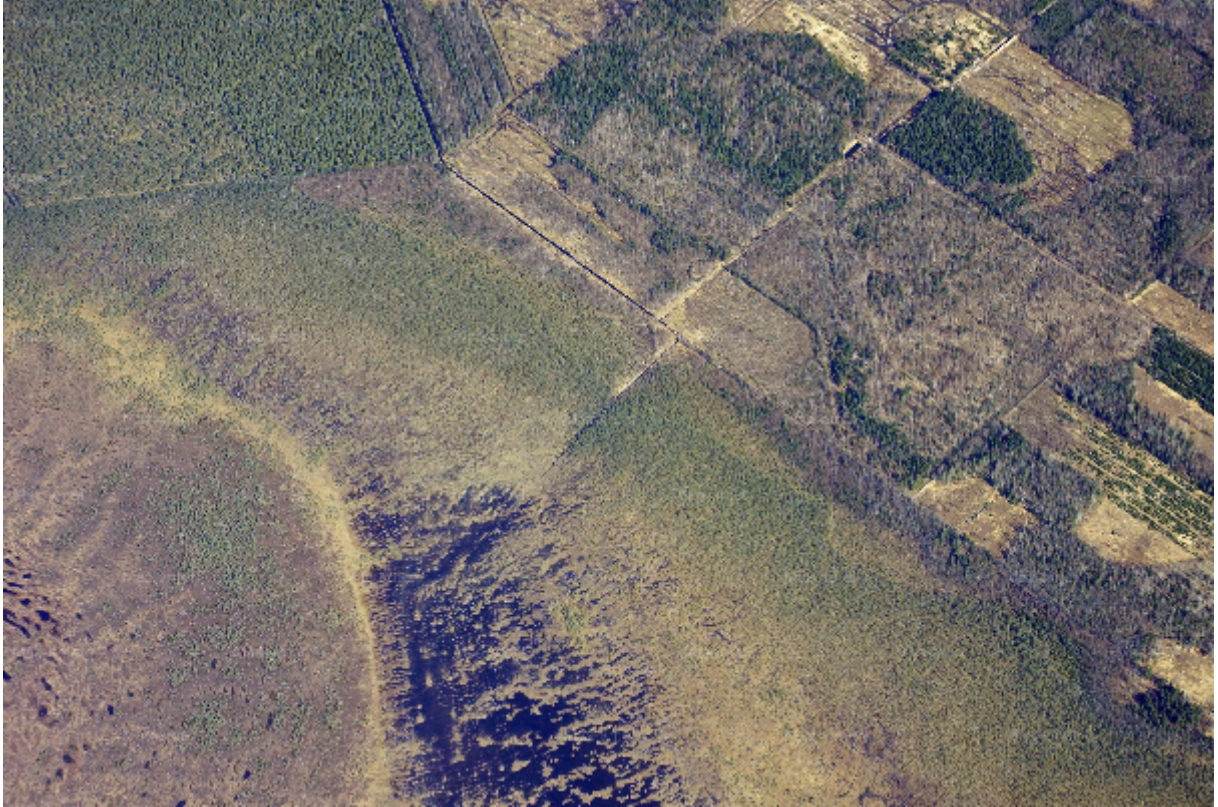
Pirita jõgi on Laukesoo idapiiril, raba ja majandatava metsamaa piiriks (Maa-ameti fotopank 13.04.2016)

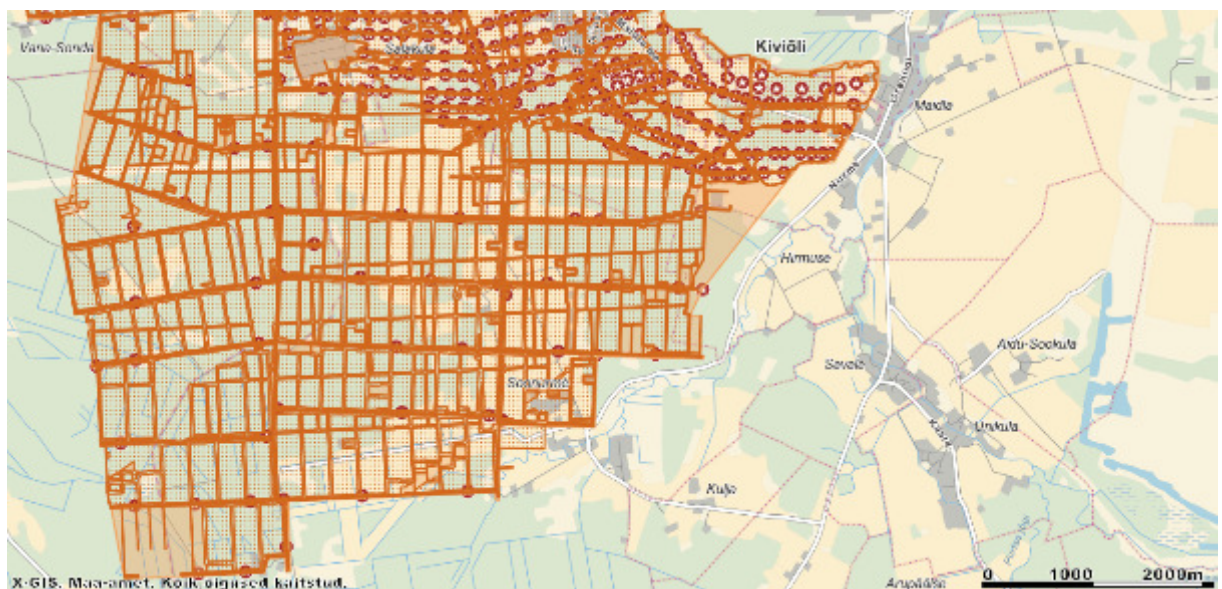
Hirmuse jõe alamjooks piirneb põhjast suletud Kiviõli kaevandusega, mis alandab siin jätkuvalt põhjavee taset ja kuivendab madalveega Hirmuse jõge. Soonurme külas ulatuvad mõned strekid jõeni. Vesi liigub siit kaevanduse kaudu kirde suunas, suurem ametlik vee väljavool on Kiviõli lõunapiiril Purtse jõkke. Väidetavalt võib väljavoolu „allikaid“ Purtse jõkke olla ka nimetatud väljavoolust lõuna pool, kuid neid ei ole dokumenteeritud.

Kiviõli suletud kaevanduse allmaakaevandatud ala (TTÜ, Maa-amet)

Hirmuse jõge kuivendab Kiviõli suletud kaevandus.

Teoreetiliseks meetmeks oleks kaevanduse Hirmuse jõe valgalasse jääva valgala isoleerimine rikutud struktuuriga maapõue tsementeerimise teel.

Teiseks teoreetiliseks meetmeks oleks Hirmuse jõesängi isoleerimine Kiviõli kaevandusega piirneval lõigul ligi kahe kilomeetri ulatuses. Sellisel juhul on võimalik, et jõesängi jääb alles jõe ülemjooksult (maaparandusobjektidelt) tulev vesi.
