Tellijä: Keskkonnaamet

Töö nr: 17072

Kaberla oja valgala reostuskoormuse uuring

Tallinn
detsember 2017

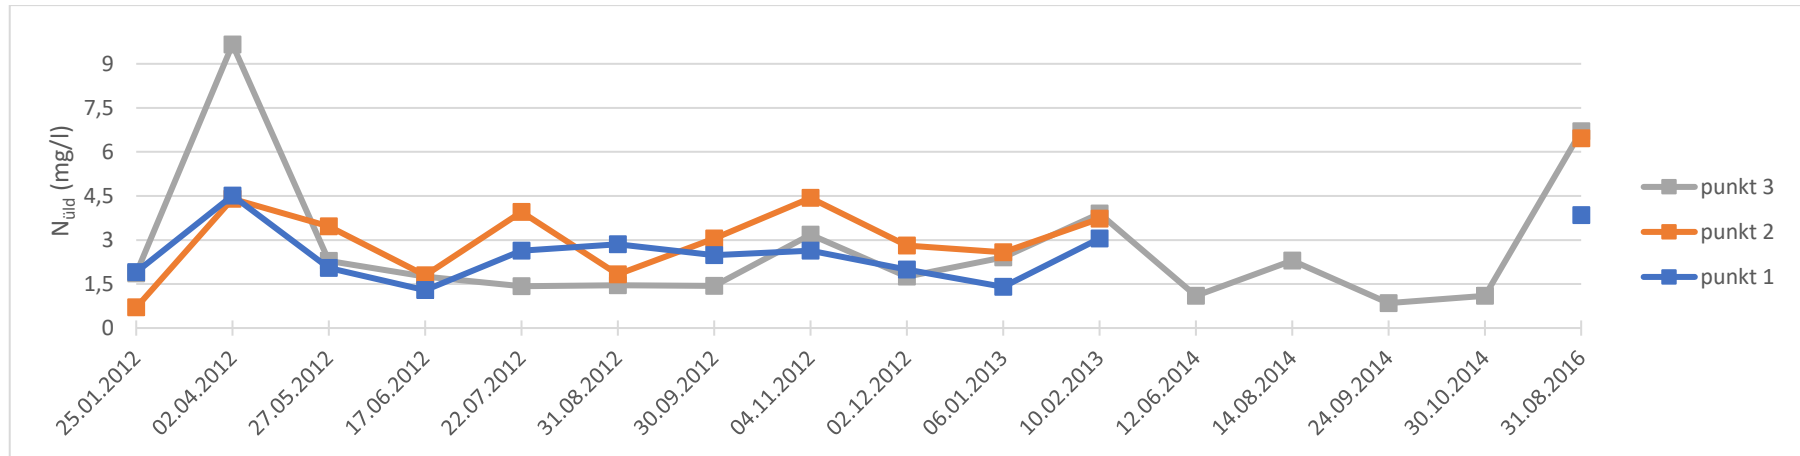
Joonis 4 Üldlämmastiku sisaldus erinevatel aegadel erinevates punktides

Üldlämmastiku tase erinevates punktides samadel kuupäevadel näitab kerget korreleeruvat seost. Arvestades Kaberla oja ülemjooksul olevat maakasutust (valdavalt kraavitud mets, ainult üks elamu, põlde pole), võib oletada, et sealne lämmastik pigem on pärineb looduskonnast. Võrreldes lämmastikusisaldusi lähipiirkonnas (Jägala jõgi) olnud hüdroloogiliste tingimustega (Joonis 6), on näha kerget korrelatiivset seost. Üldiselt on lämmastikusisaldused madalad vahetult pärast veerohket aega (metsas on tõenäoliselt pinnas läbi pestud) või veerohkel ajal, lämmastikusisaldused on kõrgemad madalvee ajal või suurvee alguses (lämmastikühendeid pestakse pinnasest välja). Tugevam korrelatiivsus on ülemjooksul oleval kahel punktil. Nõrgem alamjooksul kus samas enamasti ei ole lämmastiku sisaldus liiga suur (üle hea seisundi piiri).

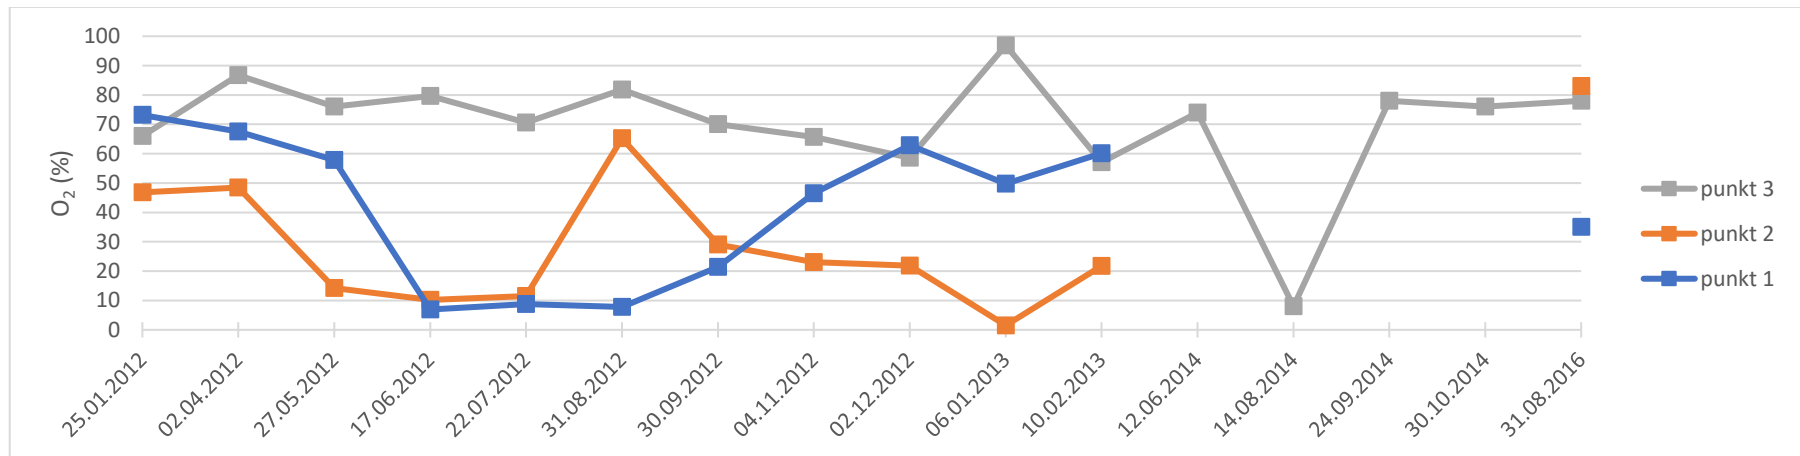
Joonis 5 Lahustunud hapniku sisaldus erinevatel aegadel erinevates punktides

Nähtub, et hapnikusisaldus oja ülemjooksul on olnud halb juba 2012. aastast. Kolme punkti väärtusi kõrvutades (Joonis 5) on näha, et hapnikutaseme muutustes pigem seos puudub. Suudmes on hapnikutase valdavalt hea seisundi lähedal. Ülemjooksul aga hapnikutase hüpleb. Arvestades asjaolu, et kaks proovivõtupunkti on üksteisele üsna lähedal, peaks näitajad olema üksteisega korrelatsioonis. Näiteks hapnikutaseme muutus oleks sarnane. Teise võimalusena kui kahe punkti vahel oleks oluline survetegur, oleks punkti 2 hapnikutase stabiilselt madalam. Mõõtmised aga näitavad, et kord on üks üle ja siis teine. Hapnikusisalduse mõõtmisel meetoodika järgimine määrava tähtsusega. Näiteks, kui analüsaatori ots puutub põhjamudasse võib hapnikutase olla väga madal erinevalt tegelikust väärtusest. Vähesed ja aeglased vooluga kohtades sõltub hapnikutase oluliselt ka selle määramise kellaajast.

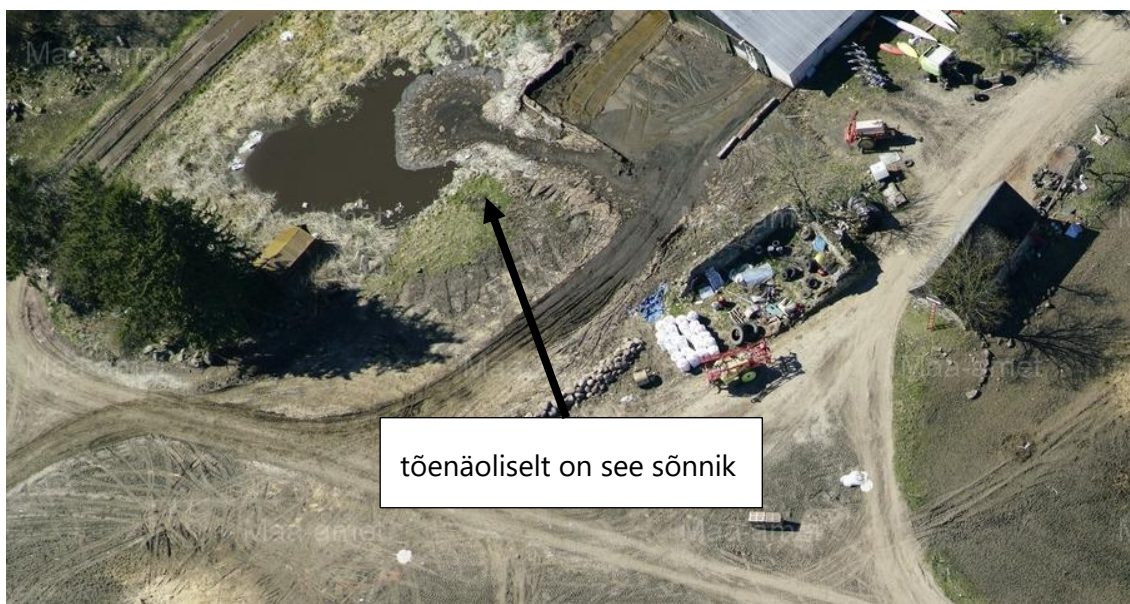
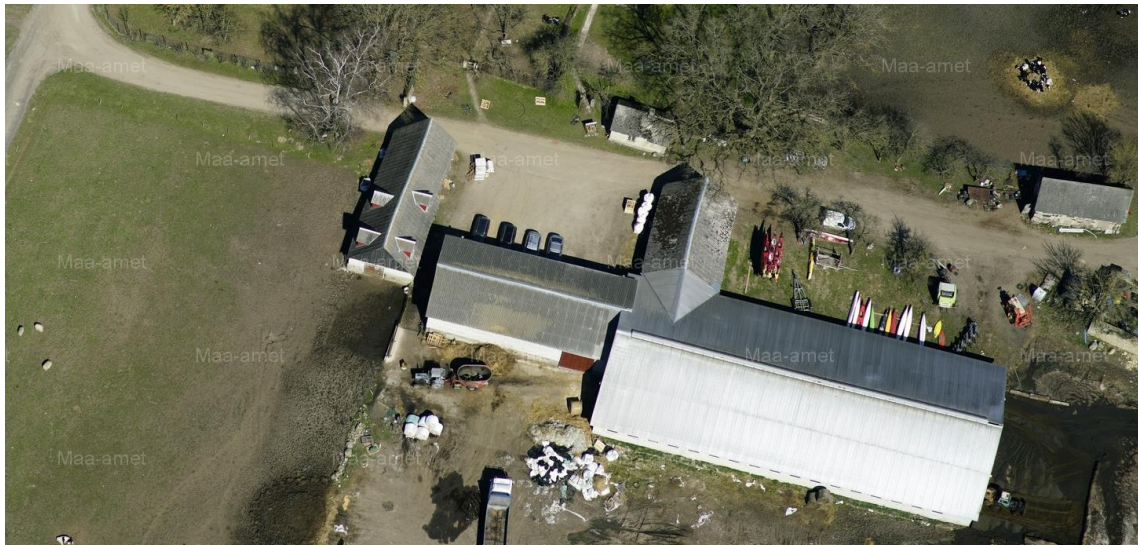
Foto 1 Aerofoto veisefarmist EE17548 (07.05.2017)^{xix}

Valgalal on 9 loomakasvatushoonet^{xvii} (Joonis 8), milles on kokku 310 loomühikut (LÜ). Pea kogu loomakasvatus jääb Tallinn-Narva maanteest lõunasse ning on maaparandus-süsteemide kaudu ühendatud Kodosoo oja valgalasse. Suurim käitis on 229 LÜ-ga veise-farm (EE17458). Käesoleval aastal tehtud aerofoto ja ülevaatus põhjal (Artto Pello 27.10.2017) võib väita, et sõnnikukäitluslahendus ei ole looduskeskkonnast isoleeritud (Foto 1, Foto 2, Lisa 1).

Välivaatluse käigus võib väita, et eksitakse järgmiste nõuete^{xviii} vastu:

- Sõnnikuhoidla ja -rennid peavad olema ehitatud nii, et sademed ja pinna- ning põhjavesi ei valguks sõnnikuhoidlasse.
- Sõnnikuhoidla ja -rennid peavad olema lekkekindlad. Ehitamisel peab kasutama materjale, mis tagavad lekkekindluse hoidla eksploatatsiooniaja vältel.
- Sõnnikuhoidla valdaja peab võtma kasutusele abinõud tagamaks, et kõrvalised isikud või loomad ei pääseks hoidlasse.

Soovitav on kontrollida neid kahte kätist Keskkonnainspeksiooni poolt.

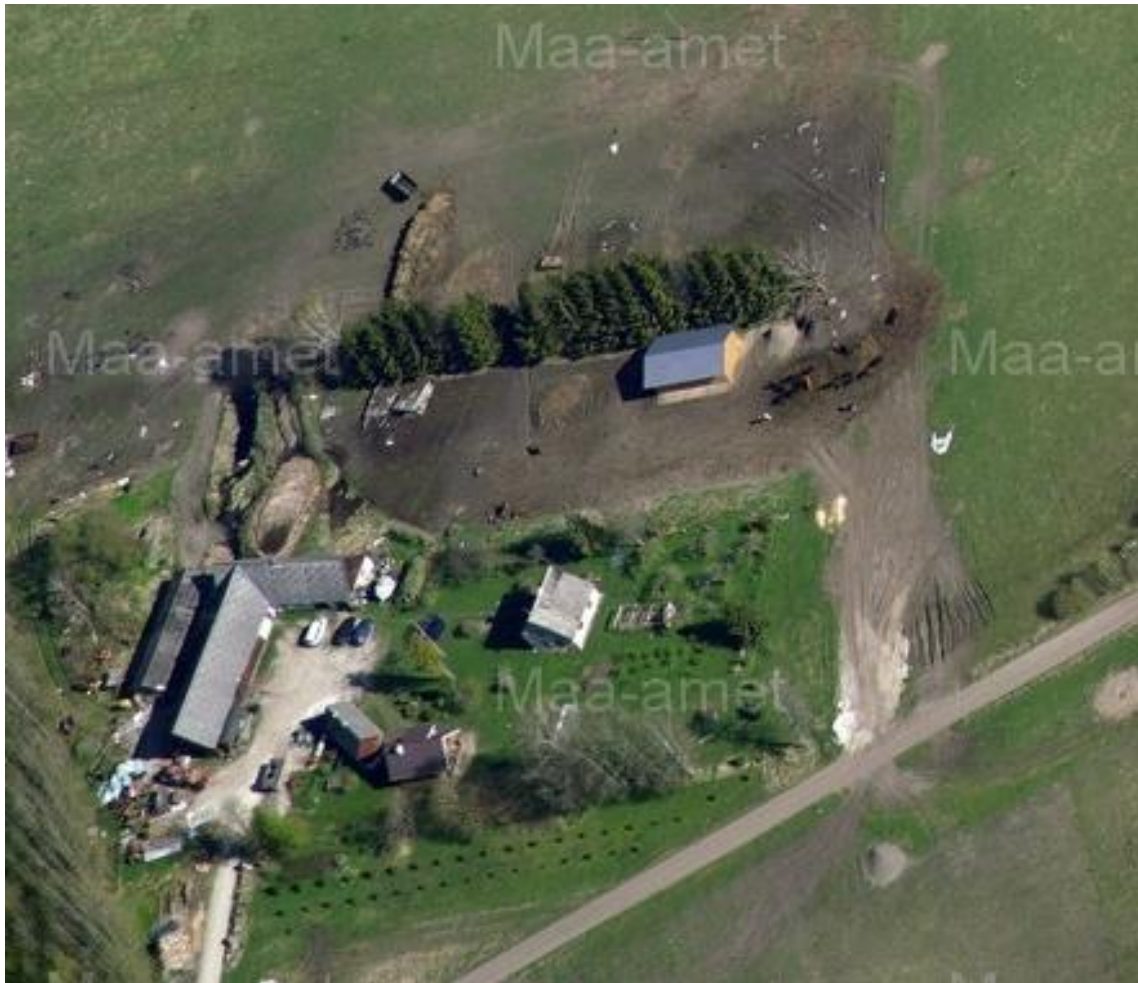
Foto 3 Aerofoto veisefarmist EE12301 (19.05.2017)^{xxi}

Üle kümne loomühiku on veel 73 LÜ-ga veisefarimis (EE12301). Ülevaatus (Artto Pello 27.10.2017) ja aerofotode põhjal ei vasta sõnnikumajandus nõuetele (Foto 3, Lisa 1). Hoone ümbruses oli lompe, mille vesi tundus olevat virtsasegune. Sellest lähtuvalt võib järeldada, et eksitakse järgmiste nõuete^{xviii} vastu:

- Sõnnikuhoidla ja -rennid peavad olema ehitatud nii, et sademed ja pinna- ning põhjavesi ei valguks sõnnikuhoidlasse.
- Sõnnikuhoidla ja -rennid peavad olema lekkekindlad. Ehitamisel peab kasutama materjale, mis tagavad lekkekindluse hoidla eksploatatsiooniaja vältel.
