MAVES

Kirikumäe järve valgala reostuskoormuse uuring

detsember 2019

Töö number: 19082

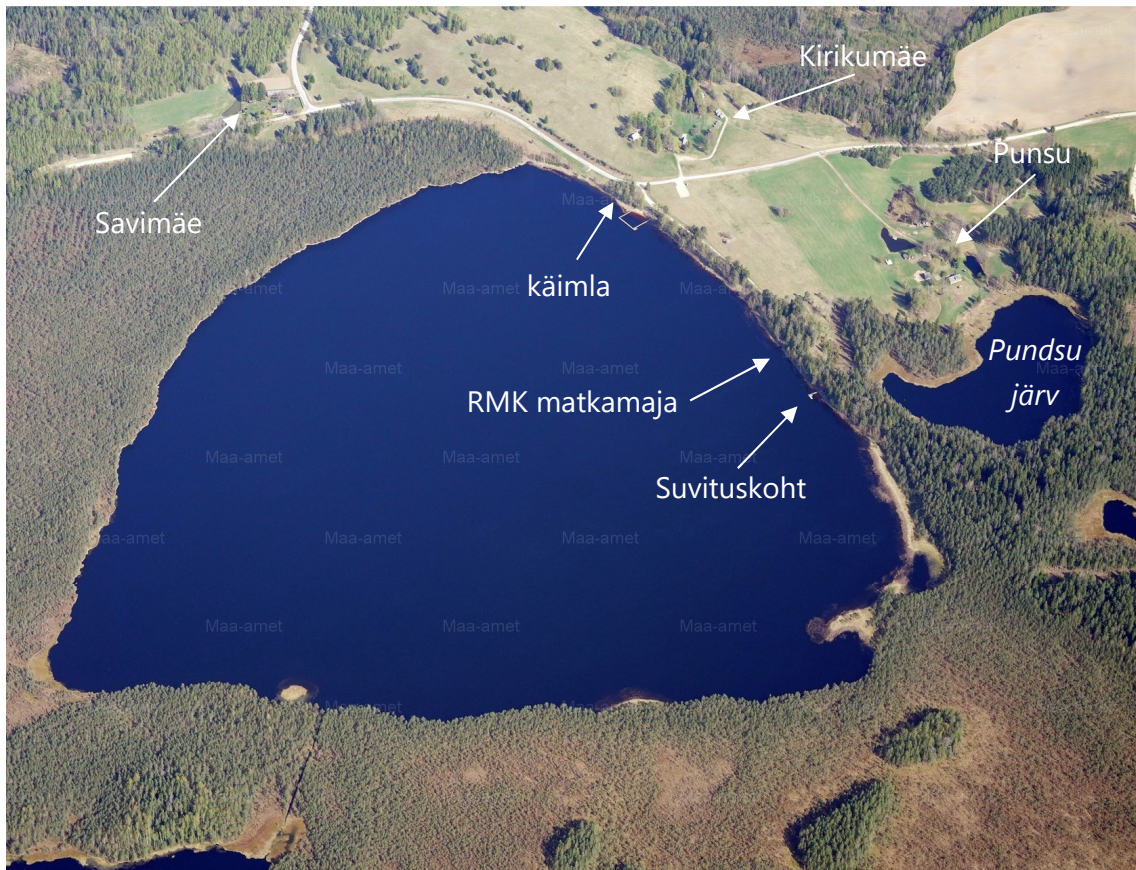
Joonis 4 Kaldaerofoto järve ümbrusest (28.04.2019) Andmed: Maa-amet

Valgalale jääb viis majapidamist (Joonis 1). Välitöö käigus selgitati järvele lähimate elamute reoveekäitlussüsteemid (Joonis 4).

Kirikumäe järve idakaldal, Punsu järve sissevoolu lähedal asub suvila. Tõenäoliselt kasutatakse selle lähedal (järvest ca 20 m) asuvat kuivkäimlat. Ülevaatusel ajal elanikke kohal ei olnud. Seetõttu ei olnud võimalik täpsustada ka veekasutusega seotud asjaolusid. Tõenäoliselt tuuakse vesi suvilasse kaasa. Ümbruses kaevu ei tuvastatud. Heitvee ärajuhtimise kohta info puudub.

Järve ujula lähedal asub kogumispaagiga välikäimla.

Olemasolev olukord järve seisundit ei mõjuta. Füüsikalise-keemiliste näitajate halvenemisel tuleb tähelepanu pöörata suvilale ja RMK lõkkekohale.
