## Mõra jõe seisundi eksperthinnang

Objekti aadress: *PÕLVA MAAKOND, TARTU MAAKOND*

Tellija: *KESKKONNAAMET*

Detsember 2019 TARTU

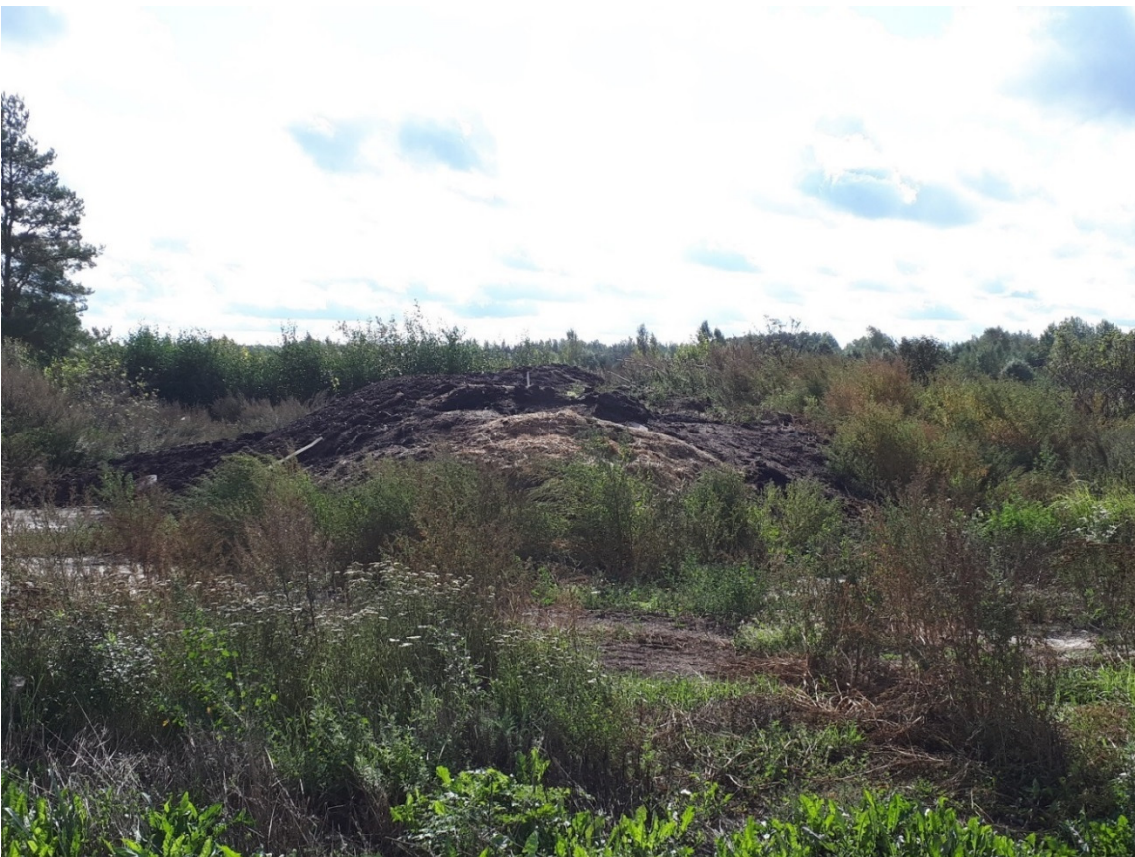
Välitöödel vaadati üle rohkem kui 10 LÜ-ga loomakasvatuskohad valgatal ja lähistel. Loomakasvatustegevus valgatal on madala intensiivsusega. Loomakasvatustest otseselt reostuse leviku järgi paikvaatlustel ei tuvastatud. Ignase küla veisekasvatuse osaliselt lagunened ja räämas laudakompleksi juures oli näha laokil vanu sõnniku või allapanu hunnikuid (Foto 1-2). Lauda kõrval Mõra jõkke suubuva Villemi oja ääres on lauda väljavoolukaev ja loomade jootmiskoht. Ignase küla veisekasvatusest tulenev koormus Mõra jõele on loomakasvatuse madala intensiivsuse tõttu tõenäoliselt siiski väheoluline (Foto 3).

Foto 2. Ignase küla veiste pidamise (EE32420) juures vanad sõnniku või allapanu hunnikud (paikvaatlus, 06.09.2019)

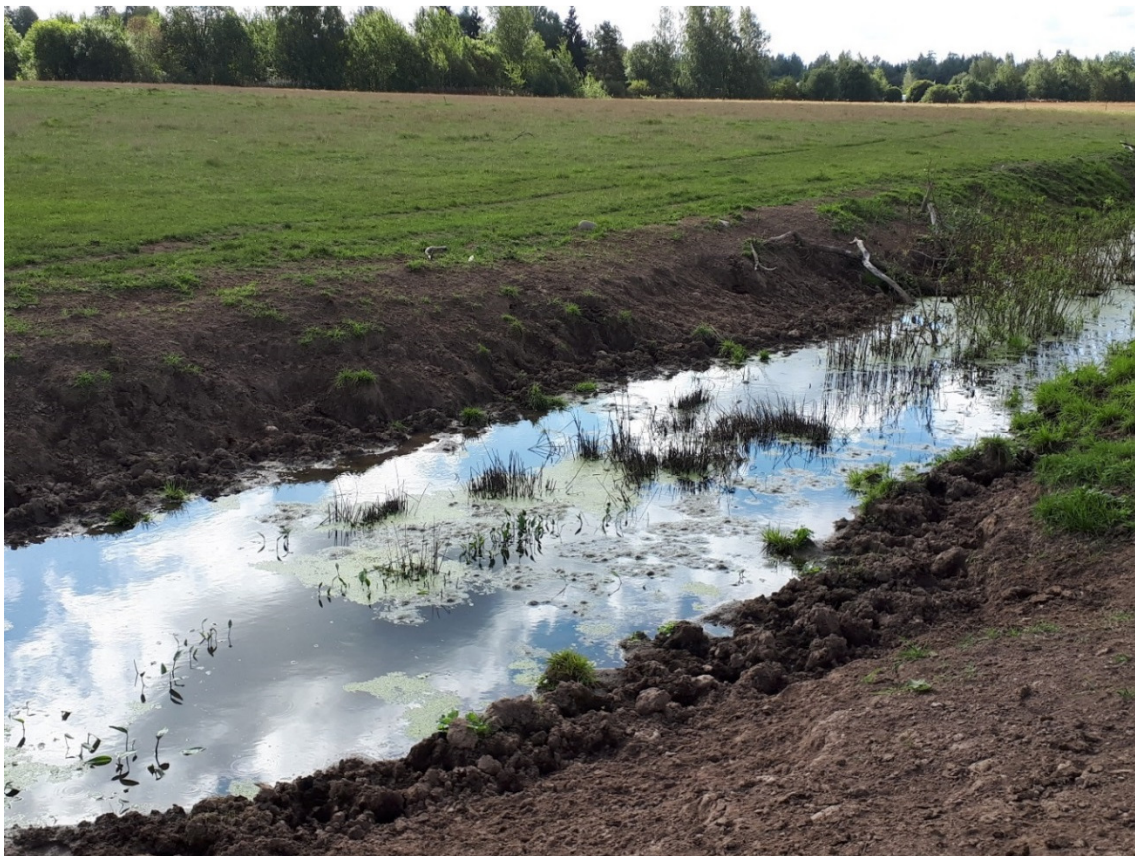
Foto 3. Loomade jootmiskoht Villemi oja ääres Ignase küla veiste pidamise kõrval (EE32420) (paikvaatlus, 06.09.2019)

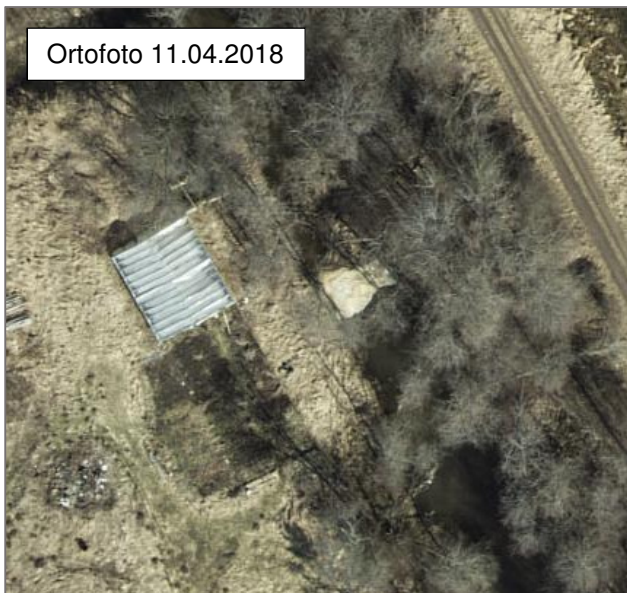
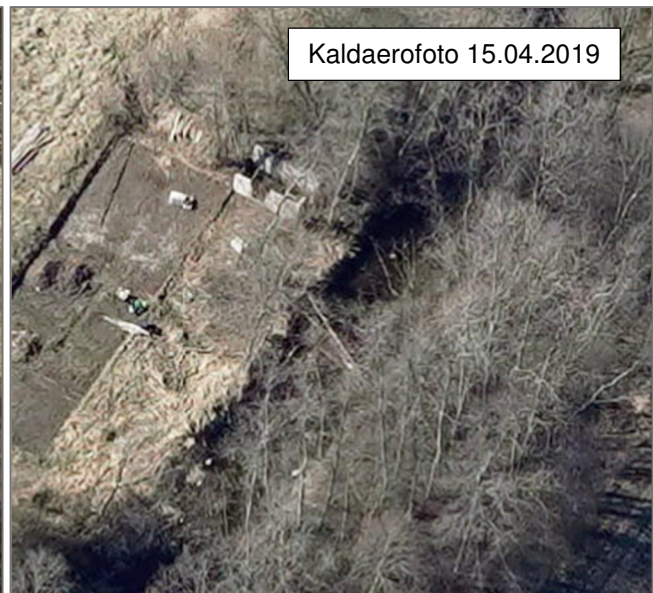
Foto 4. Võimalik voolutõke Haaslava kalamajandi paisust allavoolu, ligikaudsed koordinaadid: X=6469013, Y=664609 (Maa-ameti ortofoto, lennuaeg 11.04.2018; Maa-ameti fotoladu, pildistuse aeg 15.04.2019)

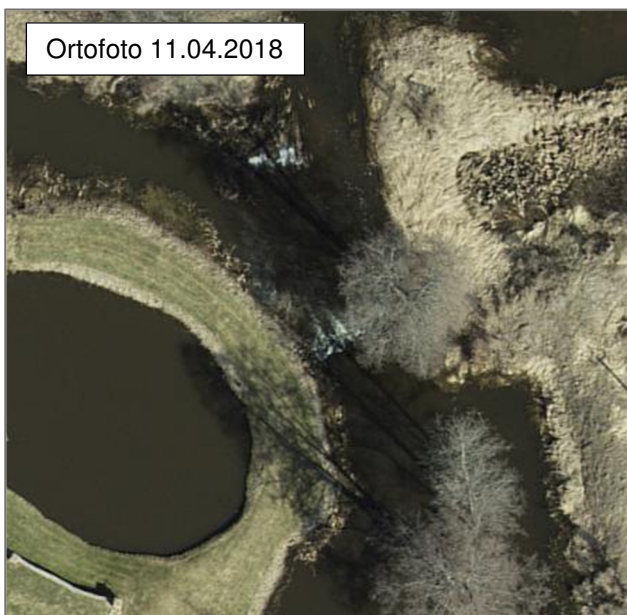
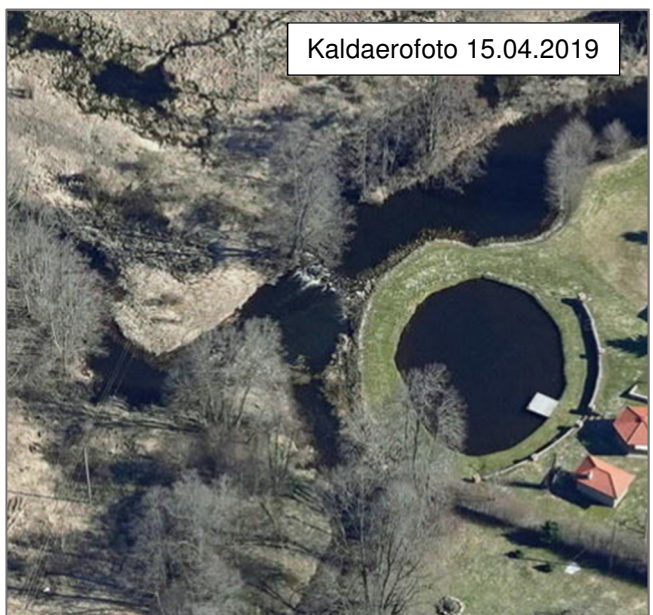
Foto 5. Võimalik voolutõke Kurepalu ja Haaslava kalamajandi paisu vahelisel jõelõigul, ligikaudsed koordinaadid: X=6468591, Y=664967 (Maa-ameti ortofoto, lennuaeg 11.04.2018; Maa-ameti fotoladu, pildistuse aeg 15.04.2019)

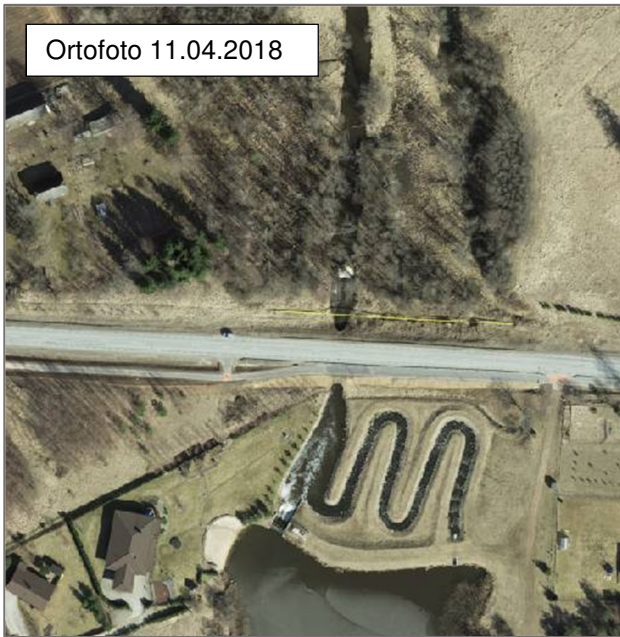
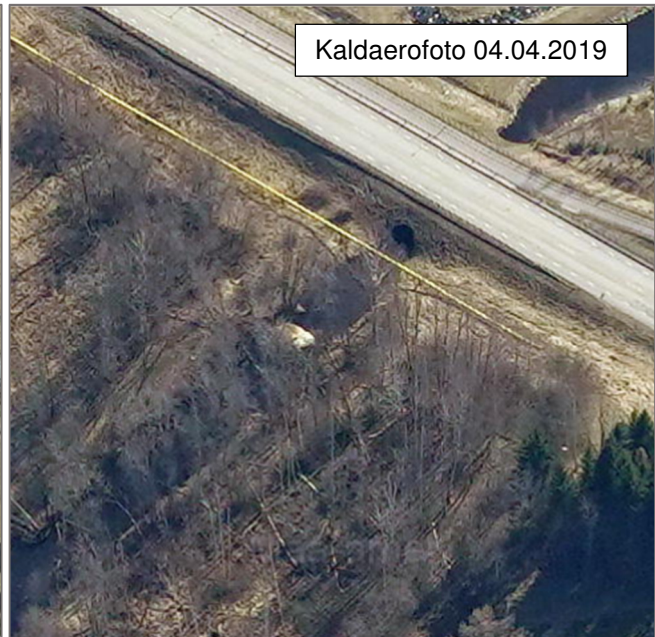
Foto 6. Võimalik voolutõke Kurepalu paisust allavoolu, ligikaudsed koordinaadid: X=6468186, Y=665146 (Maa-ameti ortofoto, lennuaeg 11.04.2018; Maa-ameti fotoladu, pildistuse aeg 04.04.2019)

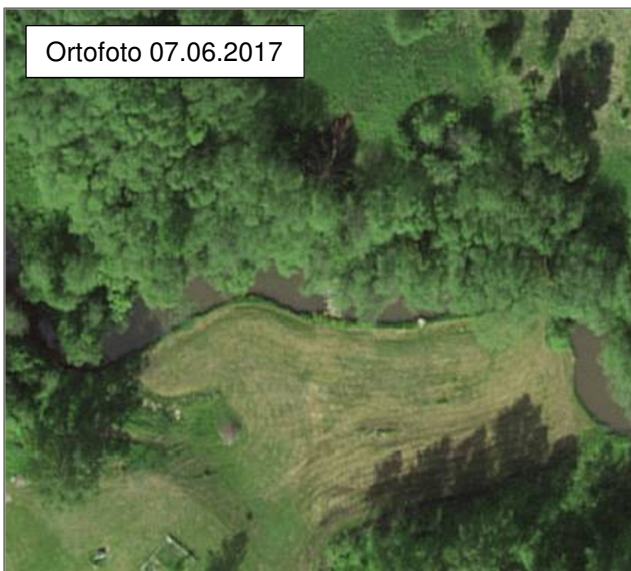
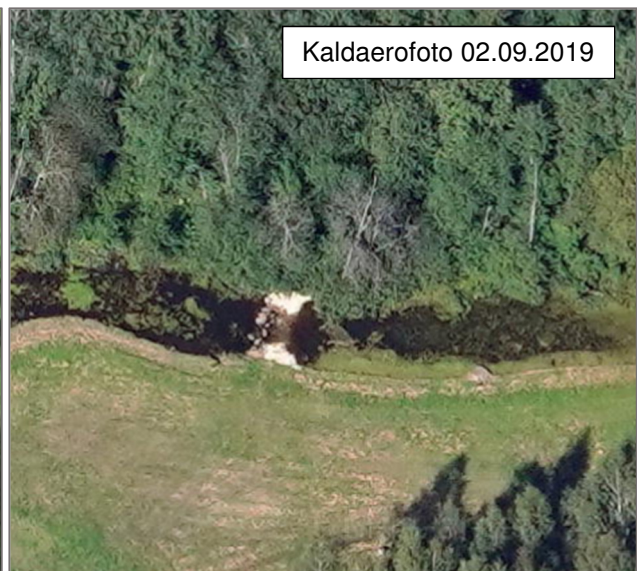
Foto 7. Võimalik voolutõke Unikülas, ligikaudsed koordinaadid: X=6464070, Y=670705 (Maa-ameti ortofoto, lennuaeg 07.06.2017; Maa-ameti fotoladu, pildistuse aeg 02.09.2019)

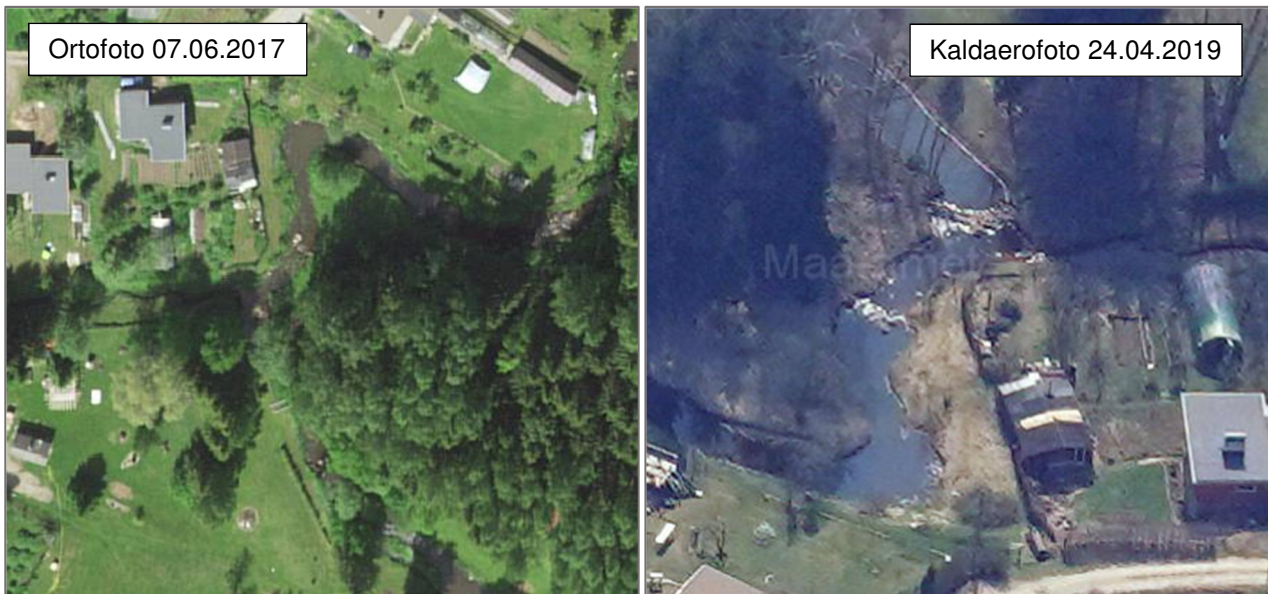
**Foto 7. Võimalik voolutõke Uniküla ja Aadami küla piiril, ligikaudsed koordinaadid: X=6461225, Y=669737 (Maa-ameti ortofoto, lennuaeg 07.06.2017; Maa-ameti fotoladu, pildistuse aeg 24.04.2019)**
