Valdimurru oja valgala reostuskoormuse uuring

detsember 2019

Töö number: 19082

Tellija: Keskkonnaamet

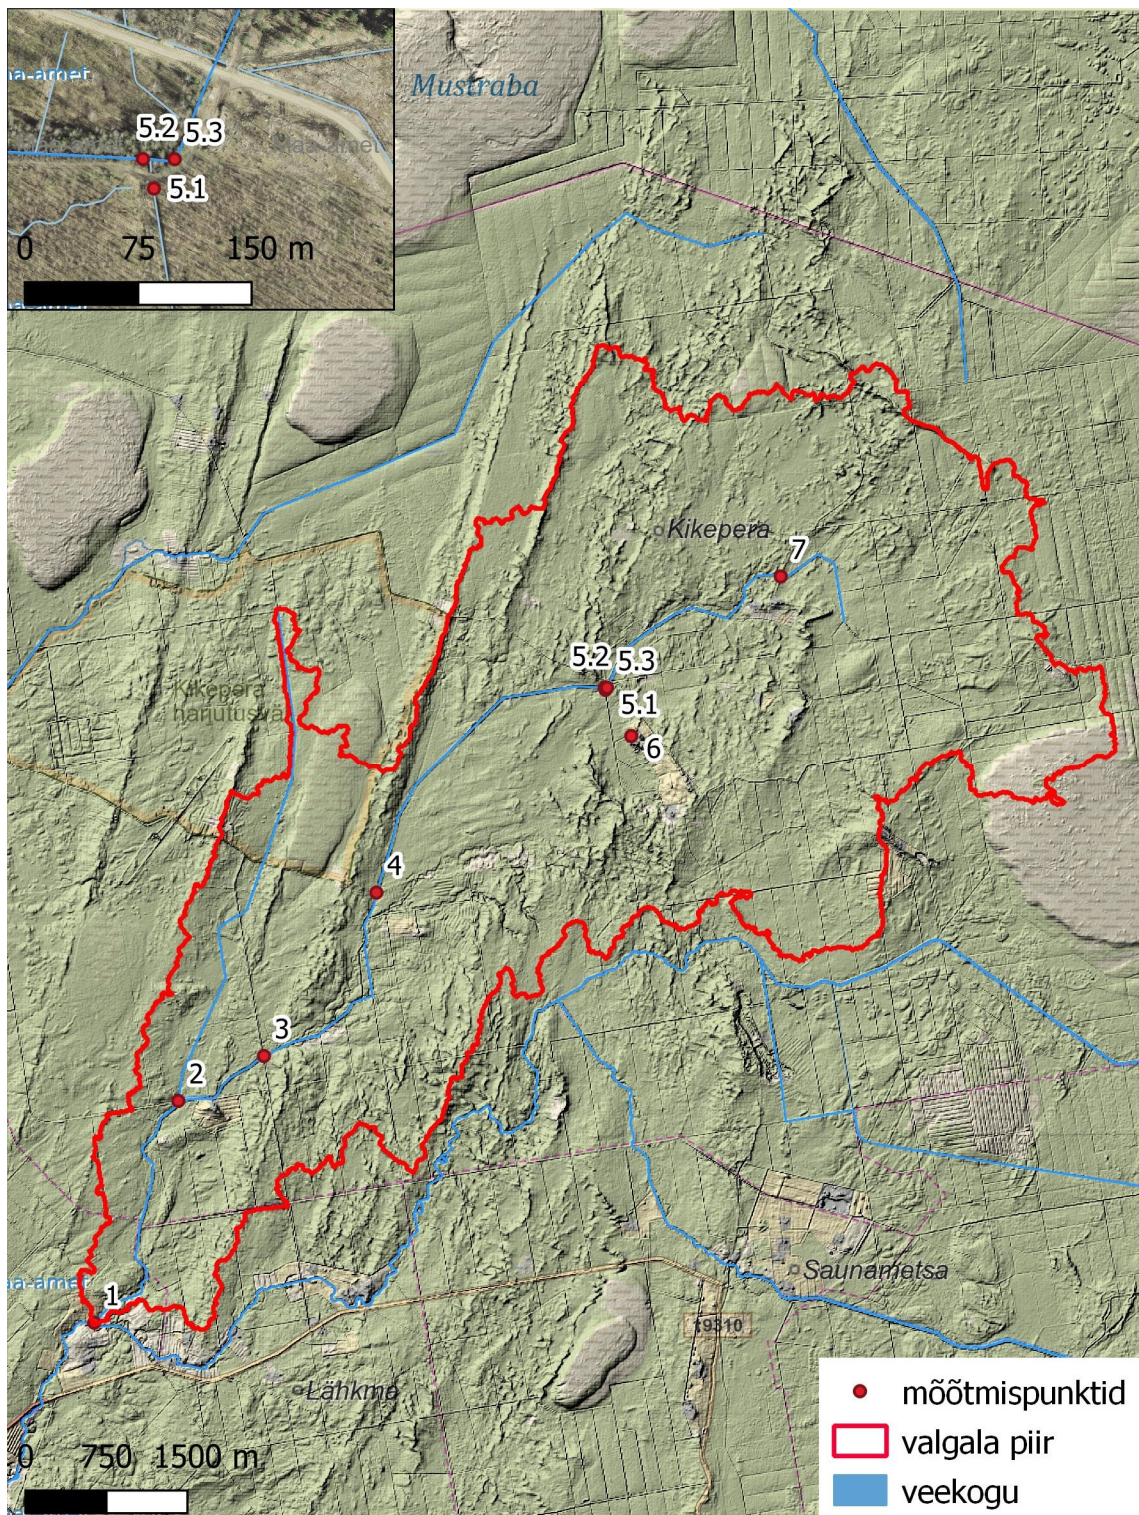
Joonis 1. Valdimurru oja valgala ühes reljeefiga (30 kordne ülevõimendus).
Algandmed: Maa-amet

Välitööde ajal tehtud kohapealsed mõõtmised näitasid, et karjäärivee oja sissevoolul (Joonis 1 p 5.1) on märkimisväärne mõju. Kui oja vee elektrijuhtivus sissevoolust ülesvoolu (Joonis 1 p 5.3) oli 167 $\mu\text{S}/\text{cm}$, siis allavoolu (Joonis 1 p 5.2) oli see 400 $\mu\text{S}/\text{cm}$. Mõõtmistulemusi tuleb võtta indikatiivsena, sest pole arvestatud segunemiskiirkonda.

Kikepera karjääri vee ärajuhtimise mõju oja seisundile tuleb hinnata vee erikasutusloa taotluse koostamise käigus. Puhta põhjavee juhtimine veekogusse üldiselt füüsikaliskemilist ja keemilist seisundit ei halvenda. Oluline on tagada, et kõik osapooled (loa omanik, otsustaja, veemajanduskava rakendaja, järelevalve) lepiksid veekaitsemeetmetes kokku. Näiteks kui toimub samaaegselt vee alt kaevandamine ja vee ära juhtimine, peab olema tagatud heljumi ohje, kui toimub veetaseme alandamine, peab olema selgitatud, kas põhjavee alanduse mõju ümbruskonnale on vastuvõetav jne.

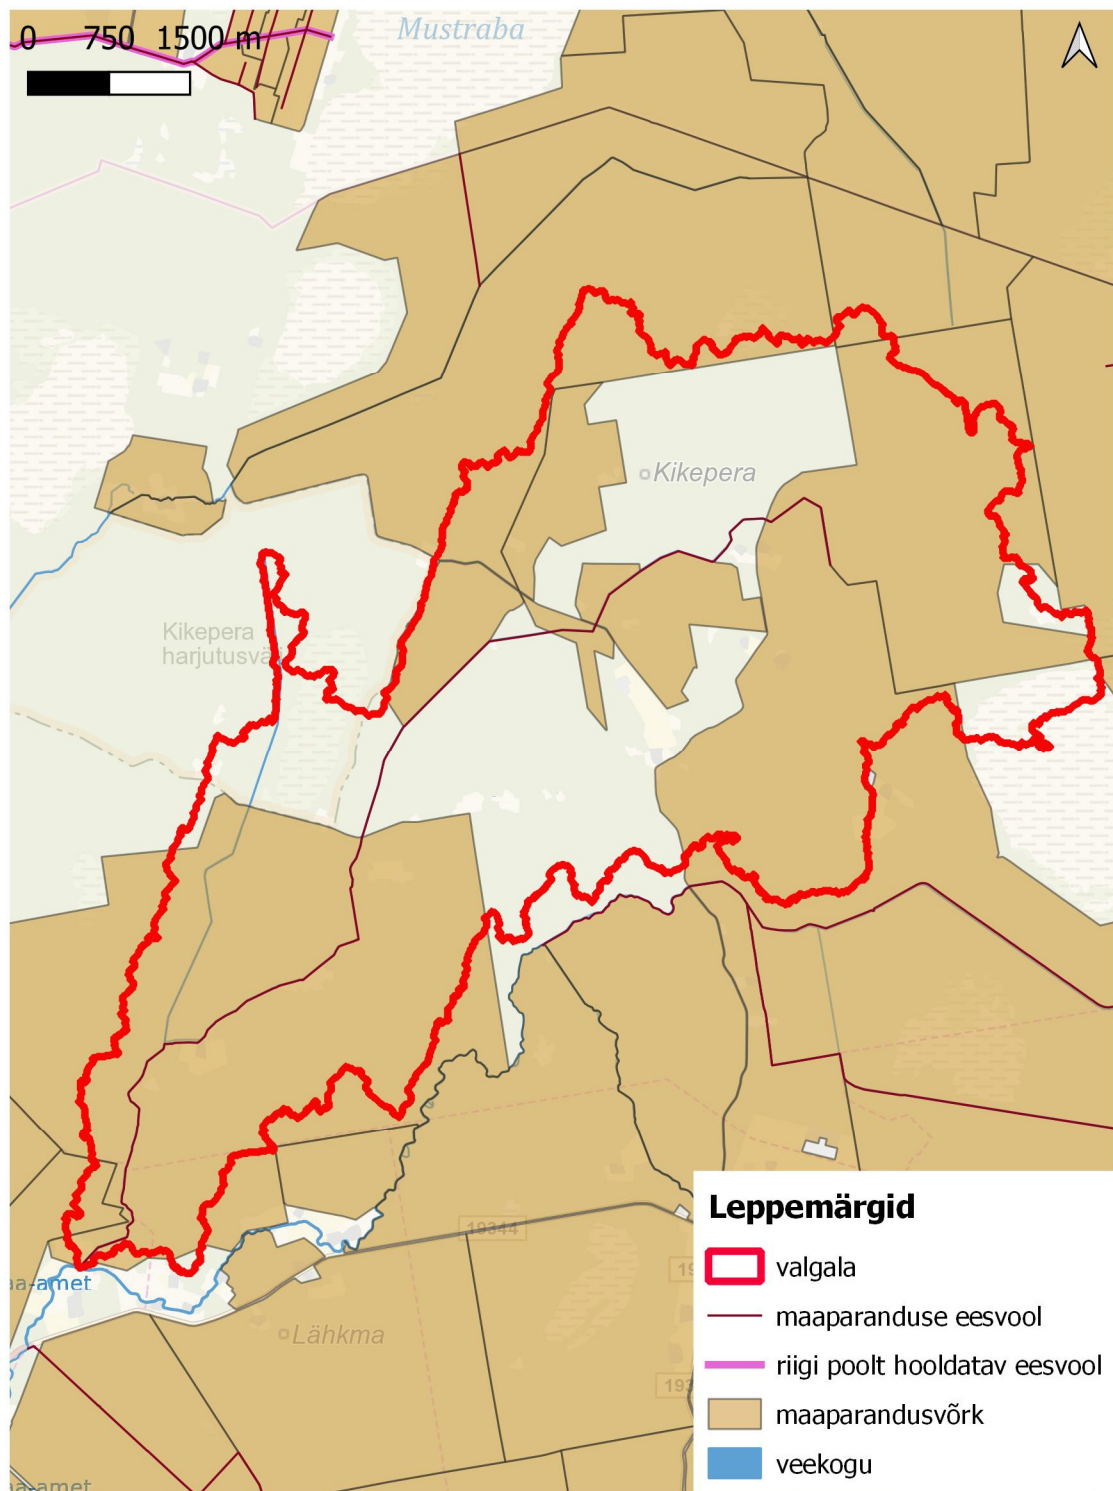
Joonis 4 Maaparandus valgatal

Valdimurru oja on maaparandusehitise eesvool (peakraav), mis on vajalik metsakuivenduseks. Peakraav ei kuulu riigi poolt hooldatavate ühisesesvoolude hulka. (Joonis 4)

Peakraav on eesvooluna hooldatud RMK poolt. Oja on kaevatud alamjooksul kraaviks juba enne II maailmasõda, ülemjooksu maaparandussüsteemid on Nõukogude Liidu aegsed. Peakraav on hiljuti (viimased 10 a) jooksul hooldatud, truubid on töökorras.

Metsakuivendusel üksinda puudub ojale oluline negatiivne mõju. Olulist mõju võib veekogule avaldada värskest raiutud metsaala kuivendus.

Lähtudes VMK eeltöodes^{iv} tehtud ettepanekust määrata Valdimurru oja tugevasti muudetud veekogumiks, pole selle hooldust eesvooluna põhjust pidada oluliseks koormuseks. Seire läbiviimisel tuleb arvestada hiljuti tehtud hooldustöödega. Vastasel
