**Eksperthinnang
veekogumite seisunditele
Navesti_1 kogum**

november 2021

Töö number: 21082

Tellija: Keskkonnaamet

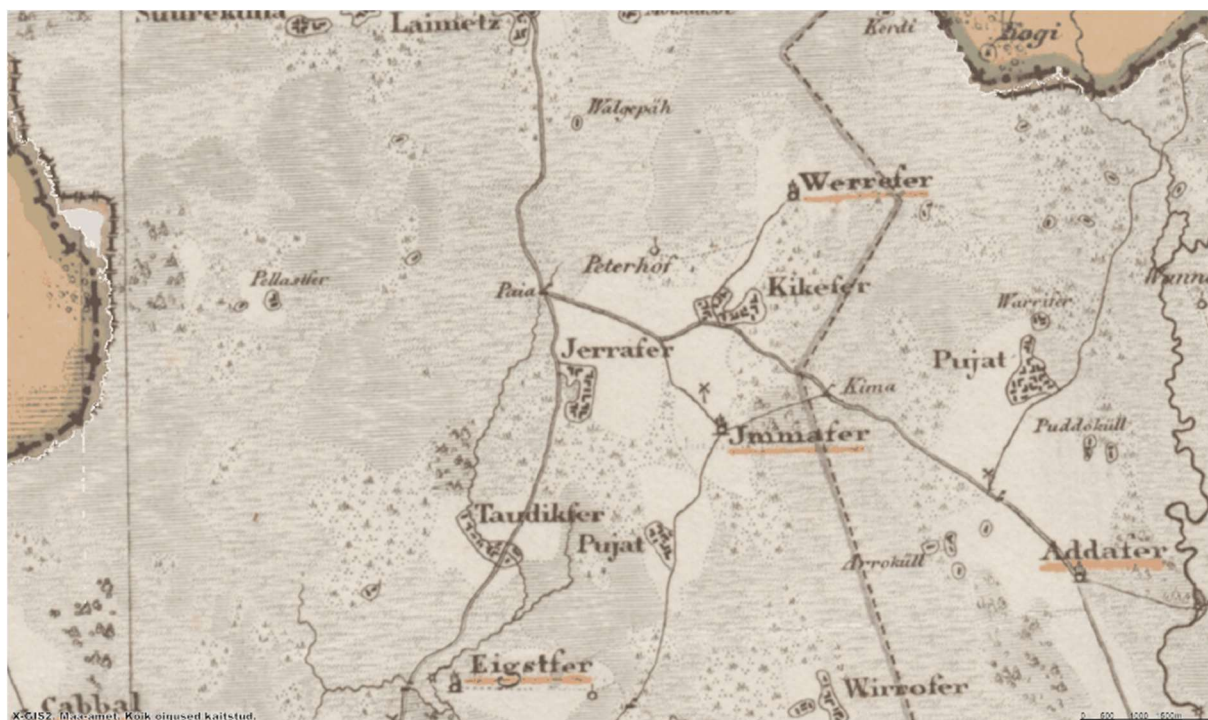
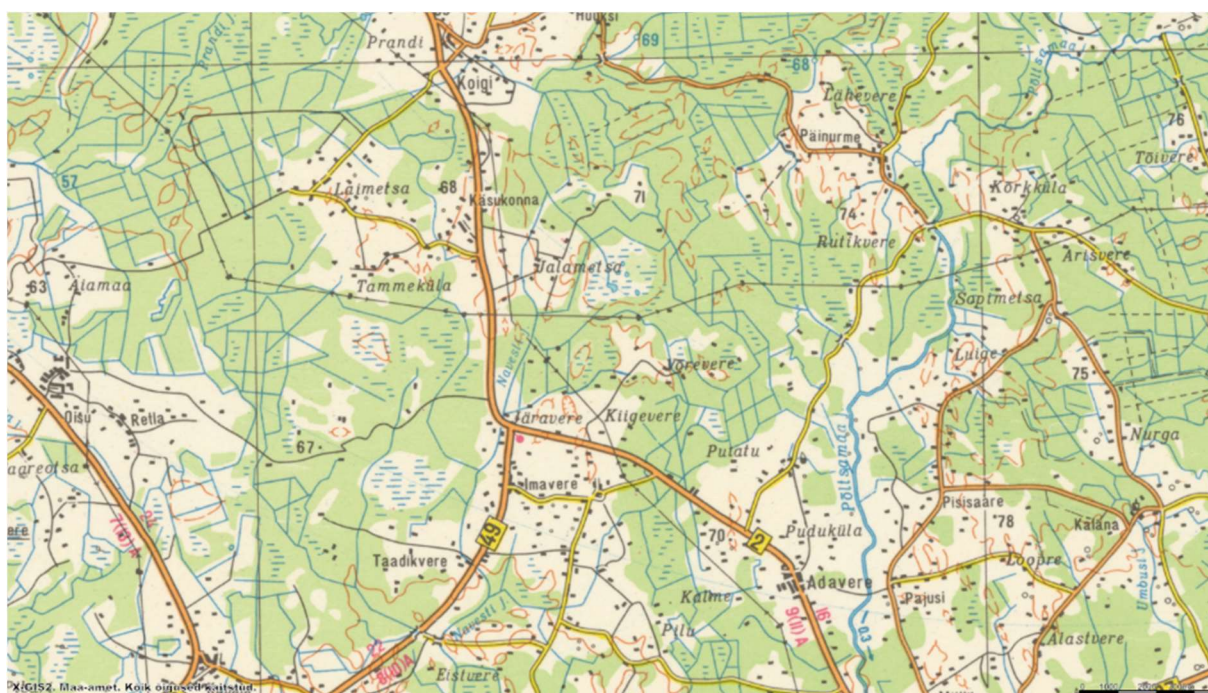
Joonis 3 Schmidt Eestimaa / Rucker Liivimaa aluskaart Navesti jõega 1884. Andmed: Maa-amet ajaloolised kaardid

Ülemöödunud sajandi kaardil on Navesti_1 kogum kujutatud looklevamana ning lühemana, kui see on täna (Joonis 3). Maa-ameti ajalooliste kaartide rakenduse järgi on jõge aegade jooksul pikemaks kaevatud (Joonis 4).

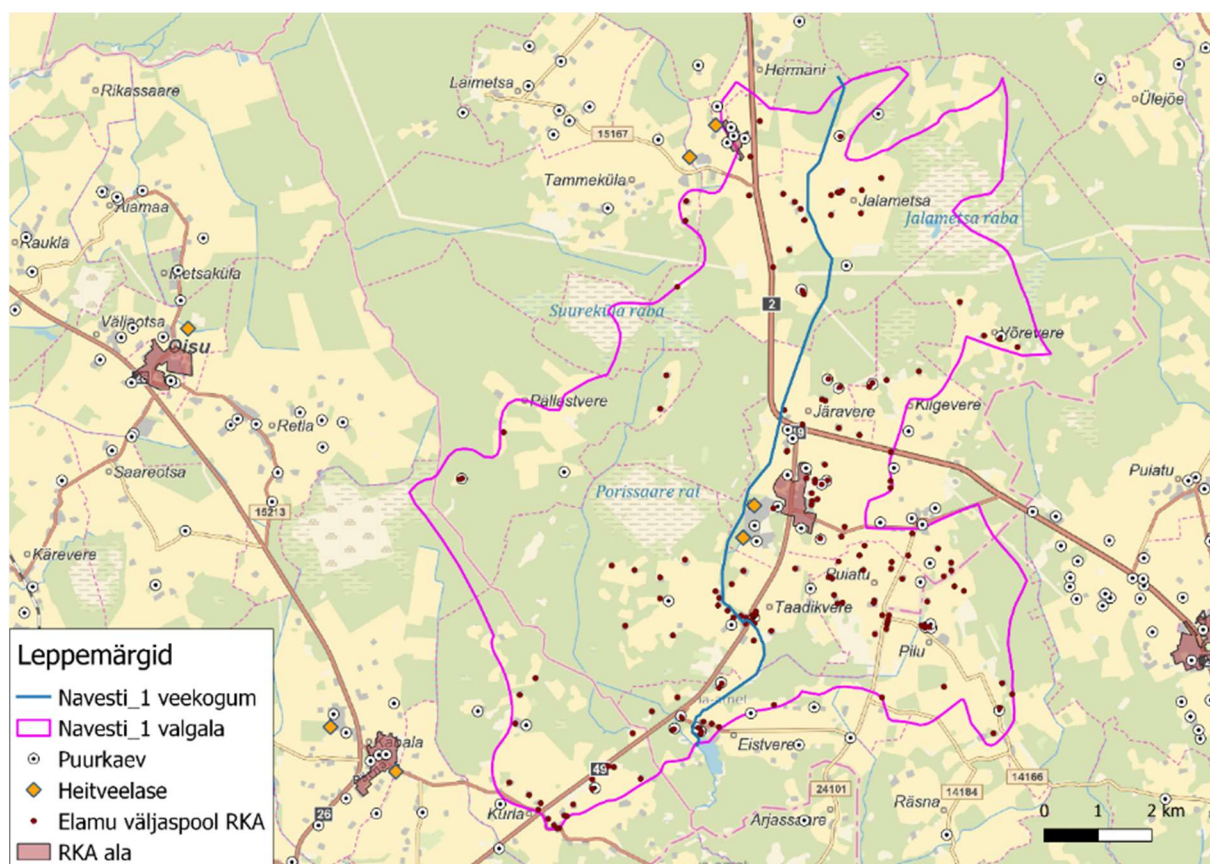
Joonis 5 Navesti_1 valgala jäävad puurkaevud, reoveekogumisalad, heitveelasud ja väljaspool reoveekogumisala asuvad majapidamised. Andmed: Maa-amet.

ETAK³ andmetel asub valgalal 162 elu- või ühiskondlikku hoonet, mis ei asu reoveekogumisalal (Joonis 5). See osa elanikkonnast, kes ei ole ühisveevärgiga ühendatud, tarbib vett oma lokaalsetest (puur)kaevudest ja juhib reovee kogumiskaevudesse. Valgalal ühiskanalisatsiooniga ühendamata elanike arvuks on hinnatud 246⁴, mis tundub, arvestades hoonete hulka, vastavat tegelikkusele.

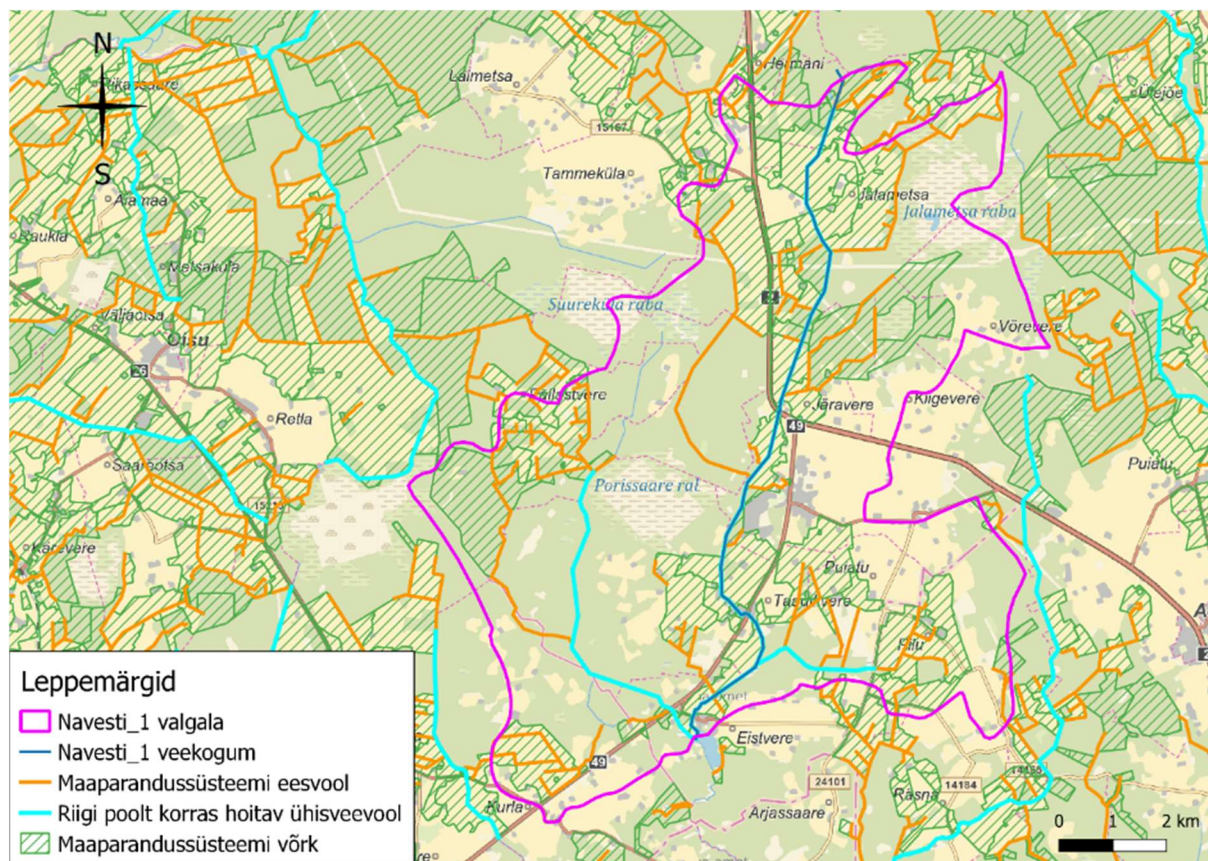
Joonis 6 Navesti_1 kogumi maaparandus

Navesti_1 kogum kuulub riigi poolt korras hoitavate eesvoolude nimekirja (Joonis 6). Oluliste veemajandusprobleemide ülevaate järgi on maaparandusega põllumaa pindala on 8 996,2 ha, mis on 24,25% valgala pindalast⁶.

Kogum on kogu pikkuses õgvendatud ja süvendatud.

Kogum on kogu pikkuses õgvendatud ja süvendatud. KAUR'i hüdro-morfoloogia (HÜMO) analüüs annab looklevusteguriks 1,049, mis on omane üksnes sirgetele tehissängidele. Sängi ülemised 6,5 km on hariliku kitsa põlluvahekraavi ilmega, mille ühe meetri laiust põhja katab muld või rohukamar ja nõlvadel kasvab valdavalt 3-5 aastane võsa, sh põllumaid läbivas osas. Välitöö päeval oli see jõesängi lõik täiesti kuiv. Pinnasemärkide järgi võis oletada harilikku veetaset u 0,15 m kõrguselt.

Maaparandusest tingitud koormus on Navesti_1 kogumile väga oluline.
