Koostaja: Karina Poolma

Pärnu 2018-2019

RANNAMÕISA_1 VOOLUVEEKOGUMI REOSTUSKOORMUSE UURING

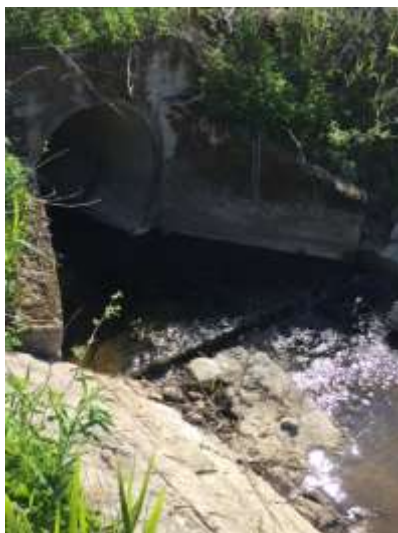
Foto 1. Truubiga astang (umbes 20 cm kõrge) umbes 40 m kaugusel seirepunktist nr 2.

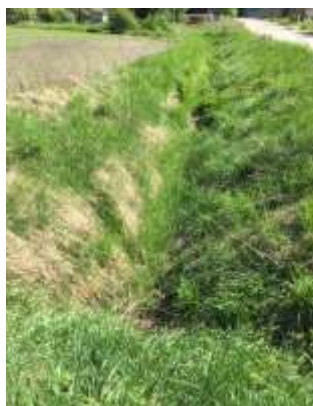
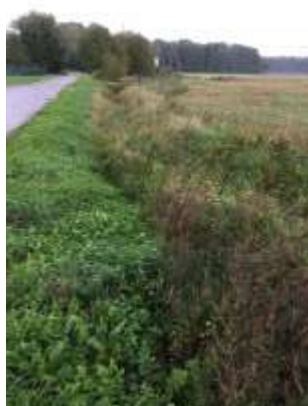
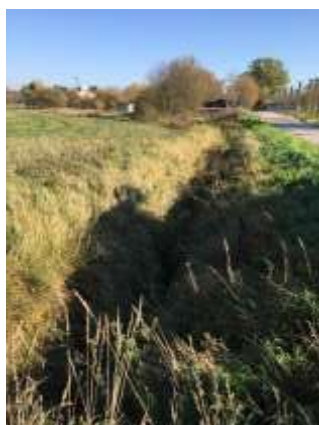
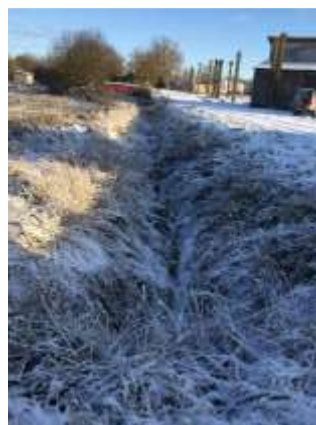
Enivere kraav on nii enne kui ka peale (seirepunkt 12) Martna sigala puhasti väljalasku kuiv ning seega ei olnud võimalik operatiivseire raames analüüsi võtta. Suure tõenäosusega on kraav aastaringselt kuiv.

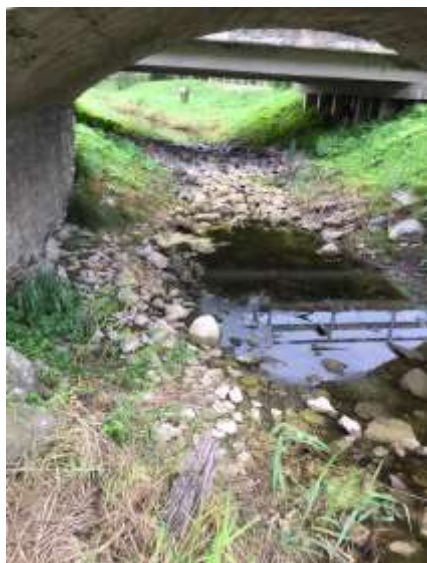
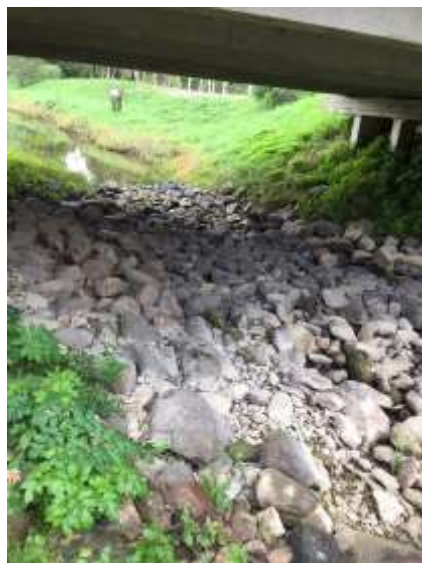
Antud seirepunktis on sild ning III kvartali välitööde (11.09) käigus avanes vaatepilt (vt allolevaid fotosid), kus jõgi jäi kuivaks. Fotodelt on näha, et silla all on kuhjunud kivid, mis võivad takistada kalade läbipääsu veevaesel perioodil.

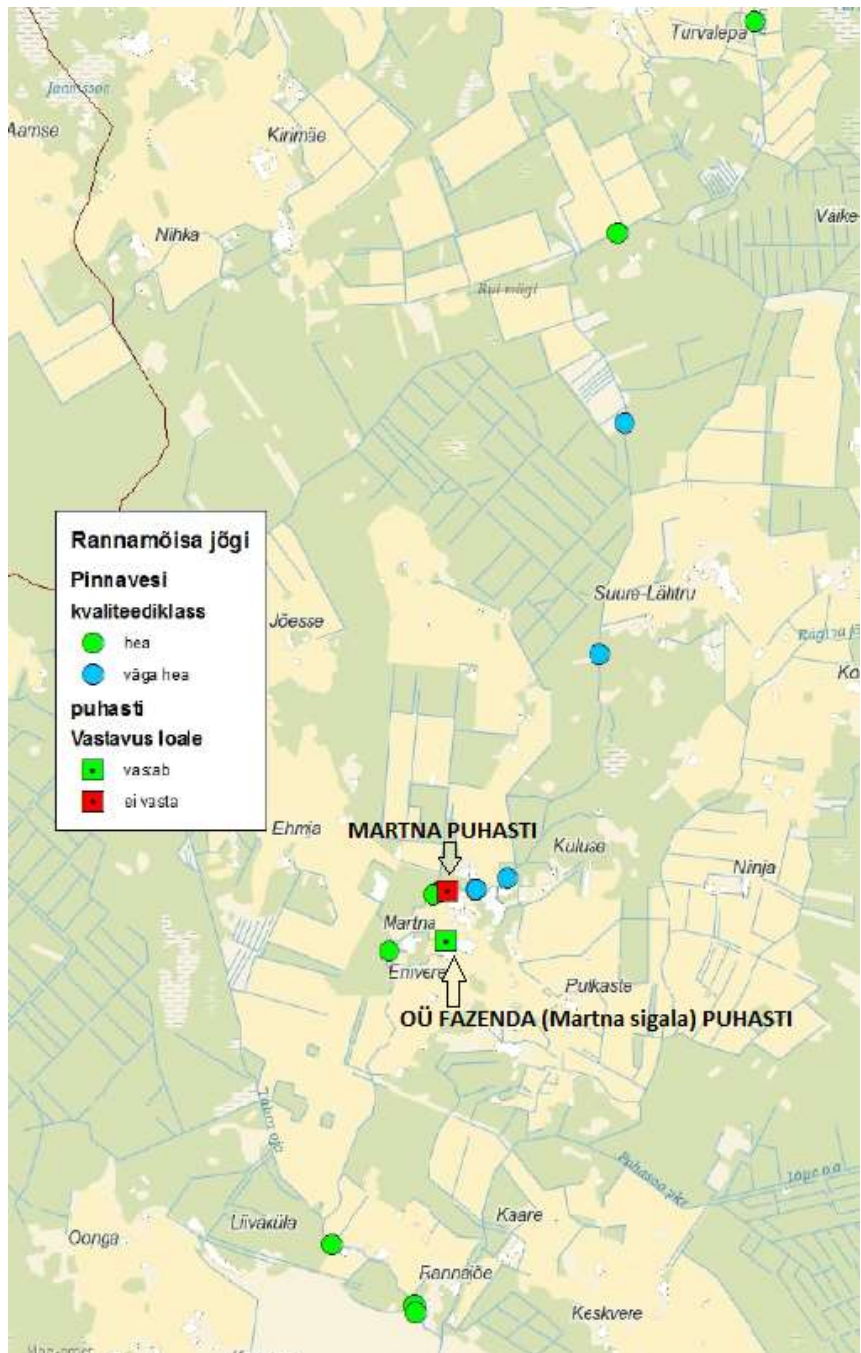
Joonis 11. Rannamõisa_1 vooluveekogumi seisund (EKUK, 2019).

EKUK koostas ka omapoolse 2018.aastal teostatud operatiivseire koondhinnangu (vt joonis 11), mille kohaselt langeb Rannamõisa_1 veekvaliteet peale Martna alevi ja OÜ Fazenda puhastusseadme heitvee veekogusse juhtimist *väga heast* seisundiklassist *heasse* seisundiklassi.
