Tellijä: Keskkonnaministeerium  
Jäätmeosakond

**SULETUD, SH PEREMEHETA JÄÄTMEHOIDLATE  
INVENTEERIMISNIMESTIKU KOOSTAMINE  
II ETAPP**

Tallinn 2012

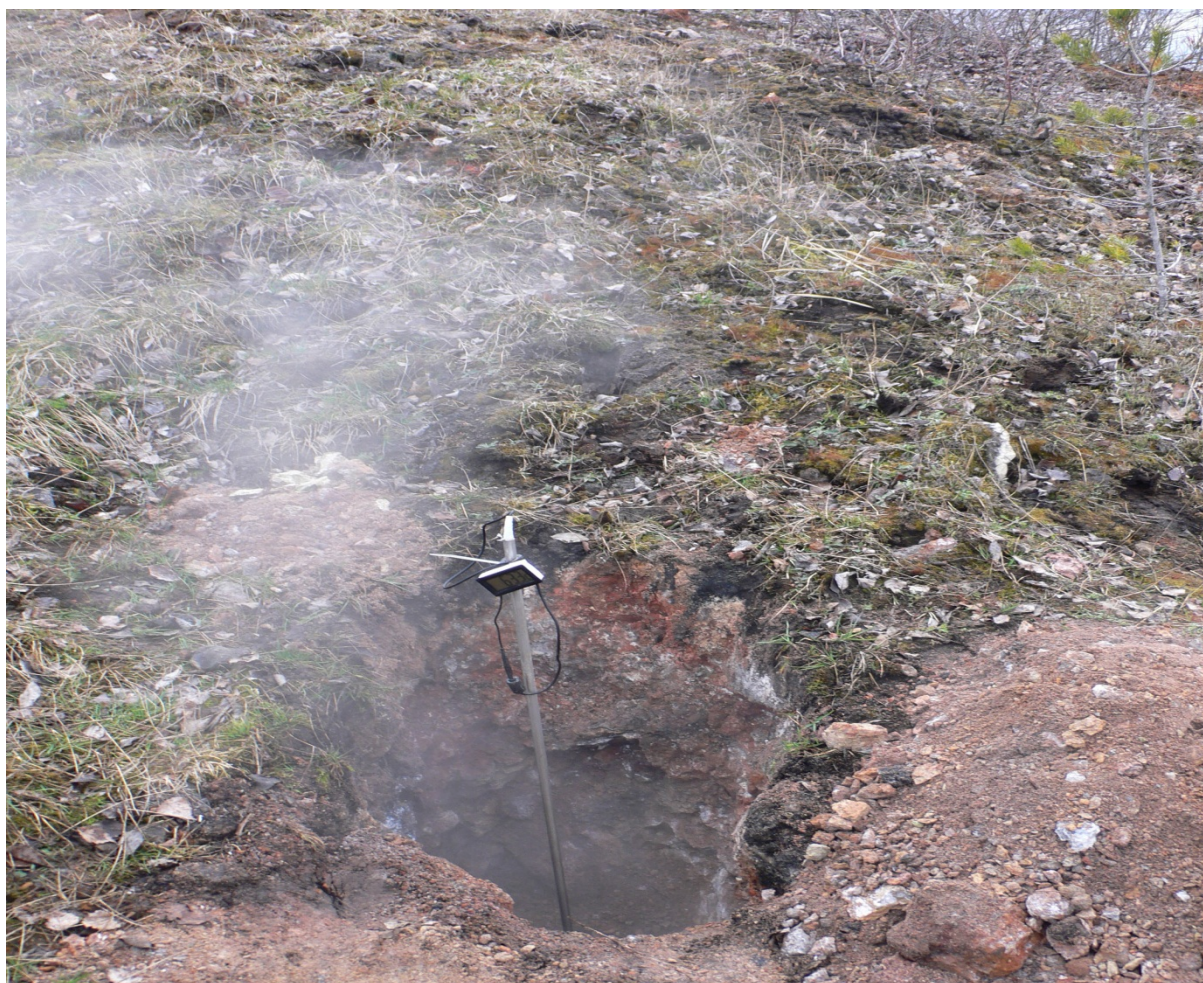
Foto 5 Sompas puistang 1 kirdenõlva uuringupunkt SPA19, eraldub aur, 63° C

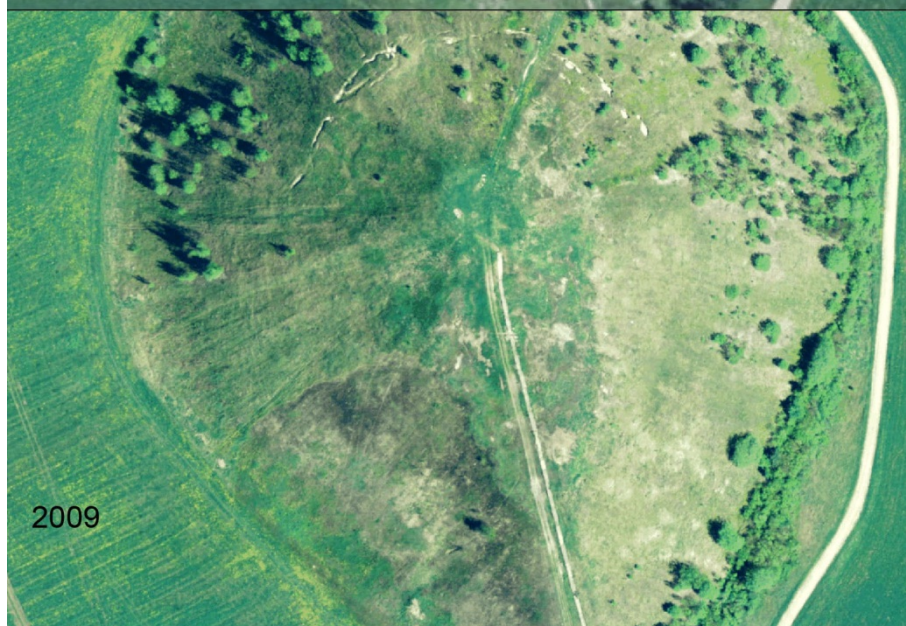
Kõrvalolevatel Maa-ameti varasemate aastate aerofotodel on näha vajumisdeformatsioonide (lõhed) lisandumine 1996-2009. Taimestiku muutus puistangu edelanõlval 2009 a aerofotol on tõenäoliselt kulupõletamisjäljed. Lisaks puistangusisestele mahumuutustele on teoreetiliselt võimalik ka puistangupinnase kandumine 12-13 m sügavusel paiknevasse kaevandusse. Kukruse puistangu põlemaminekule aitas kaasa puistangu all paiknev Kukruse kaevanduse korralikult sulgemata jäänud tuulutustrekk mis võimaldas põlemiseks parimat hapniku juurdepääsu [4]. Kuna ka Kukruse kaevandus põles, pole tagantjärele päris selge, kas aherainepuistang süttis tulekahjust kaevanduses või vastupidi. Põlenud puistangute jahtumisest ja põlemisjärgsest materjalist puistangu pinnakihi kustutatud lubja tekkel kaasnevatel mahumuutustel võib olla osa oma maapinnal jälgitavate deformatsioonide tekkel. Välistada ei saa põlenud puistangu siseste lõhede ja tühemike esinemist. Kui põlenud aherainepuistangute pinnal puudub mullakate ja taimestik, on soodsad tingimused ovraagide tekkeks, puistangute pinnakihi toimuvad väikesed pinnasevaringud.

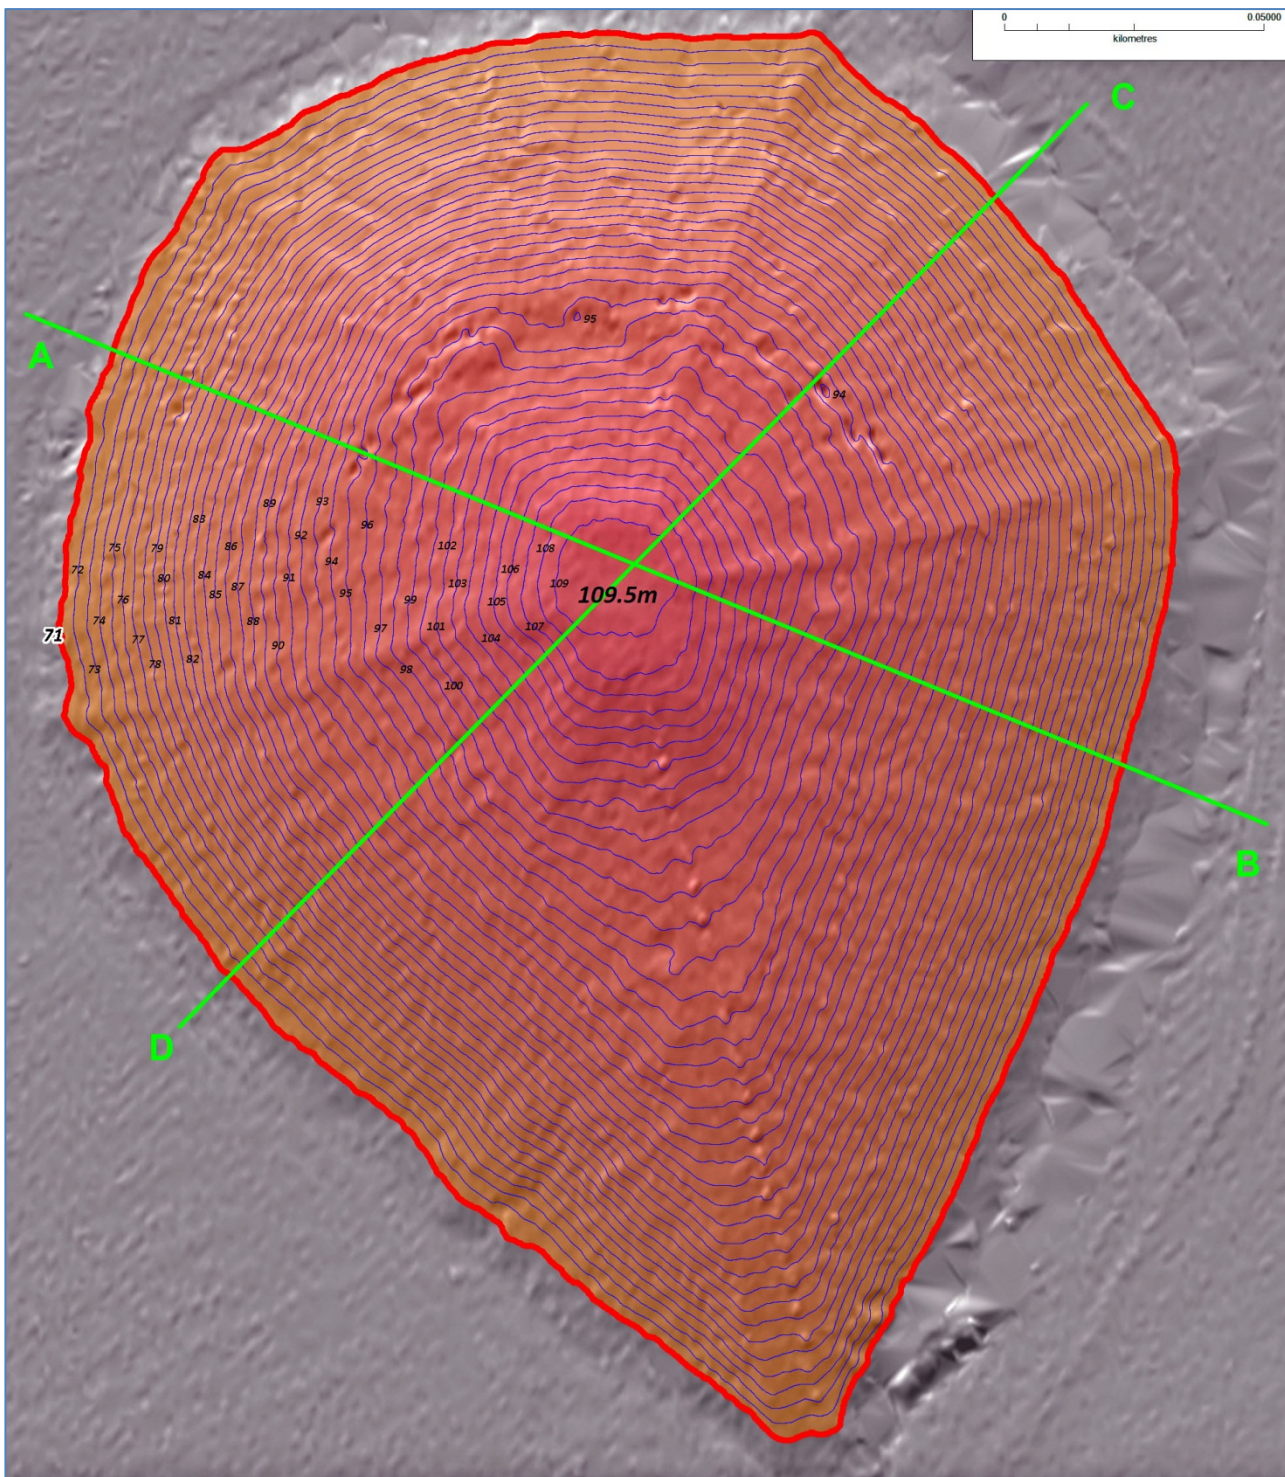
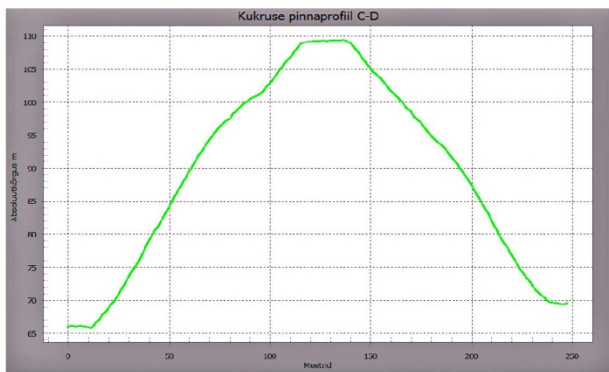
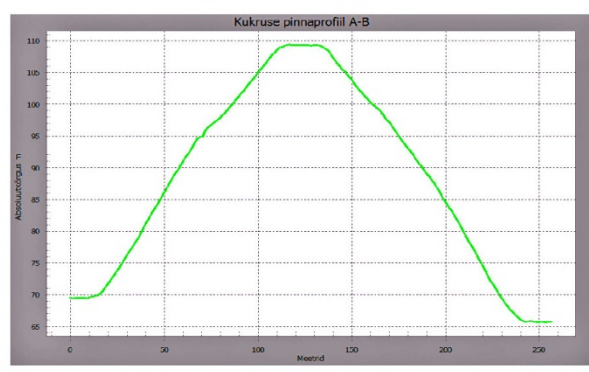
Joonis 7 Kukruse aherainepuistangu ülaosa näib sissevajunult, kõrgusmudel LIDAR andmetest

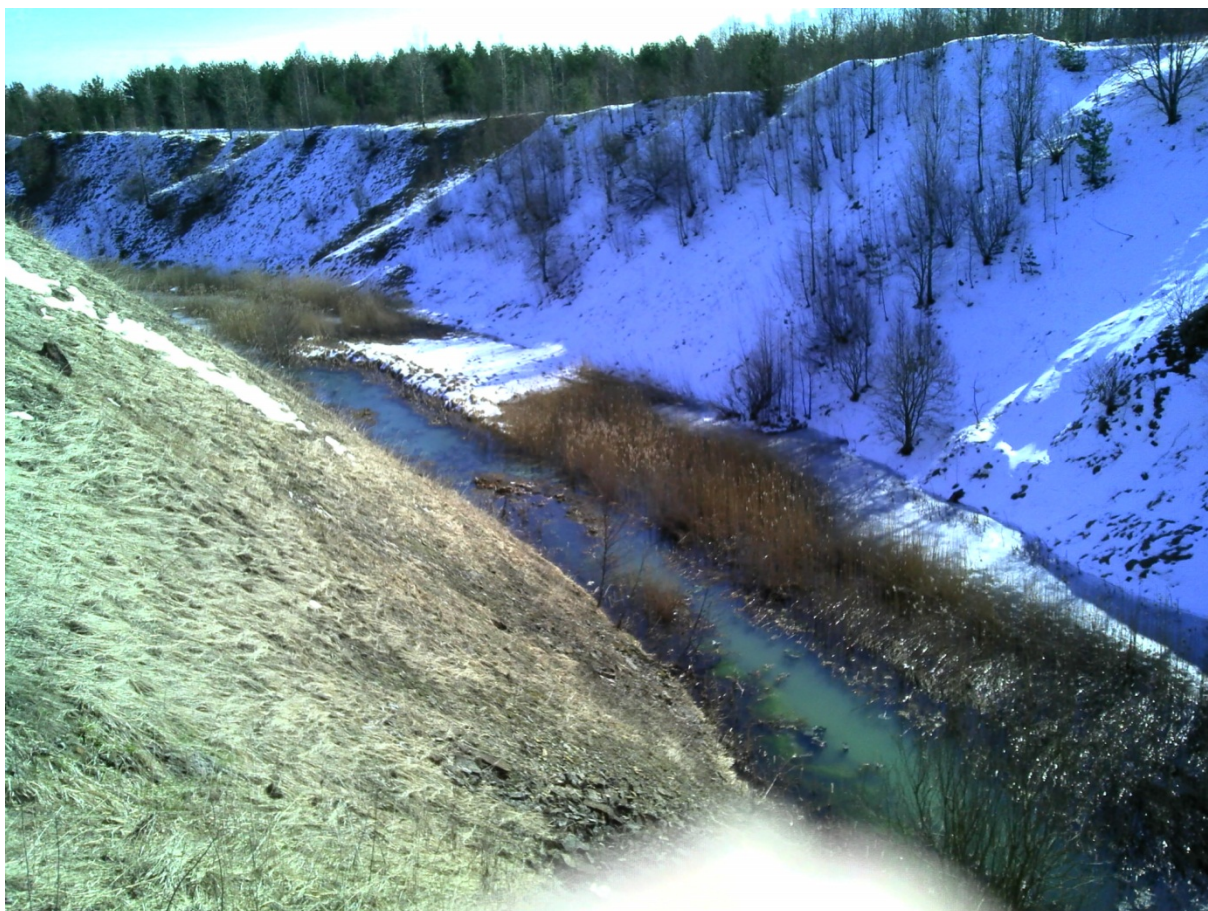
Maardu ala ülevaatlustel aprillis 2012. a võis täheldada lumevabade kohtade esinemist tranšeenõlvadel. Hilisem termopildistamine ja lähivaatlused kontrollitud paikadel viitasid pigem lumikatte puudumisele johtuvalt suuremast kallakusest, mullakatte puudumisest ja lume võimalikule ärakandele tuulega.

**Foto 7 Põhjapoolseima tranšee lumine nõlv 10.04.2012 (pildistamiskoht nr 49)**

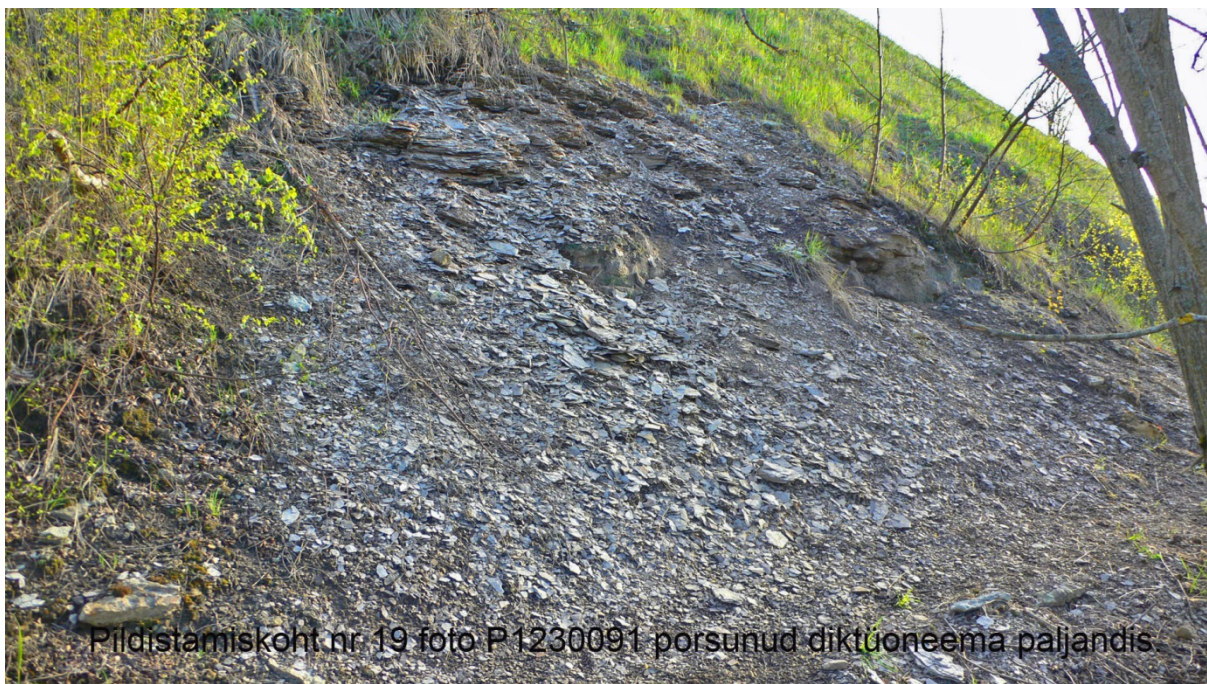
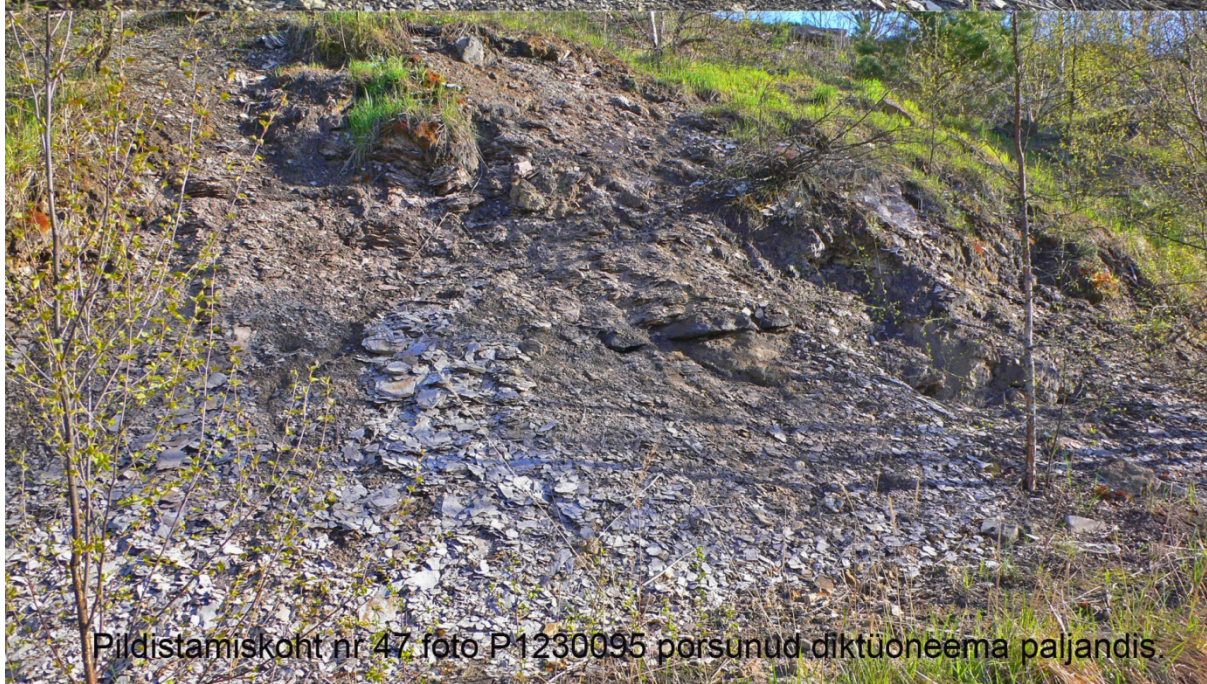
**Foto 8 Porsunud diktüoneemakilda paljandites aktiivseid kuumenemiskoldeid enam ei esinenud (fotode pildistamiskohad 19 ja 47)**

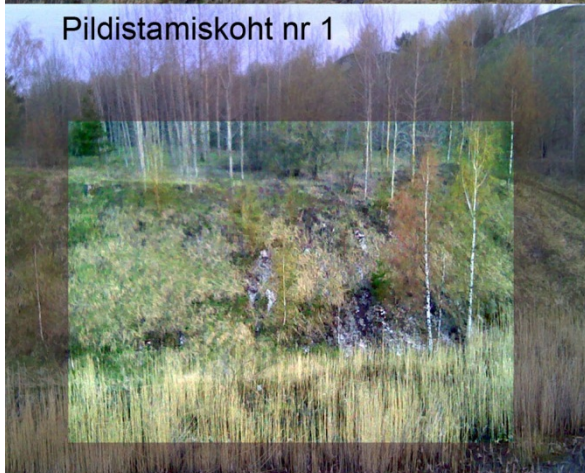
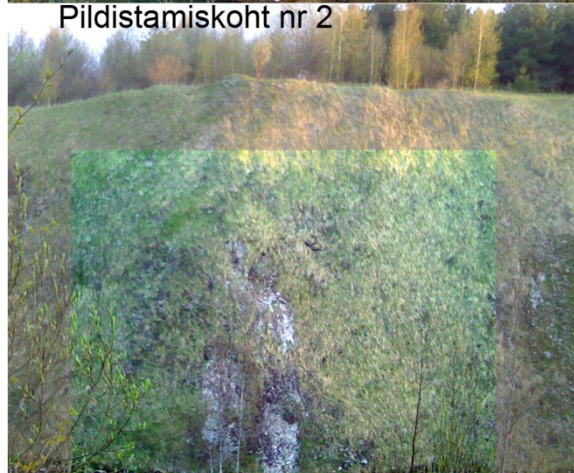
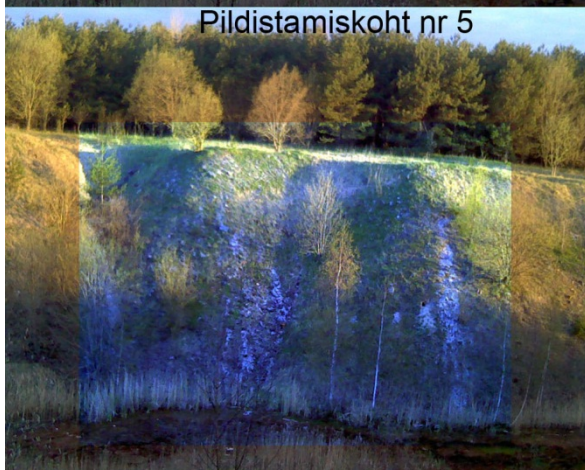
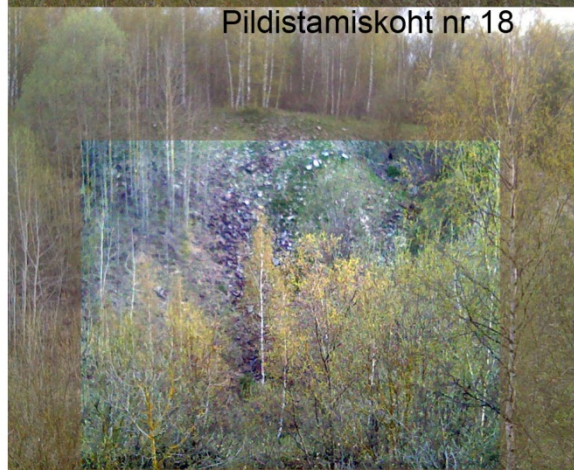
Maardu põhjakarjääri tranšeenõlvade termopildistamisel isekuumenemise ja põlemisele viitavaid kuumenemiskoldeid ei tuvastatud<sup>20</sup>, seda ka tranšeenõlval paljanduvate porsunud diktüoneemakilda puistangute ja paljandite juures.

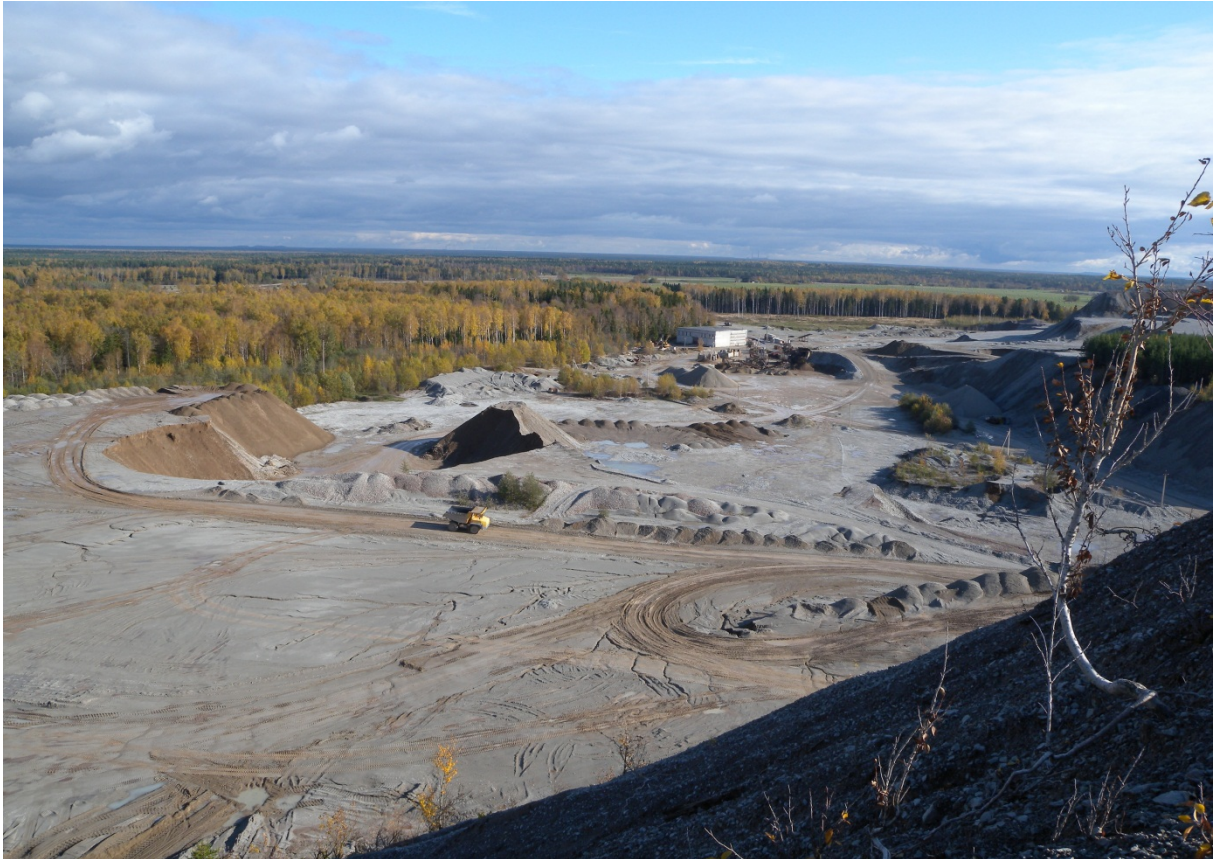
Foto 11 Aheraine sõelumisel allesjääv põlevkivi ladestatakse Ahtmes lamepuistanguna

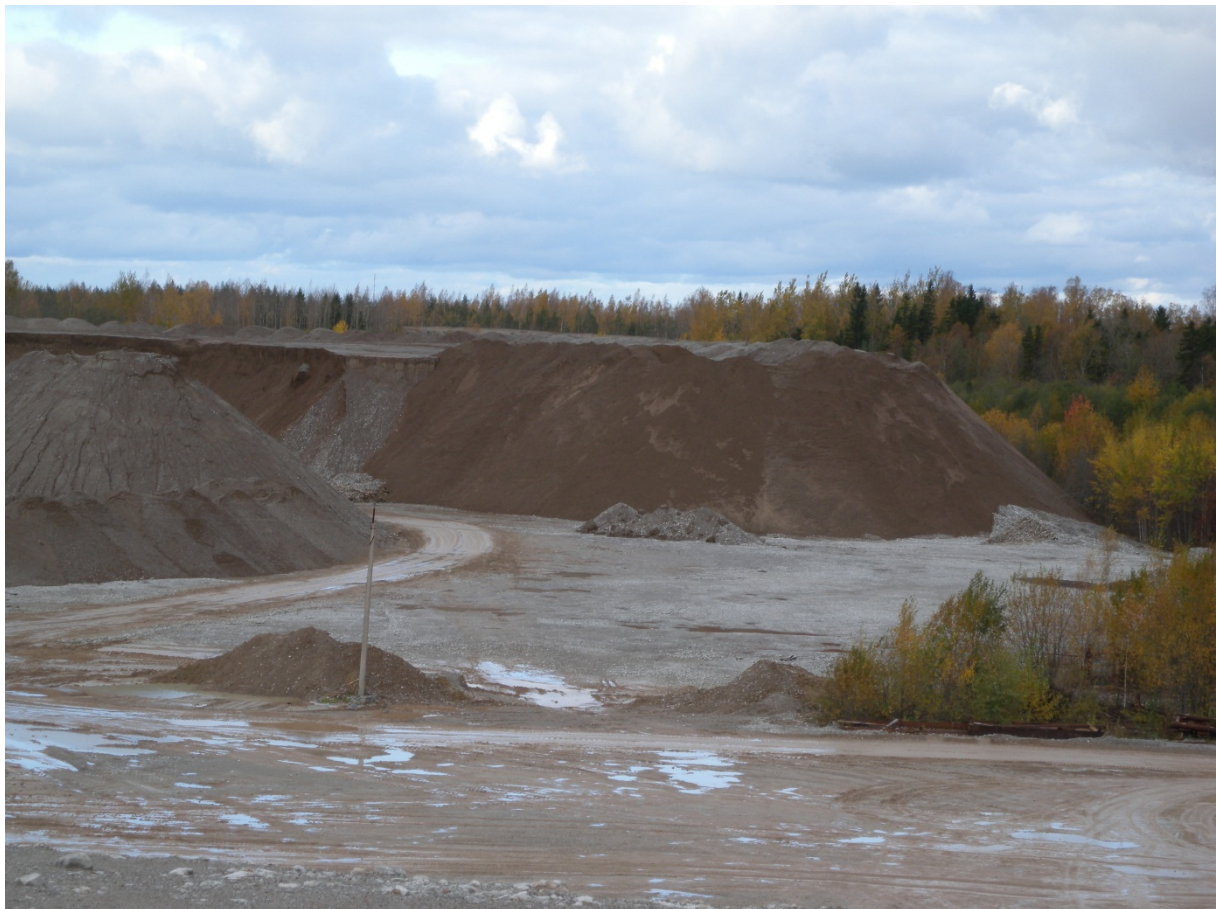
Foto 12 Põlevkivipuistangu platoo serv Ahtmes

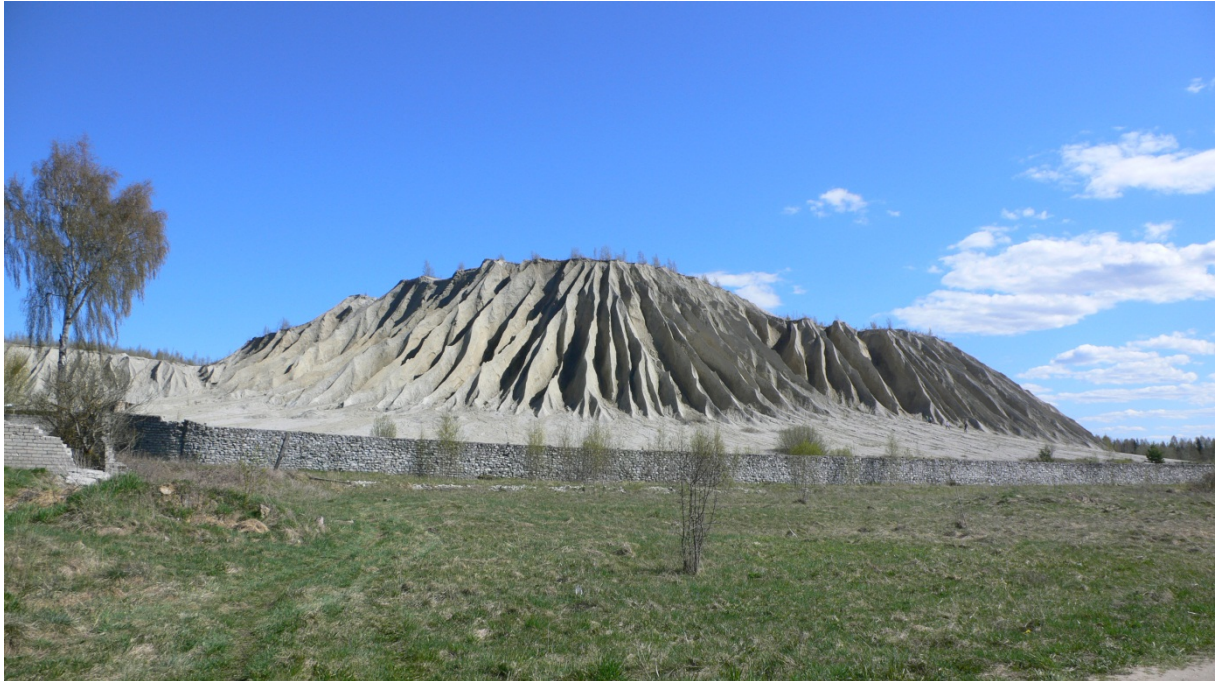
**Foto 13 Rummu paekivisõelmete ladestu, vaade loodest 08.05.2012**

Rummu paekivisõelmete ladestu paikneb Vasalemma vallas Rummu alevikus, paekivisõelme ladestu pindala on ligi 8 ha ja suhteline kõrgus on 46 m (Foto 13). Ladestu järskudelt nõlvadelt toimuv erosioon kannab peenemat materjali (ka saviosakesi) jalamile. Välja on kujunenud tugevasti liigestatud reljeefiga nõlvad. Võib prognoosida, et ajapikku erodeeruvad nõlvad jätkuvalt lamenduvad ja ladestu platootaoline lagi jääb väiksemaks.

Suurõnnetuse ohtu keskkonnale Rummu paesõelmete aherainehoidlast ei teki. Alale juurdepääs on vaba, kohalike inimeste ütluste järgi toimub seal ka organiseeritud üritusi omavalituse loal. Kaevandamisjäätmete hoidlat külastava inimese elule on ohtlik ootamatu varing kas erodeeruvate nõlvade või sõelme kaevandamise tõttu. Külastajale võib oht realiseeruda siiski vaid juhul, kui seda ekstra otsitakse, suurem on oht sõelmeid kaevandades. Hoidla idaosas on näha sõelme kaevandamist ja sellega seotud nõlvavaringuid. Kaevandamisjäätmete hoidla ala kasutuselevõtuks puhkealana tuleb ohud täpsemalt kaardistada ja vajadusel rakendada vastavaid meetmeid nende vähendamiseks. Praegu pole rahvarohkete ürituste läbiviimine ilma vastavate ettevaatusabinõudeta soovitatav.
