**Uuring Võerdla veekogumi  
hüdromorfoloogiliste tingimuste  
parandamise lahenduste  
hindamiseks ja elupaikade  
taastamiseks**

Töö nimetus: Võerdla veekogumi koormusallikate analüüs

Töö number: 23091

Maves OÜ

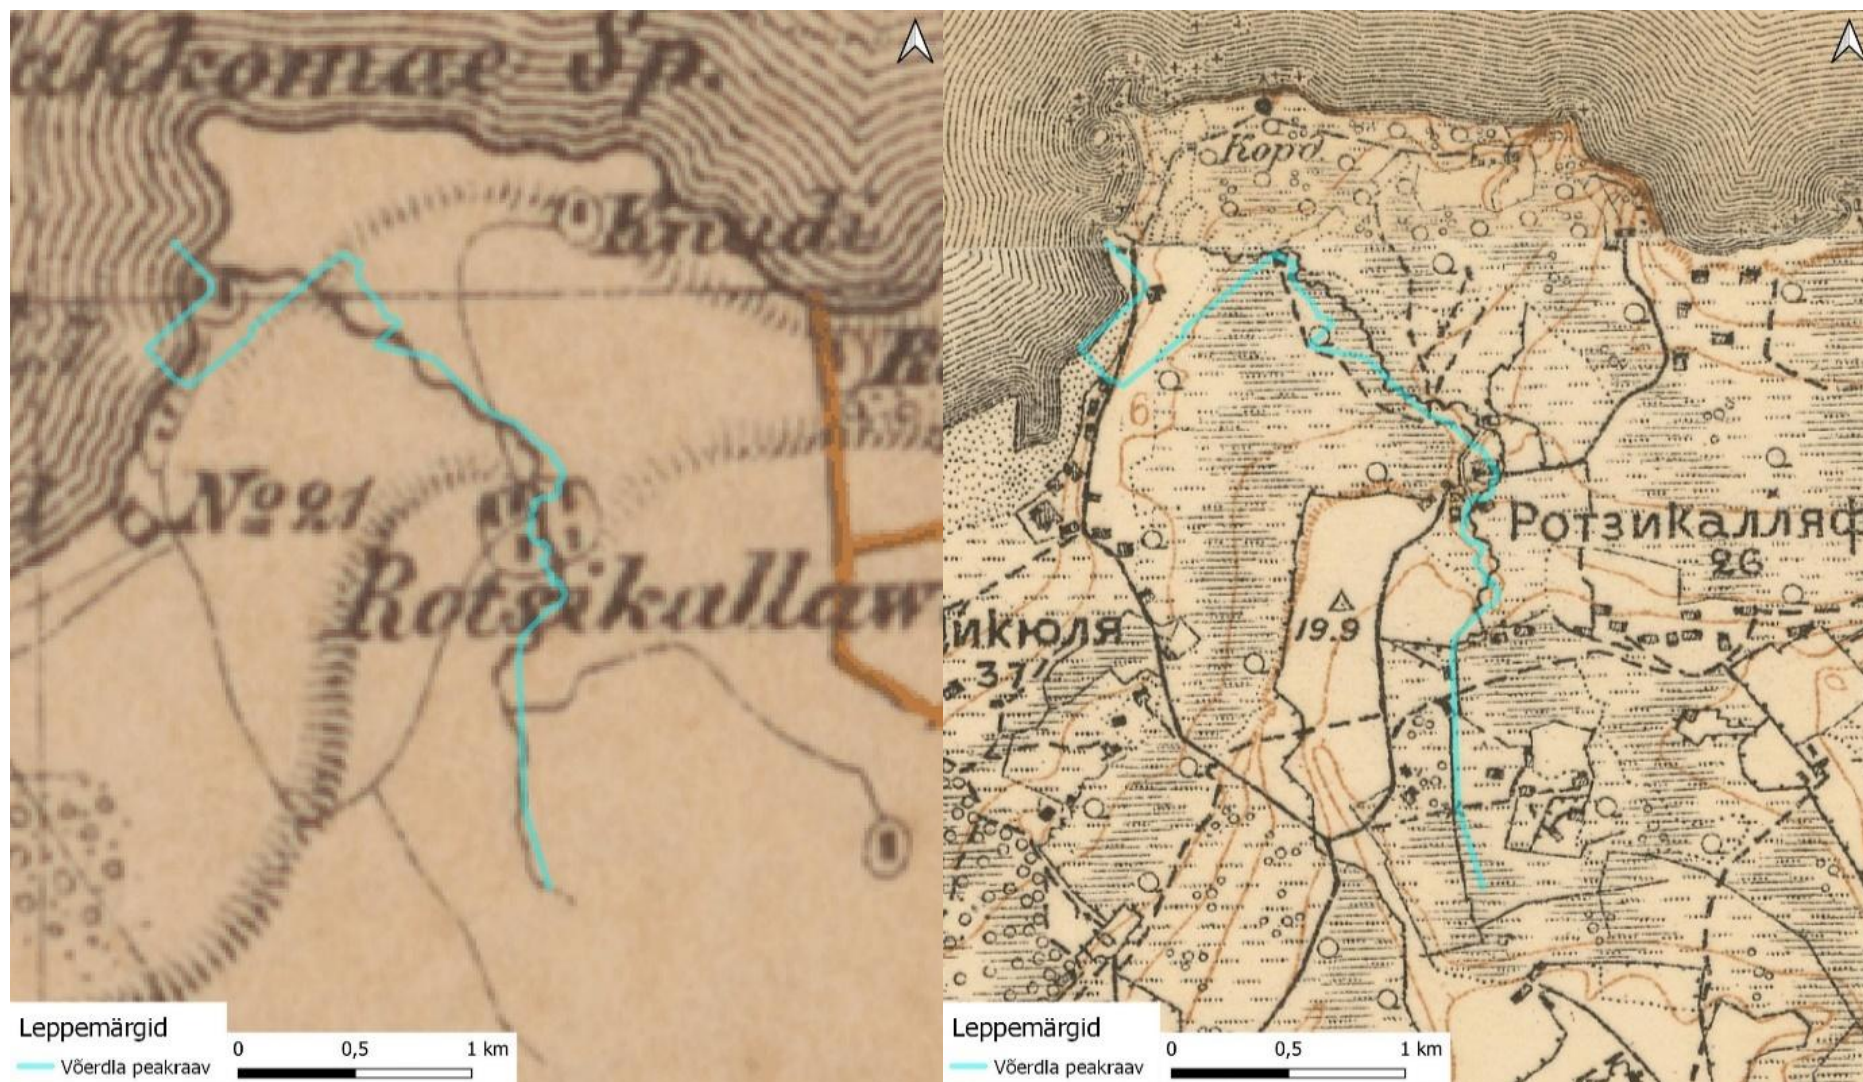
Joonis 8. Võerdla peakraavi tänapäevane telg vasakul kaheverstasel kaardil (1898. a) ja paremal Schmidt Eestimaa / Rücker Liivimaa aluskaardil (XIX saj. / 1884).

Ajaloolistelt kaartidelt selgub, et Võerdla peakraavi on juba 19. sajandi lõpus ülemjooksu piirkonnas osaliselt sirgeks kaevatud (Joonis 8). Sellest ajast kuni 1970ndate aastateni kaevati kraavi järjest pikemaks ja ühendati maaparandussüsteemidega (Joonis 9; Joonis 10; Joonis 11). 20. sajandi algusest kuni fosforiidikarjääride rajamiseni 1970ndatel aastatel sai Võerdla peakraav alguse kraavidest Võerdla ja Rebala külade läheduses. Kraavi valgala oli siis vähemalt kaks korda suurem kui praegu.

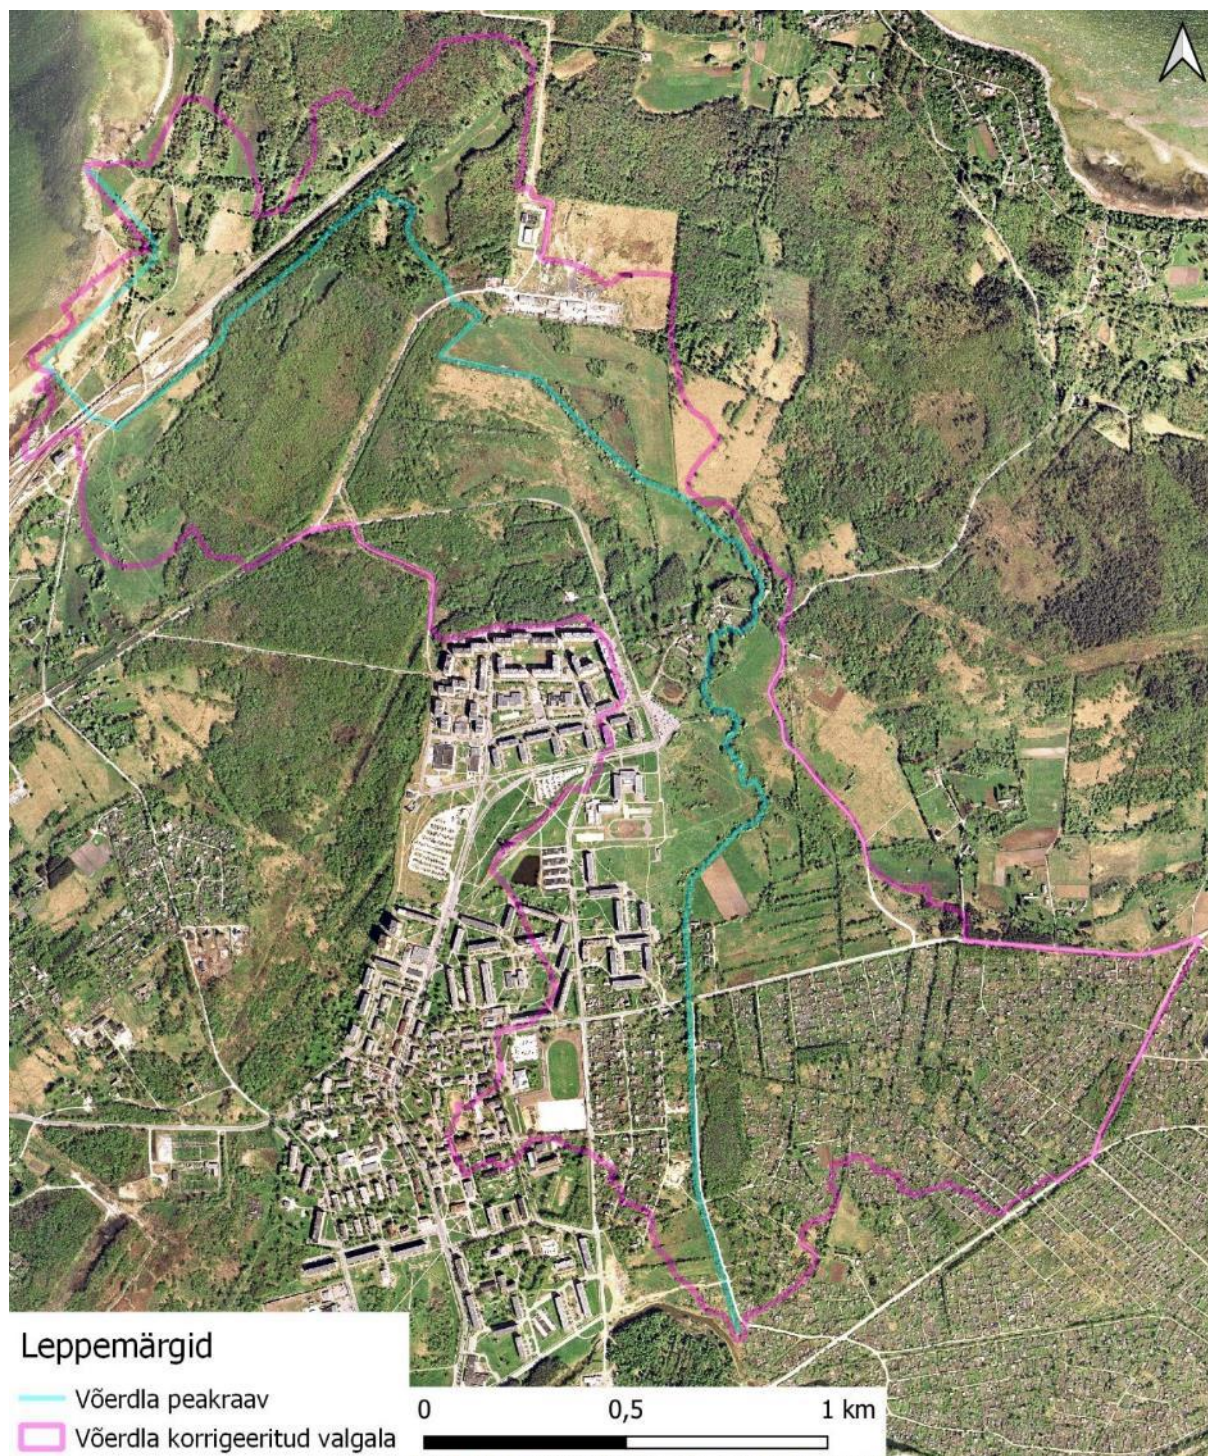
*Joonis 13. Võerdla peakraavi tänapäevane telg ja valgala ajaloolisel, 1995. aasta ortofotol (Maa-amet).*

Joonis 14. Võerdla peakraavi tänapäevane telg ja valgala 2002. aasta ortofotol (Maa-amet).

1980ndate lõpus või 1990ndate alguses muudeti kraavi suudme lõiku – raudtee rajamise/laiendamise käigus viidi kraav osaliselt raudteega paralleelselt kulgema (Joonis 13 ja Joonis 14).

2000ndendate aastate lõpus sadama-ala arenduse käigus täideti mereäärset ala kraavi suudmeosas ning rajati kraavile uus suue, mis asub loodusliku suudme asukohast ligikaudu 300 m kirde suunas (Joonis 13 ja Joonis 14).

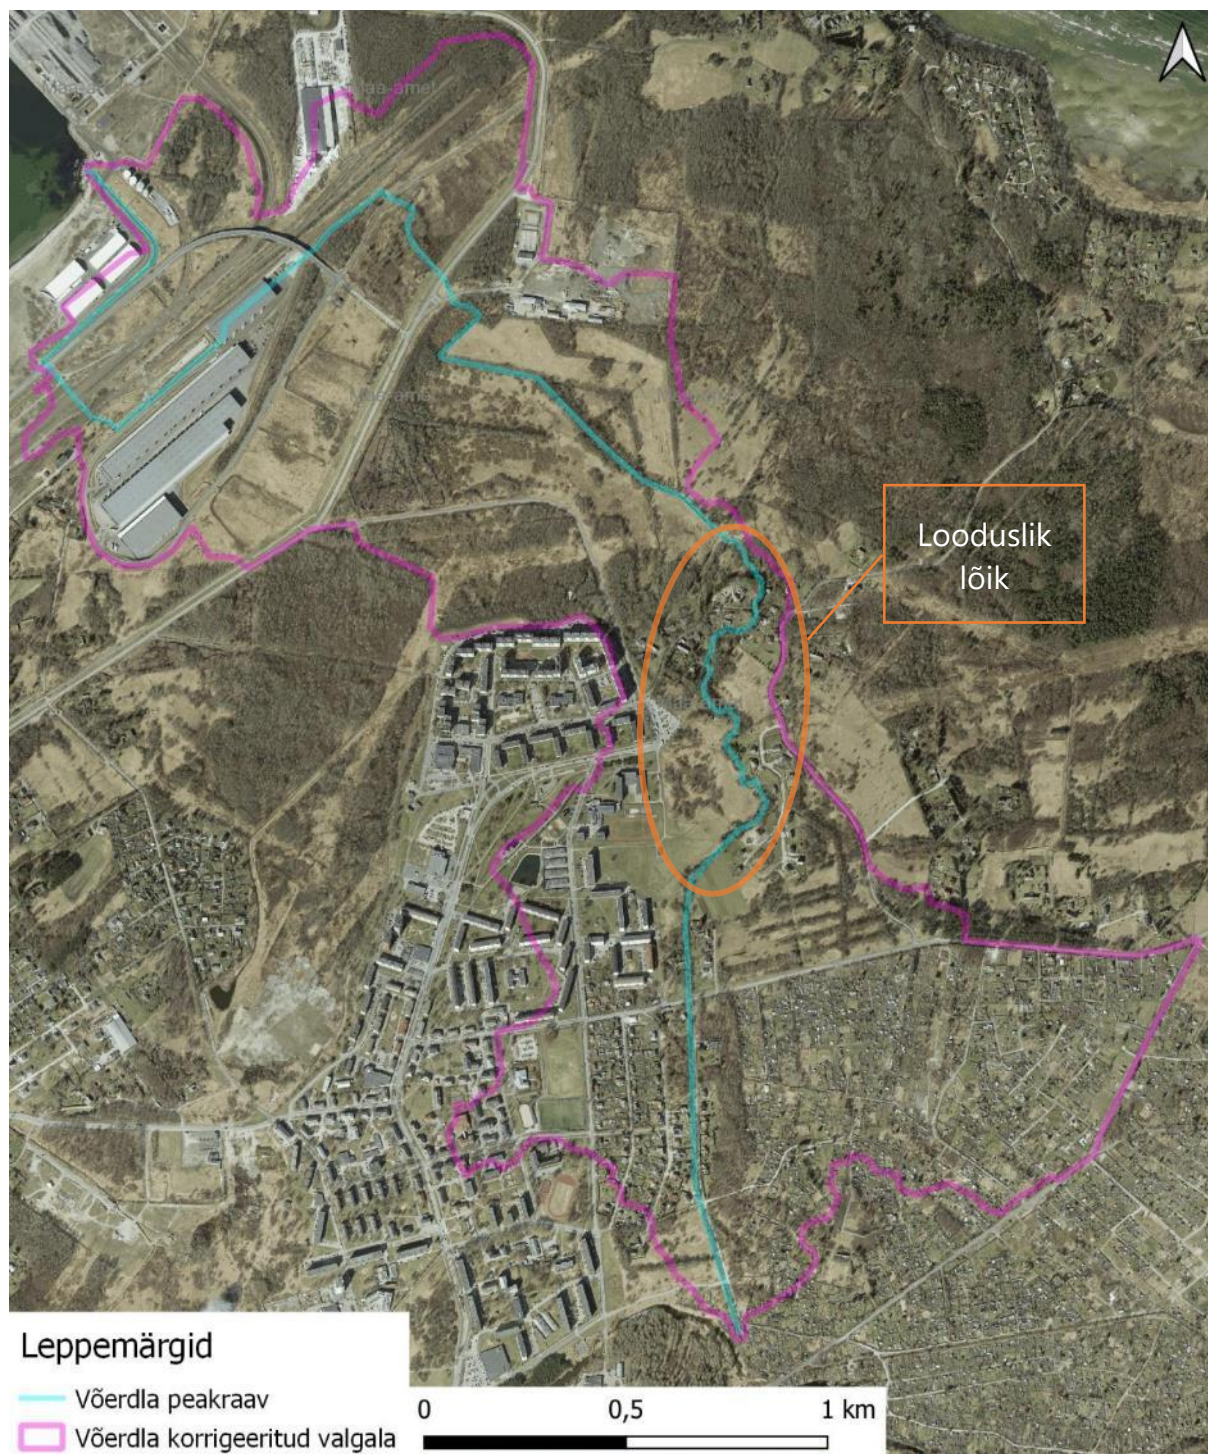
Joonis 15. Võerdla peakraavi tänapäevane telg ja valgala ajakohasel, 2023. aasta ortofotol (Maa-amet).

Kraavi ainus looduslik lõik asub ligikaudu 750 m pikkusel lõigul keskjooksul (Joonis 15).
