## **Jõgede eeluuringud elupaikade parandamiseks**

### **Osa 6-1. Selja jõe ihtüoloogilised uuringud**

Ökokonsult OÜ töö nr 22015-16  
IB Urmas Nugin töö nr 22015 – osa 6

2023

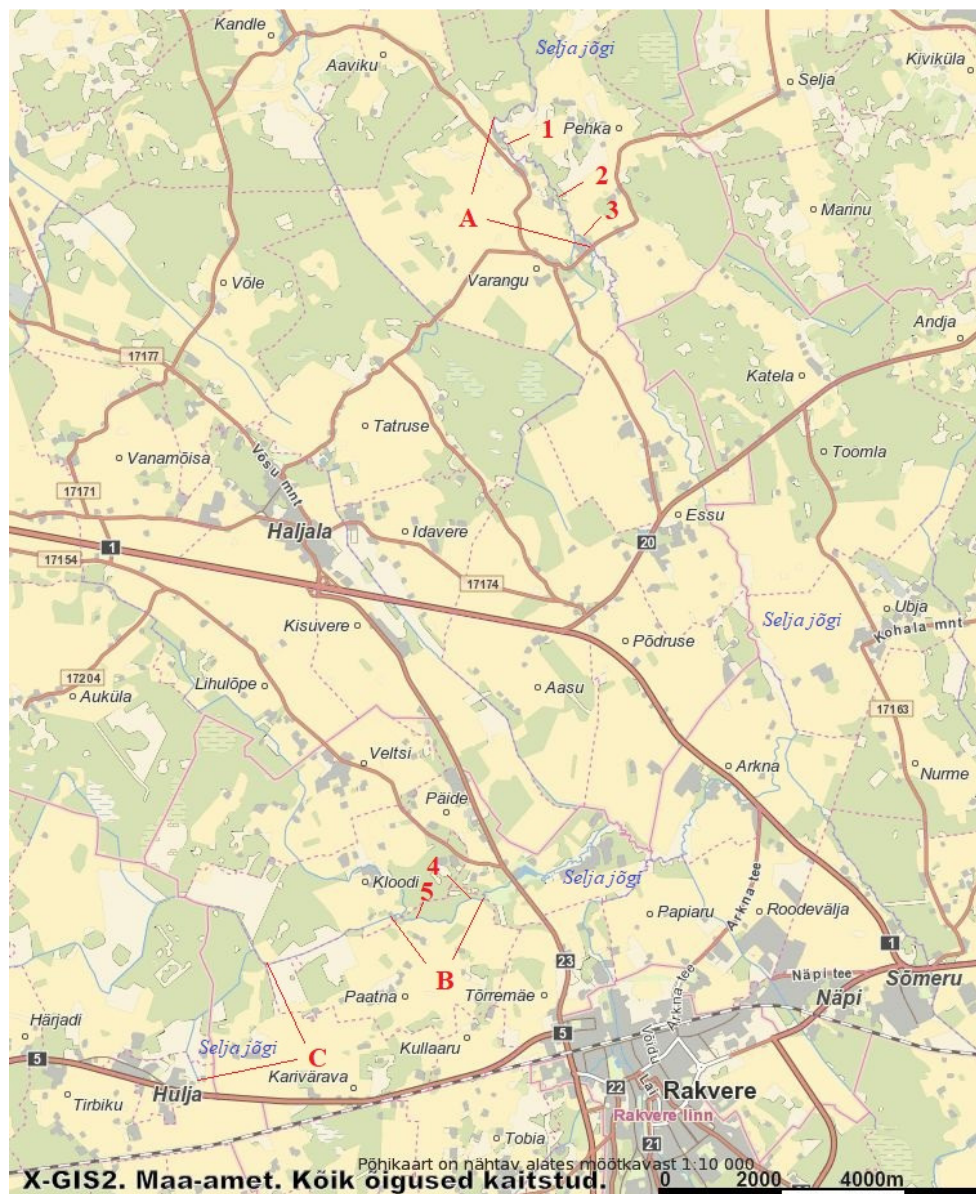
**Joonis 1.** Uuritud jõeosad on tähistatud aladega A, B ja C. Kalastiku katsepüügid teostati lõikudes 1-5, forelli kudepesade loendused lõikudes 2, 3 ja 5.

Uuringute ajal 2022. a augustis ja septembris oli veetase jões suvises madalseisus. Hinnanguline jõe vooluhulk Varangu lõigus (joonis 1, lõik A) oli ca 0,5 m<sup>3</sup>/s, Kullaaru kr suudmest ülesvoolu jäävas lõigus (joonis 1, lõik B) ca 0,06 m<sup>3</sup>/s ning Veltsi oja suudmest ülesvoolu (joonis 1, lõik C alapiiril) ca 0,03 m<sup>3</sup>/s. Veltsi oja suudmest ülesvoolu jõe vooluhulk vähenes veelgi ning vasakkalda kraavi sissevoolust (46,46 km merest) ülesvoolu Selja jõe sängis vool puudus.

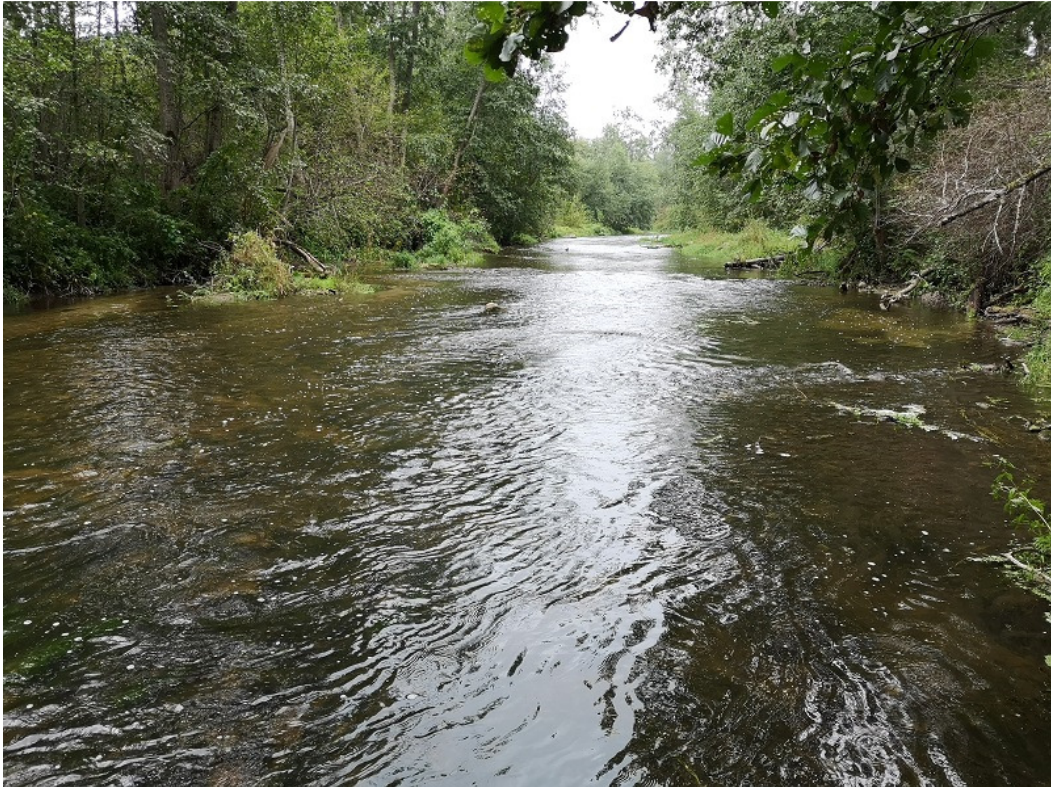
Foto 1. Selja jõgi Jõekääru juures, 14,9 km merest. Jõel on korralik lang, põhi kivine-paene, kuid vajaka on forellile ja lõhele sobivast kudesubstraadist ning puuduvad suuremad voolurahustuskivid, mis pakuksid kaladele varjepaiku (R. Järvekülg, 31.08.2022).

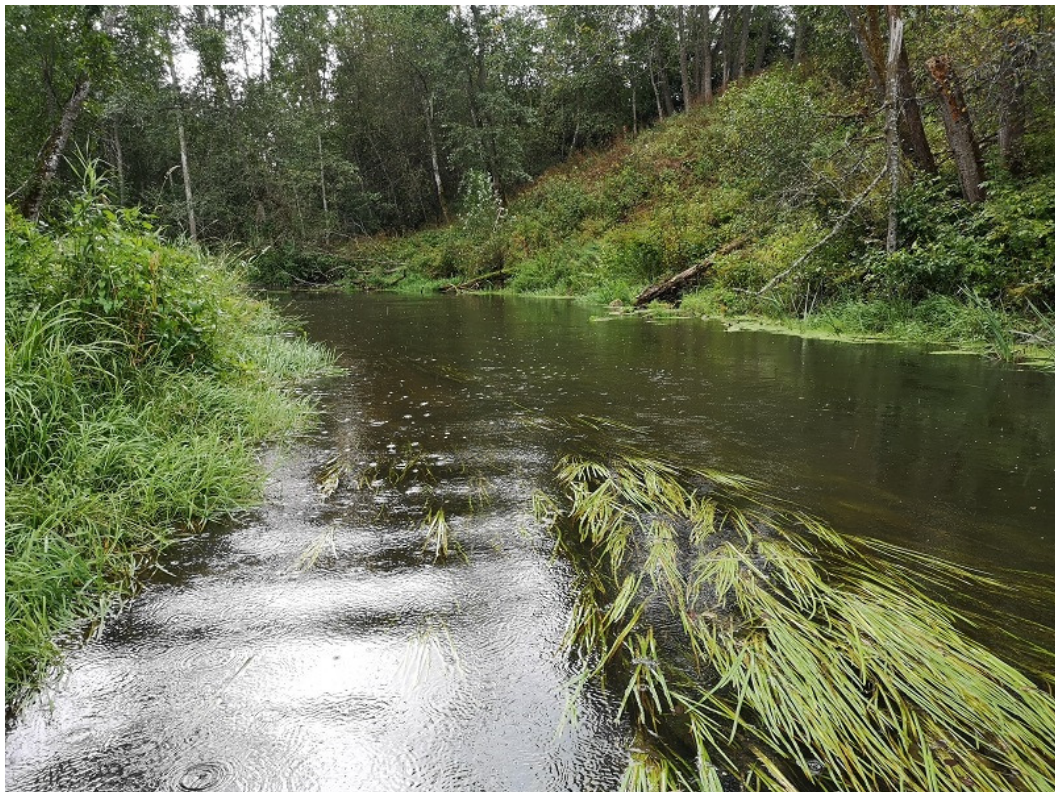
Foto 2. Aeglasema vooluga lõik Jõekäärust ülesvoolu, mis sobib elupaigaks vaenmatele forellidele 15,1 km merest (R. Järvekülg, 31.08.2022).

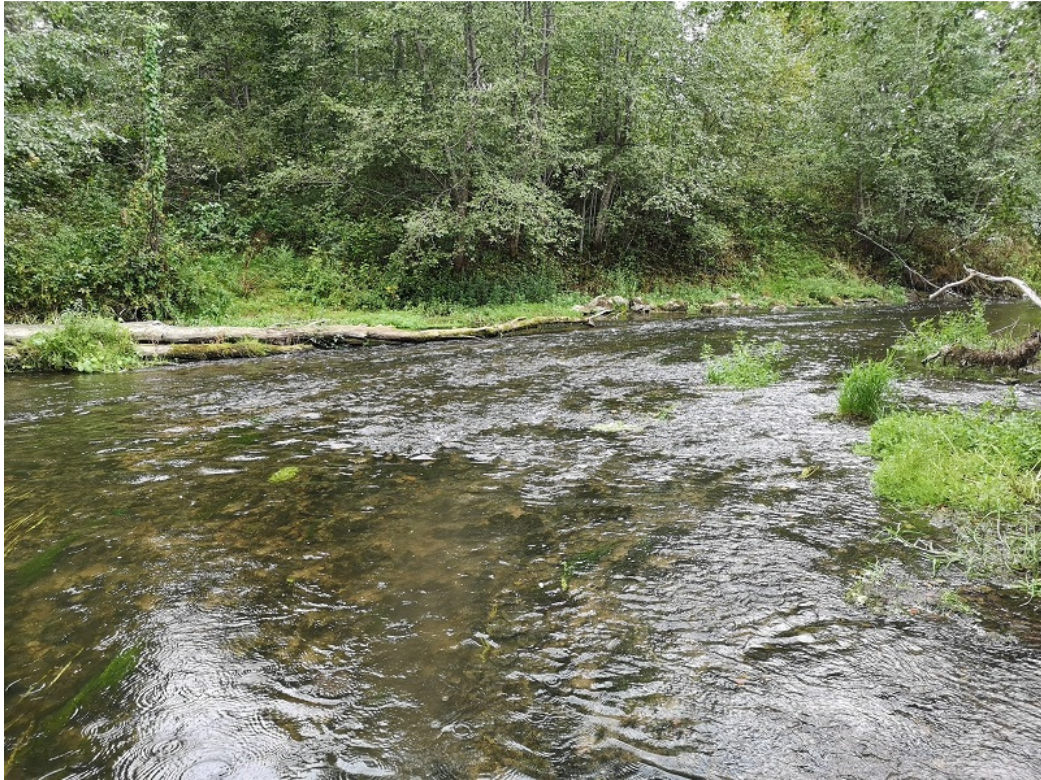
Foto 3. Selja jõgi allpool Varangu paisu *ca* 15,4 km merest. Probleemiks on varjet pakkuvate suuremate kivide vähesus jõesängis (R. Järvekülg, 31.08.2022).

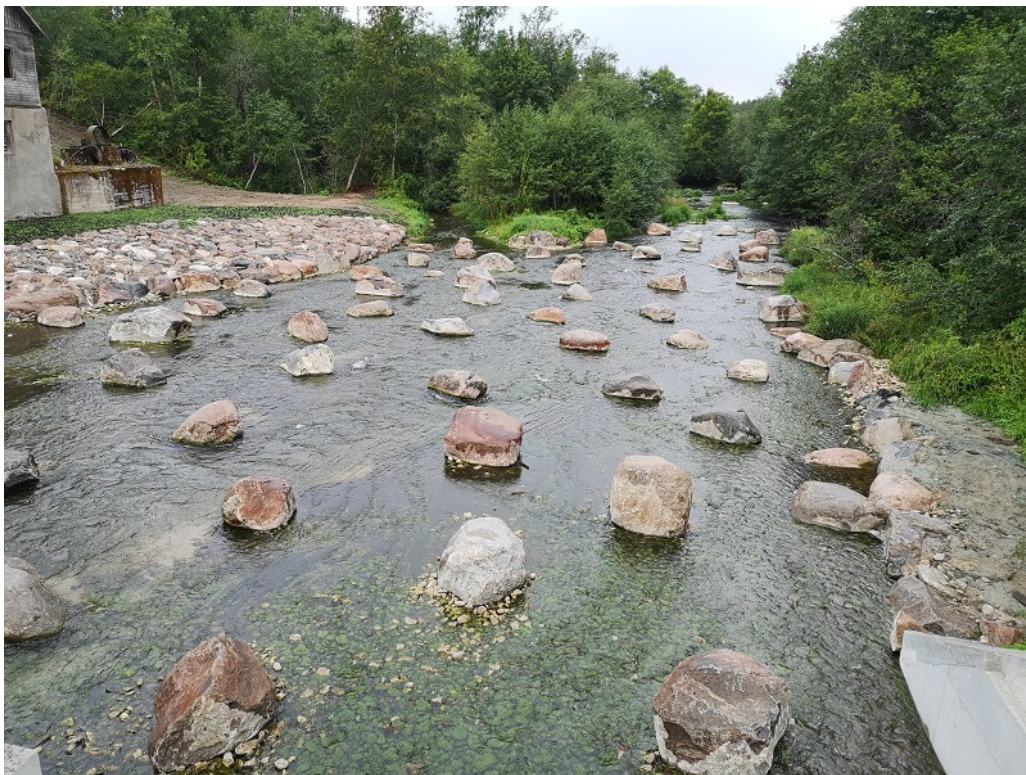
Varem eksisteerinud Varangu paisuvarest (15,50 km merest; varasem paisutuskõrgus ca 0,7 m) allavoolu oli 2021. aastal rajatud jõesängi tehiskärestik-kalapääs ning paisuvare polnud enam kaladele rändetakistuseks (foto 4).

Foto 4. Vaade allavoolu Varangu kalapääsule, *ca* 15,5 km merest. Suuremate kivide vahel peaks olema ka keskmise ja väiksema suurusega kive. Praegu näeb kärestik välja väga tehisklik (R. Järvekülg, 31.08.2022).

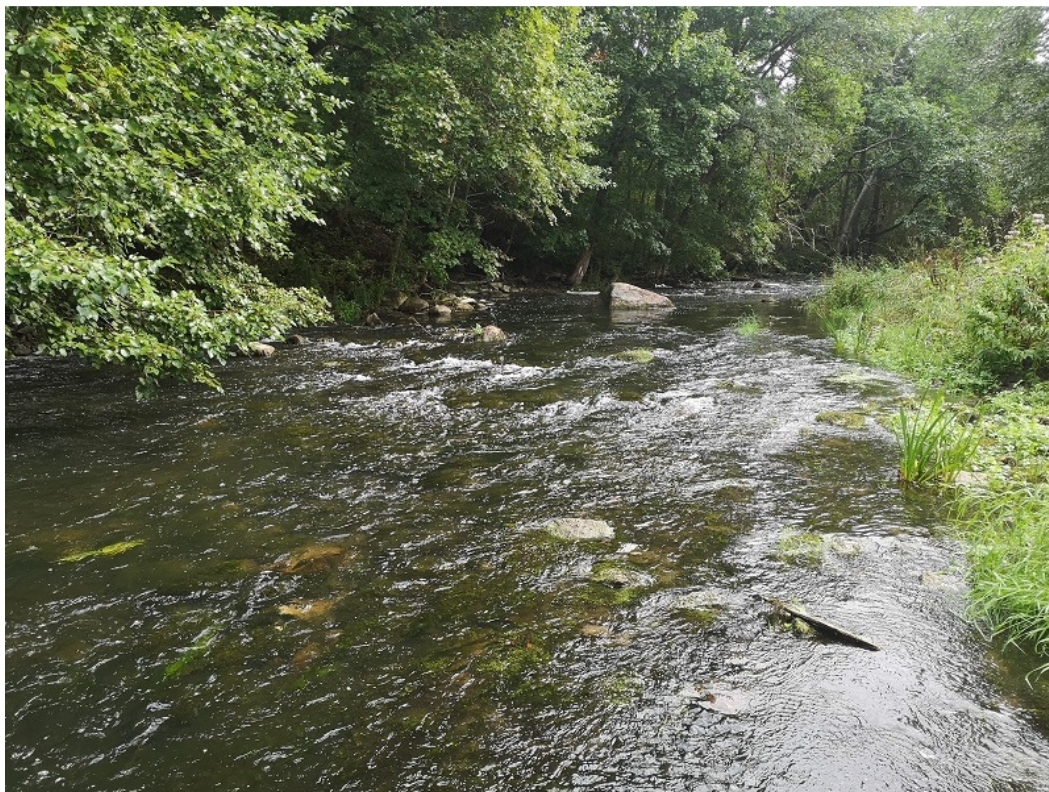
Foto 5. Selja jõgi Kõrgekaldast ülesvoolu, *ca* 16,9 km merest. Jõgi on lõhelaste elu- ja sigimispaiaks hea kuni väga hea kvaliteediga (R. Järvekülg, 31.08.2022).

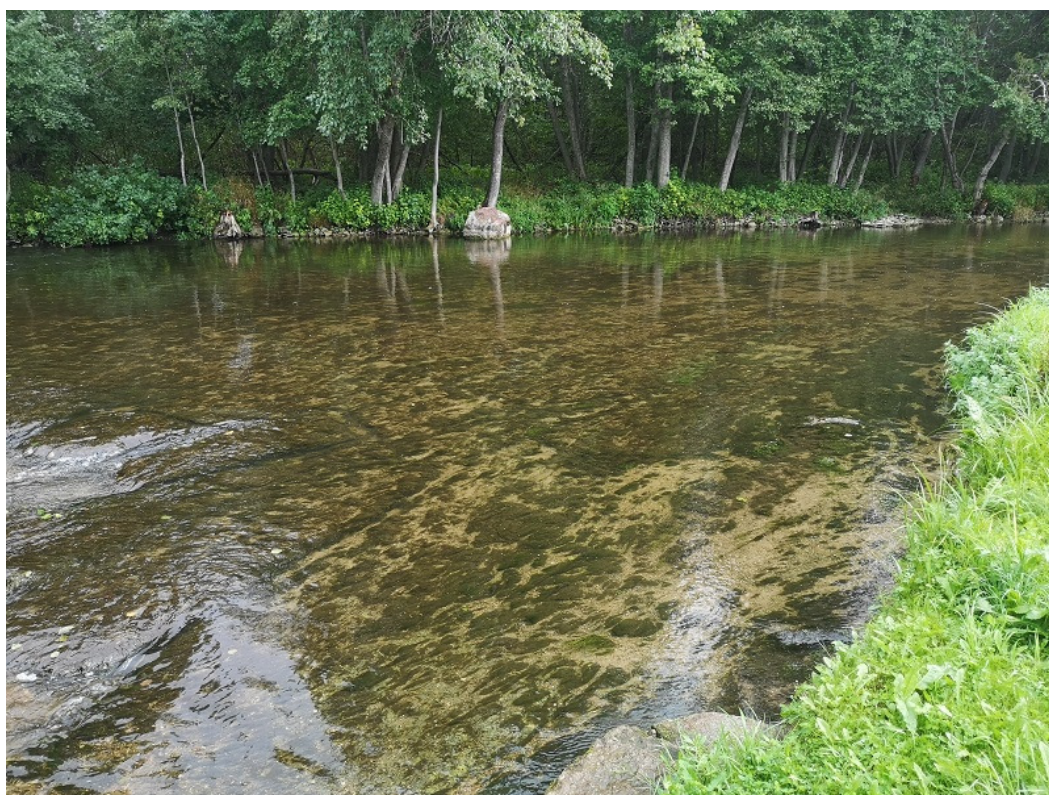
Foto 6. Selja jõgi Siilisoo kr suudmest allavoolu, *ca* 17,2 km merest. Laus-paeplaat põhjal puuduvad kaladele varjepaigad, samuti sigimiskohad (R. Järvekülg, 31.08.2022).

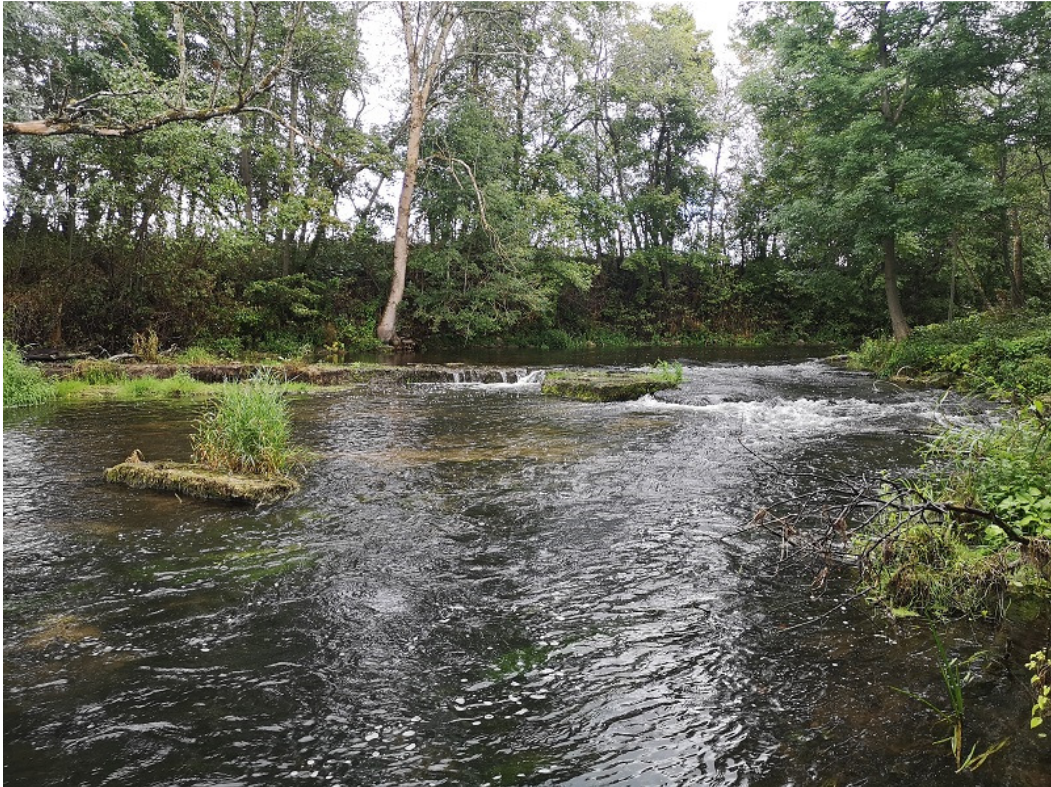
Foto 7. Selja jõgi Varangu joa juures, ca 17,3 km merest. Vasaku kalda poolt on juga madalam ning kaladele enamiku ajast ületatav (R. Järvekülg, 31.08.2022).

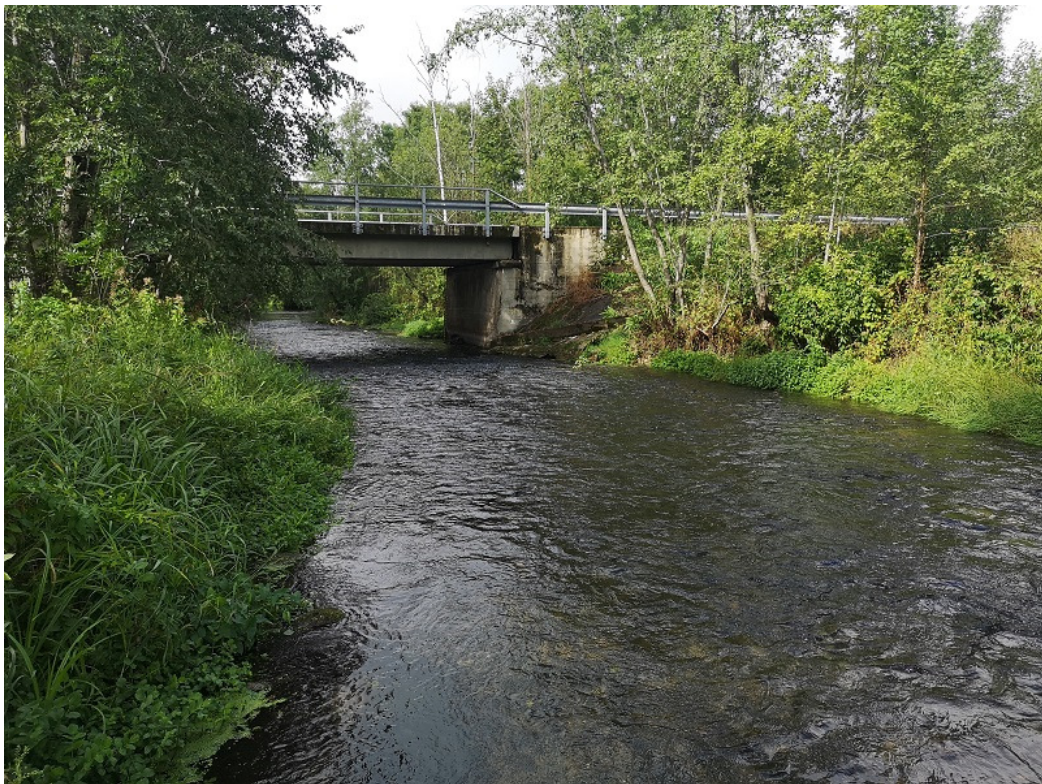
Foto 8. Selja jõgi Varangu silla juures, ca 18,1 m suudmest. Jõgi on suure languga tehissängis. Suuremate voolurahustuskivide lisamine parandaks jõe elupaigalist kvaliteeti (R. Järvekülg, 31.08.2022).

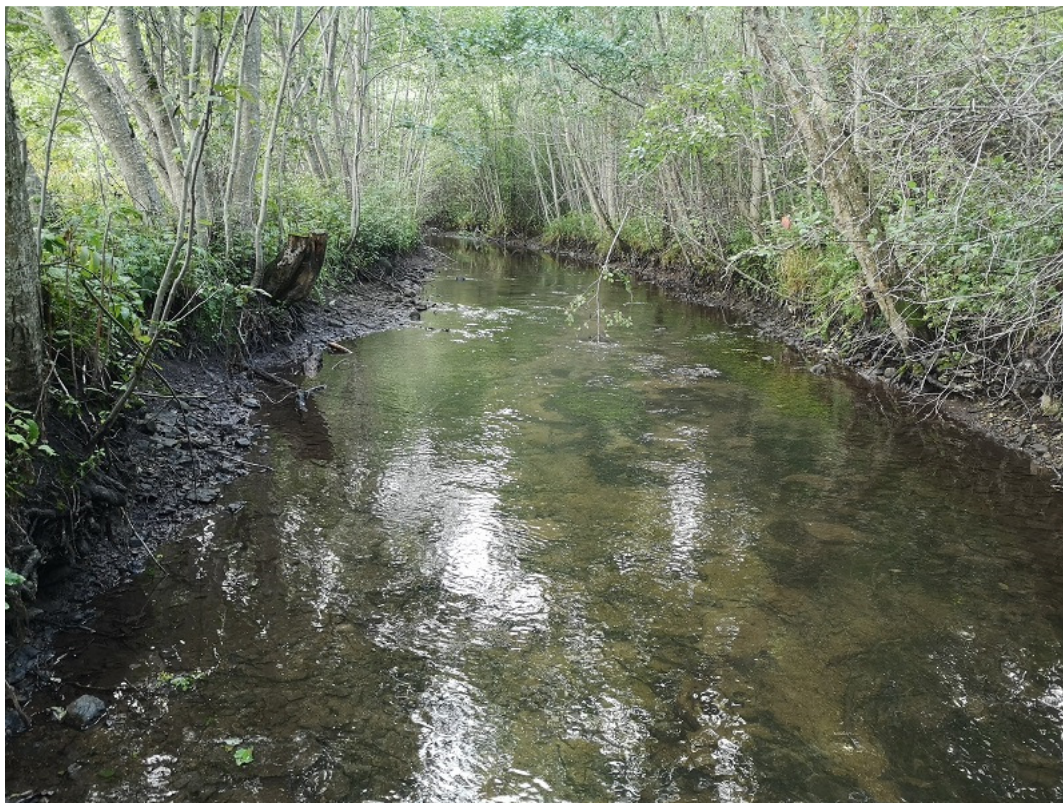
Foto 9. Selja jõgi Kullaaru kr suudmest ülesvoolu, ca 40,5 km merest. Tehissängis on vähe kaladele varjet pakkuvaid suuremaid kive (R. Järvekülg, 31.08.2022).

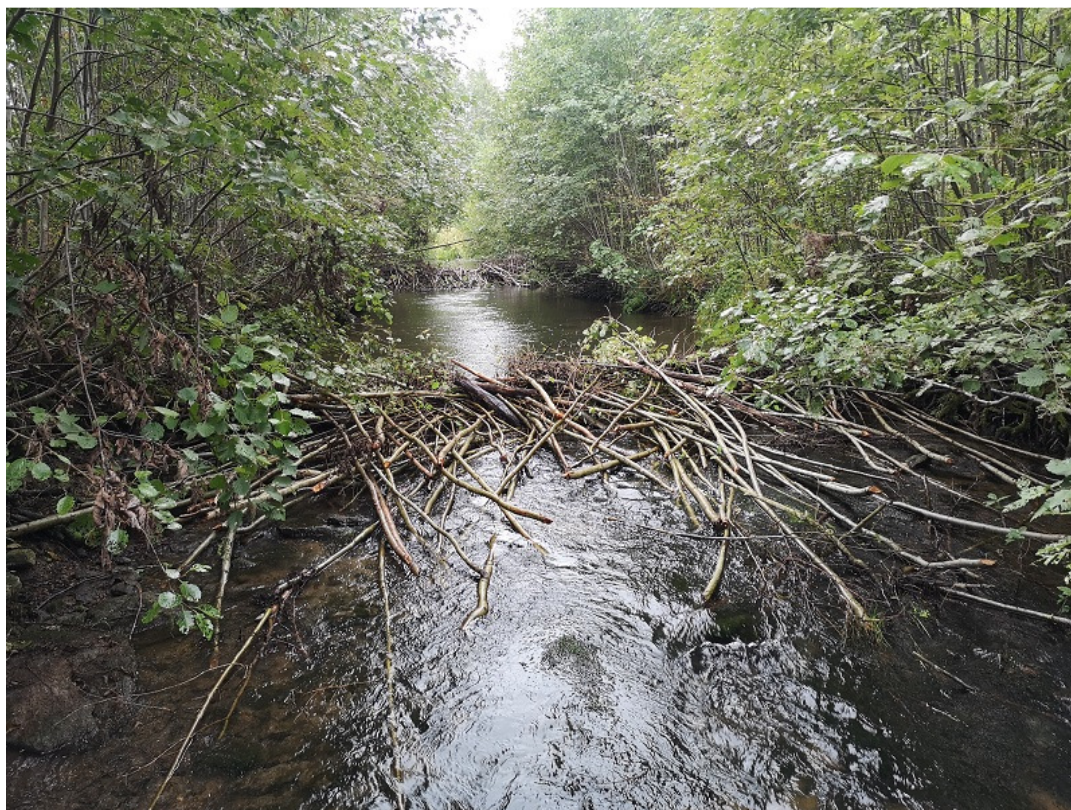
- 1) Koprapais 40,68 km merest, h 0,2 m, rändetõke kaladele madalvee ajal (foto 10);
- 2) Koprapais 40,71 km merest, h 0,45 m, forellile ületatav veerohkel ajal (foto 10);
- 3) Koprapais 44,93 km merest, h 0,6 m, kaladele püsivalt ületamatu (foto 19);
- 4) Koprapais 45,92 km merest, h 0,45 m, forellile ületatav veerohkel ajal (foto 22).

Foto 10. Selja jõgi ca 40,7 km merest. Nagu kõikjal mujalgi, nii on ka Selja jõe ülemjooksul üheks peamiseks probleemiks kalade jaoks koprapaisud (R. Järvekülg, 31.08.2022).

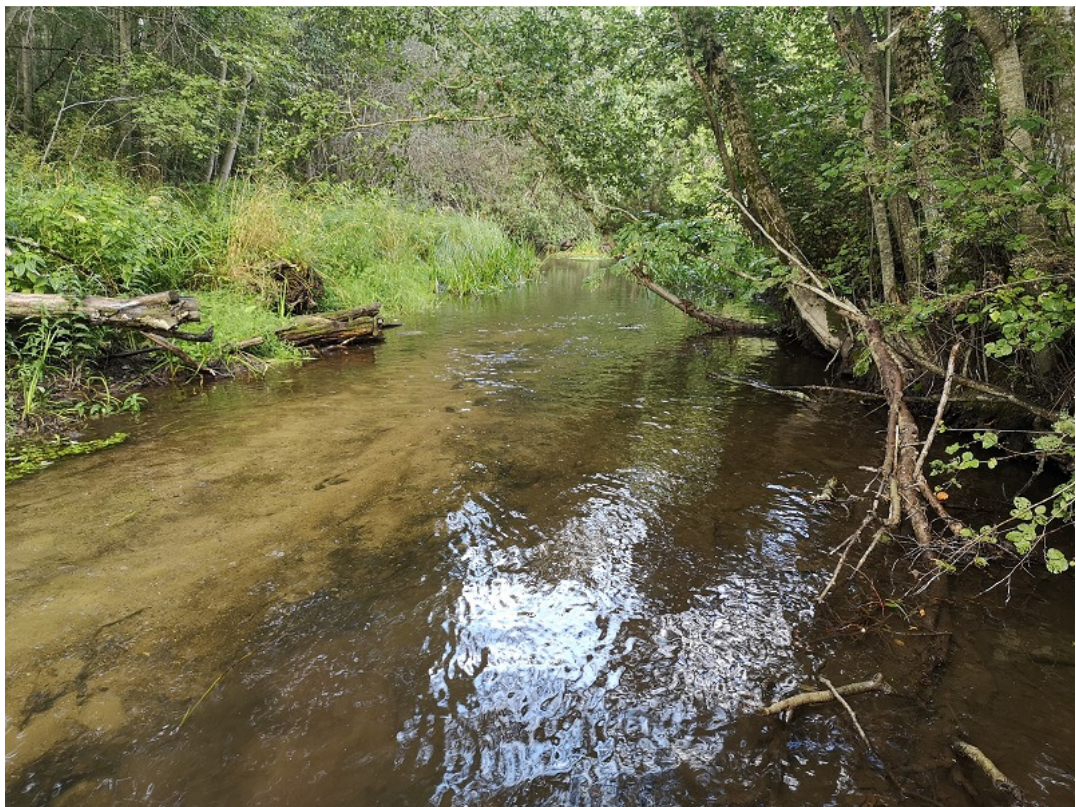
Foto 11. Selja jõgi ca 41,1 km merest, valdavalt liivapõhjaline väiksema languga lõik koprapaisude mõjualast ülesvoolu (R. Järvekülg, 31.08.2022).

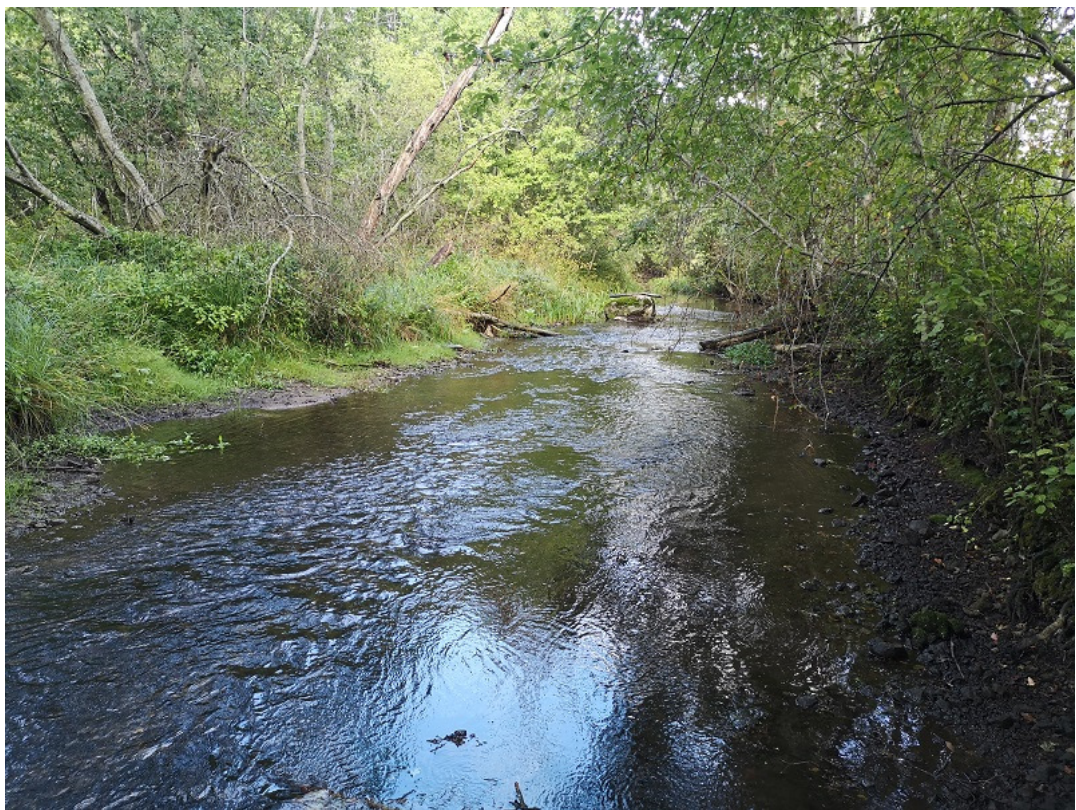
Foto 12. Selja jõgi ca 41,3 km merest, vaade allavoolu. Ritraalne suurema languga lõik, kuhu võiks lisada suuremaid kive (R. Järvekülg, 31.08.2022).

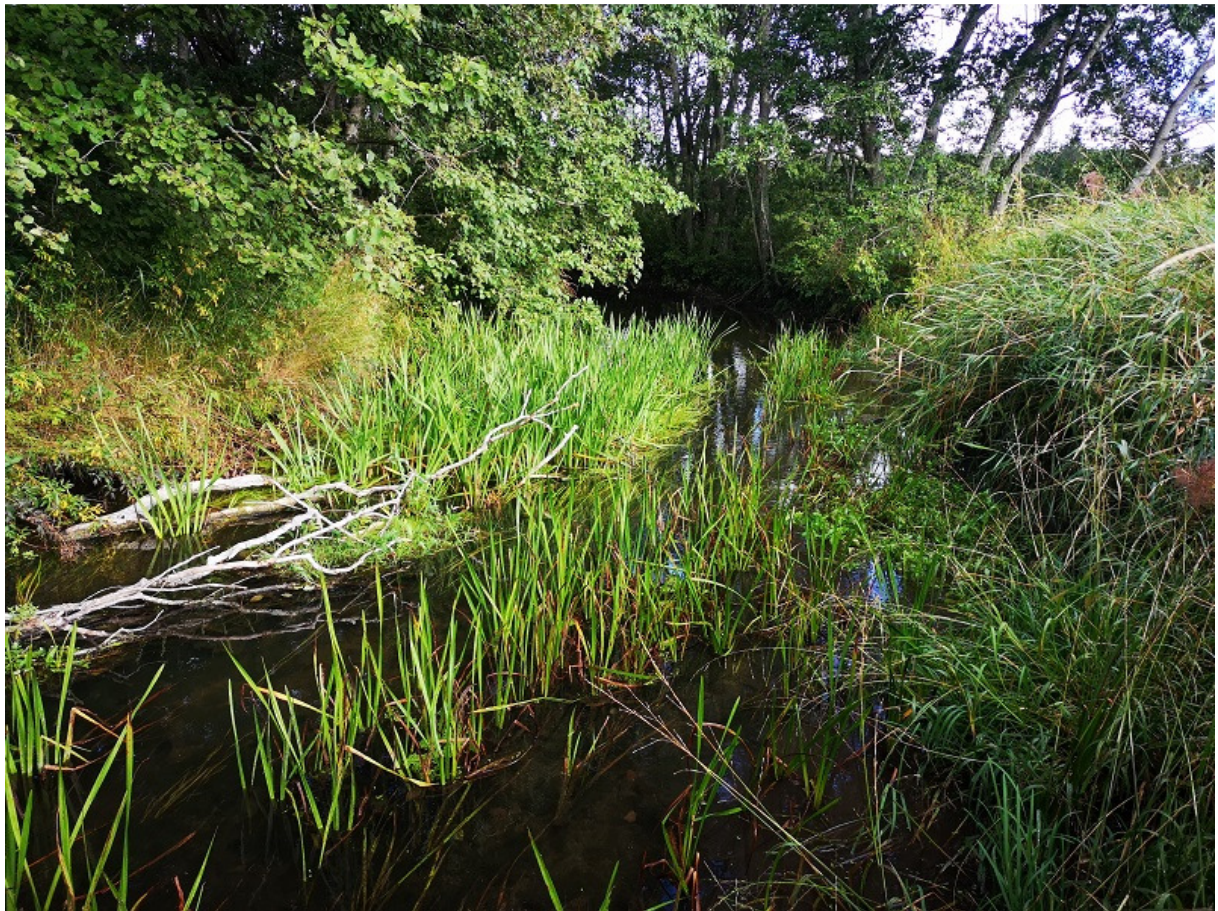
Foto 13. Selja jõgi ca 41,5 km merest. Väiksema langu ja aeglasema vooluga lõik. Kuna jõe kaldad on lokaalselt avatud, siis esineb rohkest veetaimestikku (R. Järvekül, 31.08.2022).

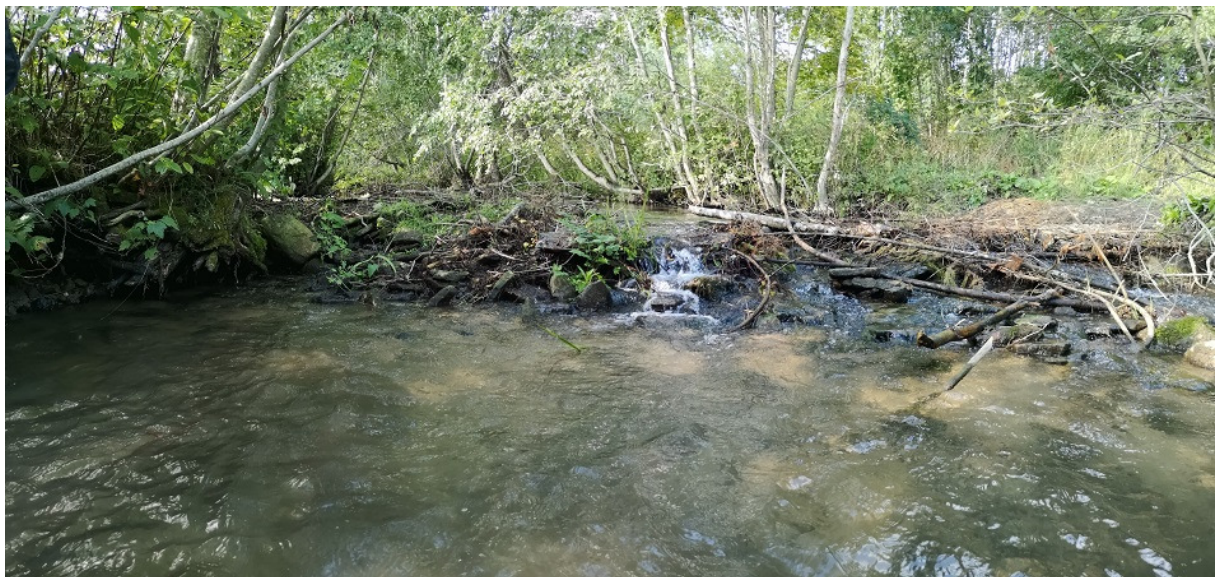
Uuringute ajal registreeriti üks inimtekkeline rändetakistus. Selleks oli koolmekoht, mis asus Paatna – Veltsi tee truubist 0,38 km allavoolu (41,95 km merest). Koolmekoht oli rajatud

paekividest ja -killustikust, see oli mõeldud kasutamiseks metsa väljaveoteena ning see tekitas jões madalvee ajal ca 0,5 m kõrguse paisutuse. Pais-koole oli madalveega kaladele raskesti ületatav (foto 14).

Foto 14. Selja jõgi ca 41,9 km merest. Jõkke on paekividest ja -killustikust rajatud koolmekoht, millega on jõge ca 0,5 m paisutatud. Paisutus tuleb likvideerida (R. Järvekül, 09.09.2022).

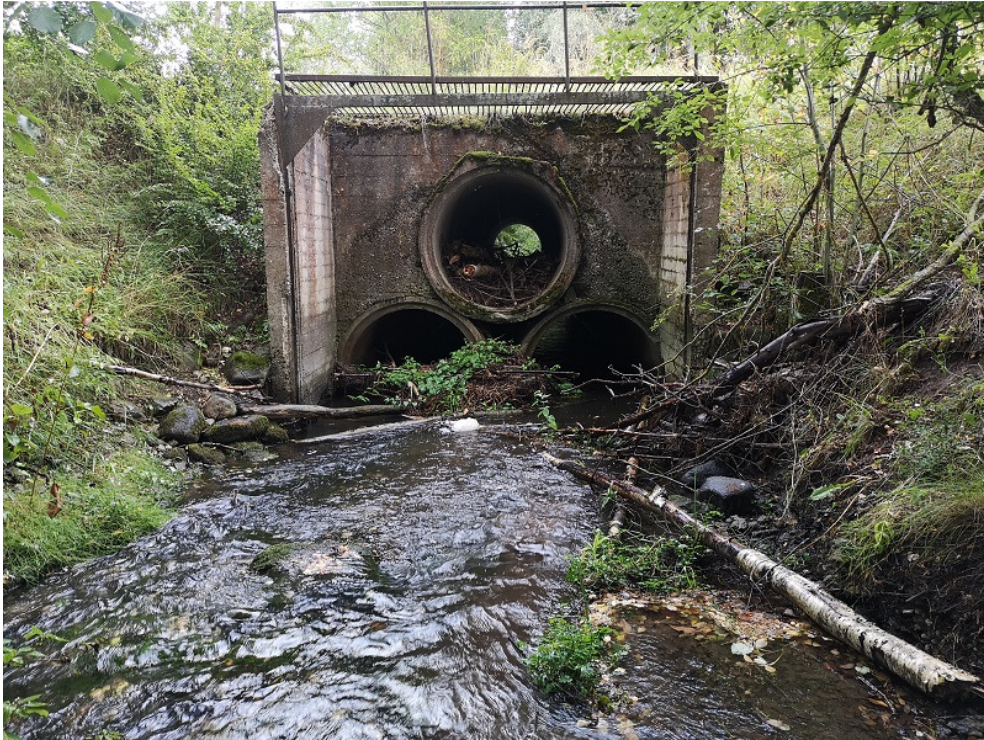
Foto 15. Paatna – Veltsi tee truup, *ca* 42,3 km merest. Selline 3-avaline truup korjab risu ja aegajalt ummistub. Samas pole siinkohal tegu nii suure probleemiga, et kohe uut truupi peaks rajama hakkama. Mõistlik oleks edaspidi siiski selliste truupide asemel rajada ühe-avalisi torutruupe (R. Järvekülg, 31.08.2022).

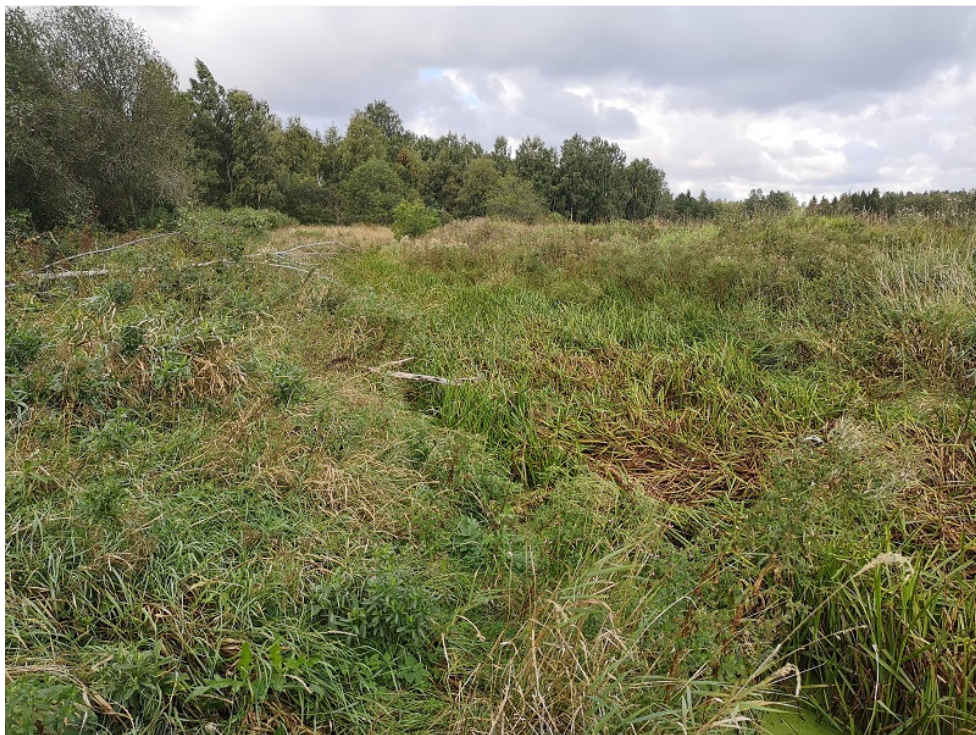
Foto 16. Selja jõgi Kullaaru ja Hulja oja suubumiskohtade vahel, *ca* 44,7 km merest. Väike lang, setteline põhi ja avatud kaldad tähendavad seda, et jõe säng on jõgitakjat lausaliselt täis kasvanud ning fotol on säng seetõttu isegi raskesti jälgitav (R. Järvekülg, 01.09.2022).

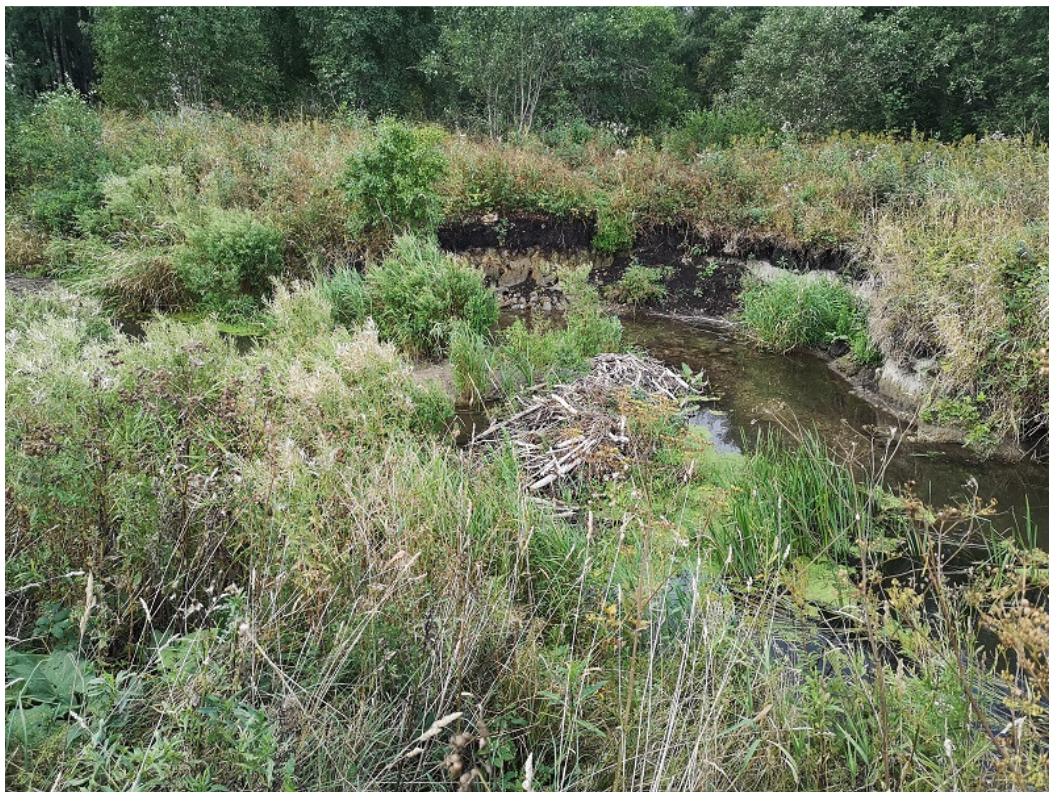
Foto 17. Selja jõgi Kullaaru ja Hulja oja suubumiskohtade vahel, ca 44,8 km merest. Pikaajaline koprapais on sirges tehissängis jõele kaldaerosiooni tulemusena tekitanud looke. Sellisel kujul looke tekkimisega kaasnevad negatiivsed mõjud on kindlasti suuremad kui looke tekkega kaasnevad positiivsed mõjud (R. Järvekülg, 01.09.2022).

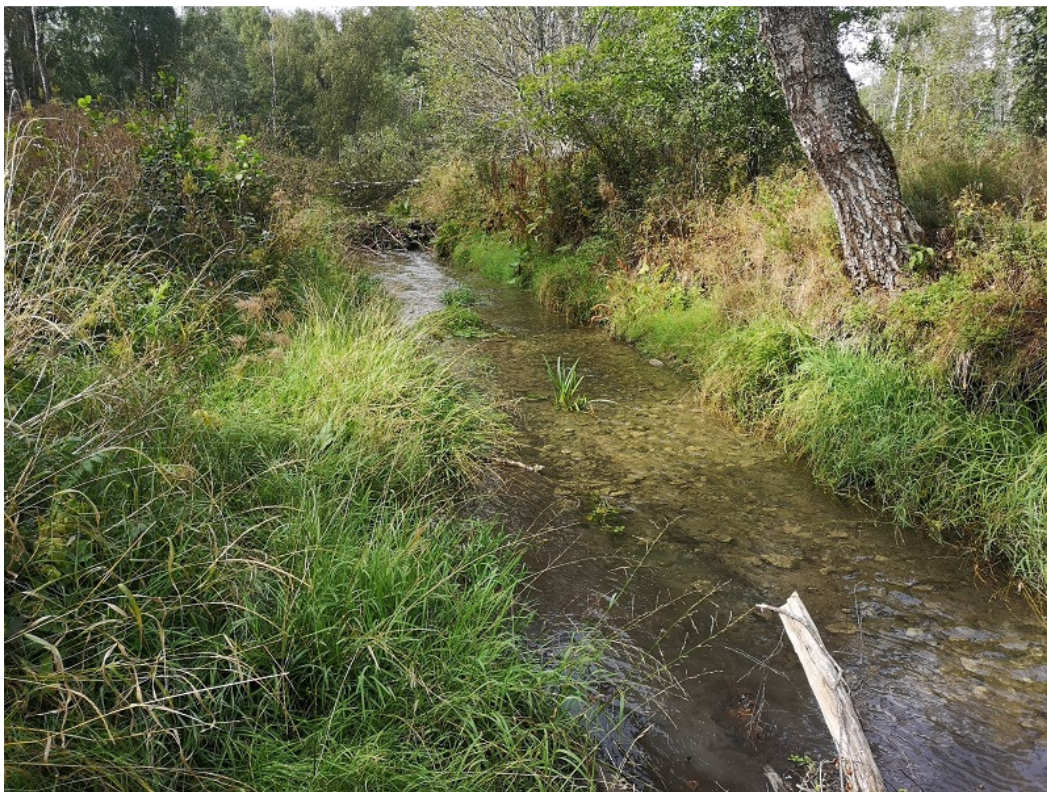
Foto 19. Selja jõgi Hulja oja suudmest ca 60 m ülesvoolu, ca 44,9 km merest. Ülesvoolu paistab lõigu esimene koprapais (R. Järvekülg, 01.09.2022).

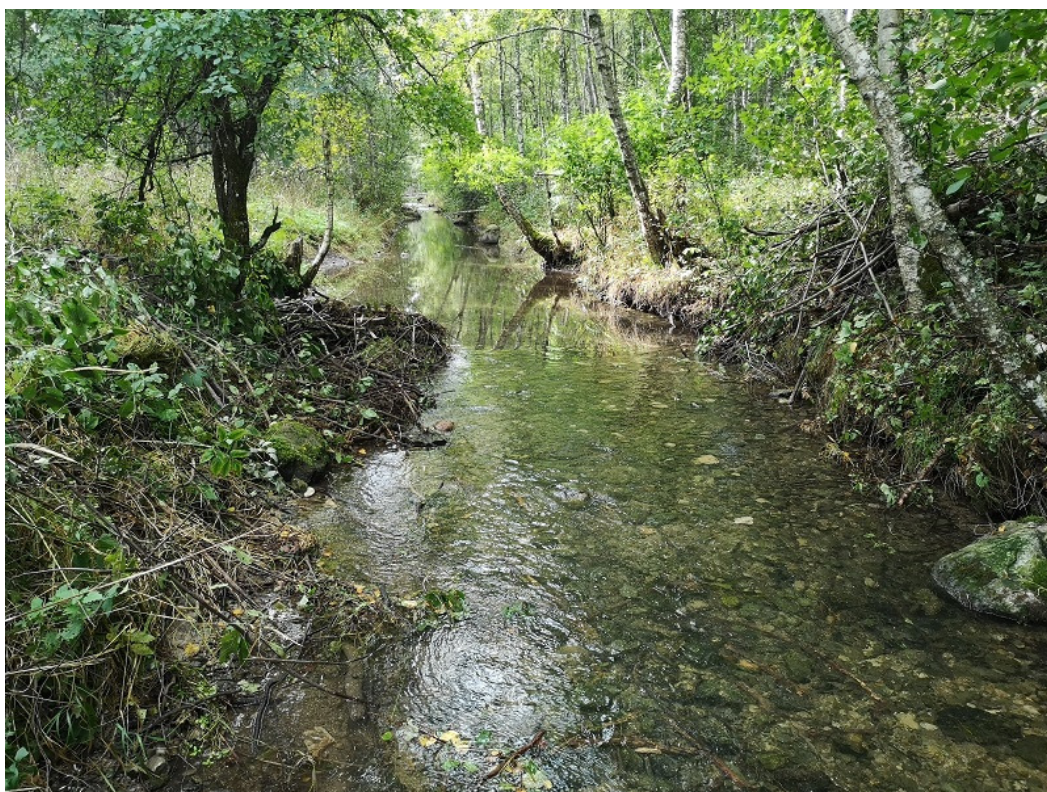
Foto 20. Selja jõgi ca 45,4 km merest. Ritraalse lõigu ülesvoolu piiril on hiljuti lõhutud koprapais. Jõe elupaigalise kvaliteedi parandamiseks tuleks sāngi lisada suuremaid kive, mis pakuksid kaladele varjet (R. Järvekülg, 01.09.2022).

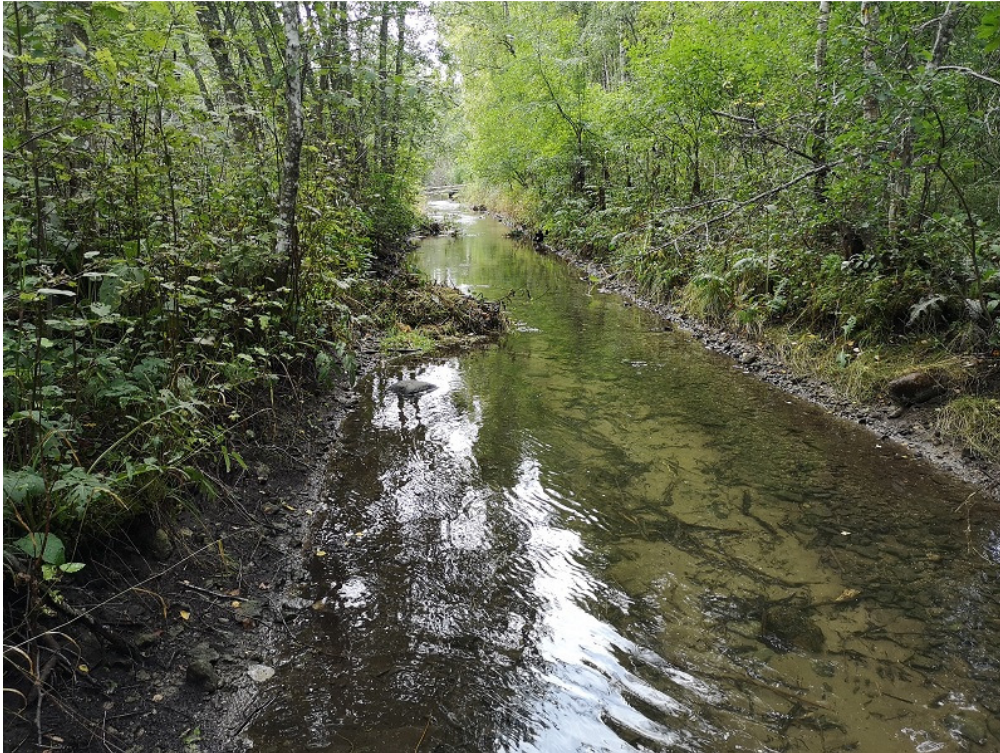
Foto 21. Selja jõgi ca 45,6 km merest. Ülemjooksul vahelduvad ritraalsed lõigud väiksema languga lasuliivaste lõikudega. Kalda äärtes oli näha risu, mis pärines hiljutisest koprapaisude lõhkumisest (R. Järvekülg, 01.09.2022).

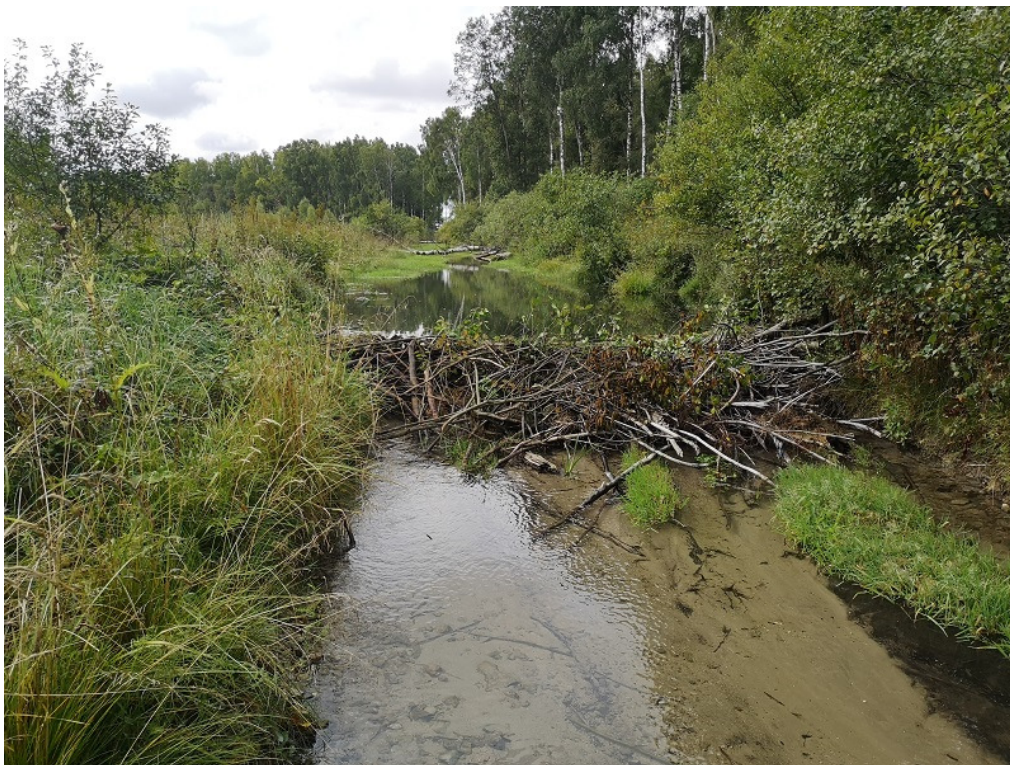
Foto 22. Selja jõgi ca 45,9 km merest. Sellest koprapaisust ülesvoolu forellile enam potentsiaalseid sigimisalasid ei leidunud. Jõe lang oli väike, enamik jõest oli koprapaisutuste mõju all (R. Järvekülg, 01.09.2022).

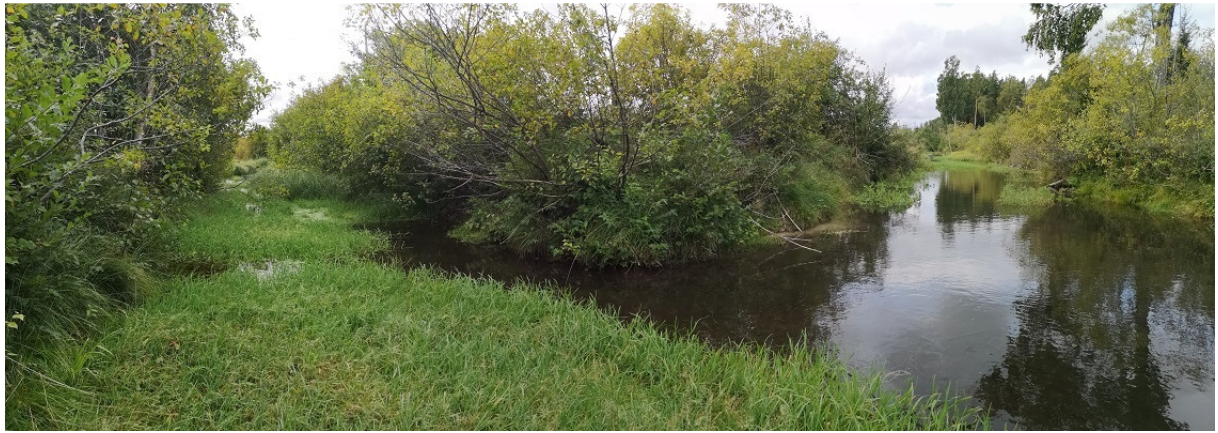
Foto 23. Selja jõgi (fotol vasakul) *ca* 66,4 km merest, *ca* 44,9 km merest. Vasakult suubuva kraavi (fotol paremal) suudmest ülesvoolu Selja jões vool uuringute ajal puudus (R. Järvekül, 01.09.2022).
