KESKKONNAAMET

# **Uuring veekogumi Vainupea\_2 hüdromorfoloogiliste tingimuste parandamise lahenduste hindamiseks ja elupaikade taastamiseks**

Koostaja: Geidi Rõõm

2025

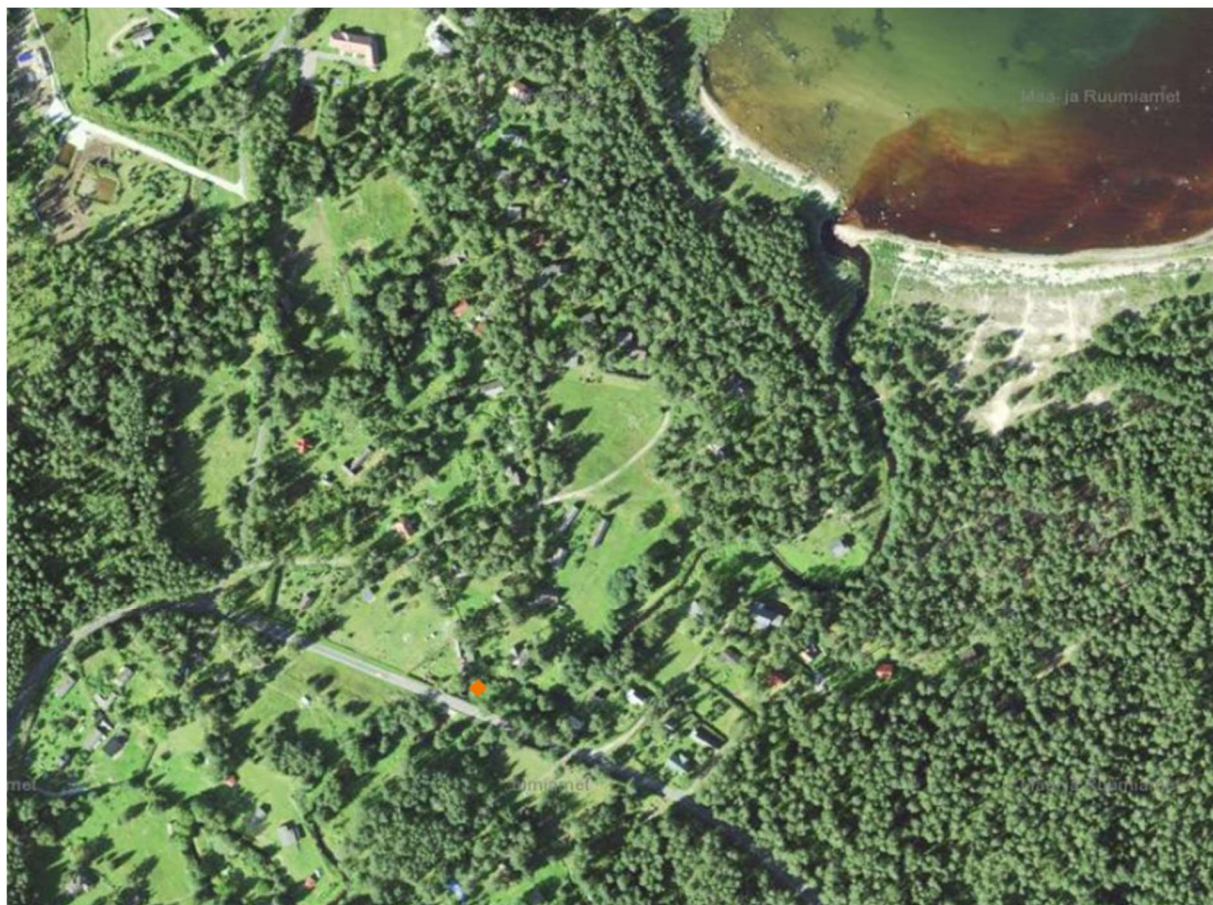
Joonis 3. Seirejaam Vainupea (SJA7082000) asukoht kaardil. Väljavõte EELISest.

Vainupea jõel, suudmest ca 645 m ülesvoolu asub seirejaam „Vainupea“ (SJA7082000, Vainupea silla läheduses, koordinaatidel X: 6606497; Y: 628473).

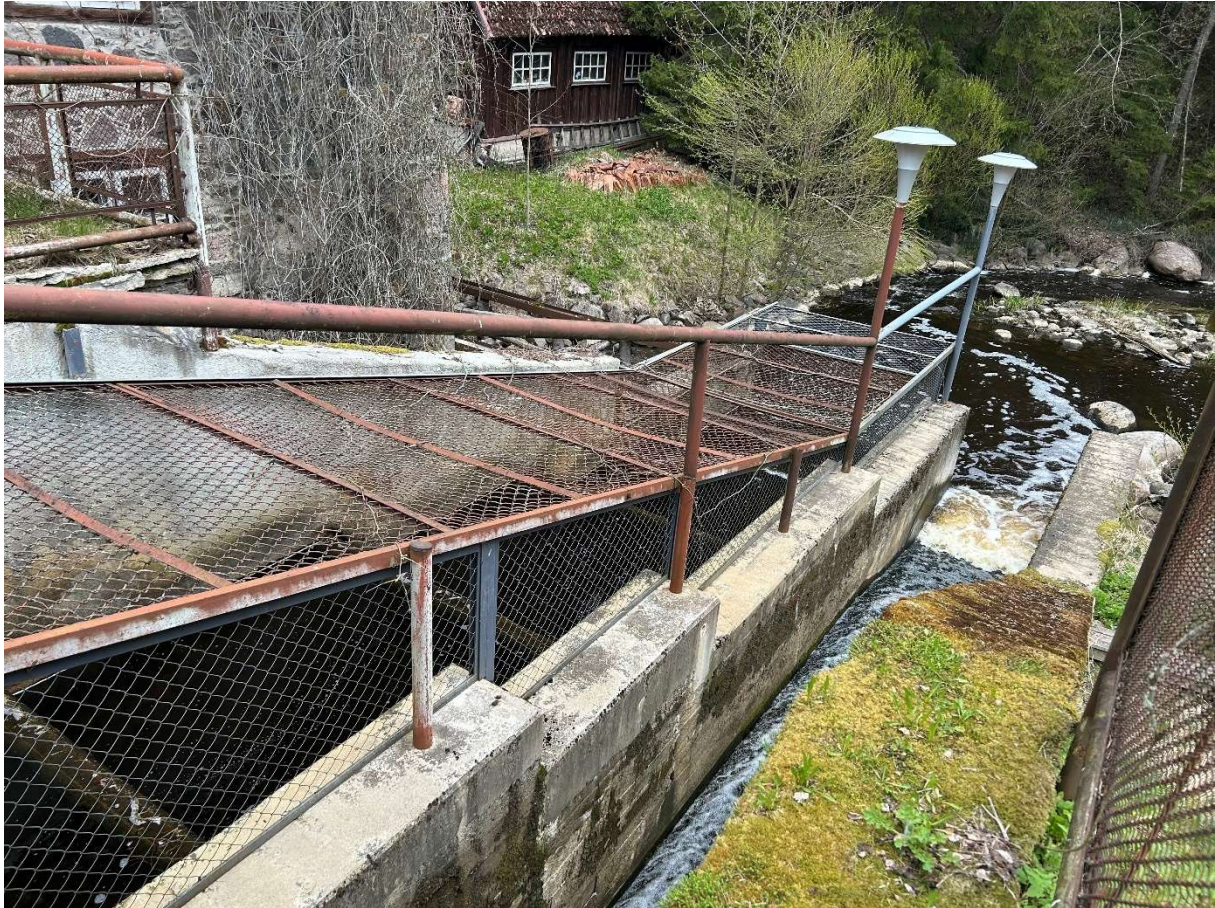
**Pajuveski pais.** Paisutamiseks on antud tähtajatu keskkonnaluba nr L.VV/333527. Paisutuskõrgus on 2,65 m ja paisule on rajatud 2015. a möödaviik-kalapääs, mis töötab hästi (*Kalapääsude efektiivsuse hindamine..., 2022*).

*Pilt 1. Osa Pajuveski (Veskirahva) pairajatisest. Pildistatud 2024. mai. Autor: Karina Laasik*

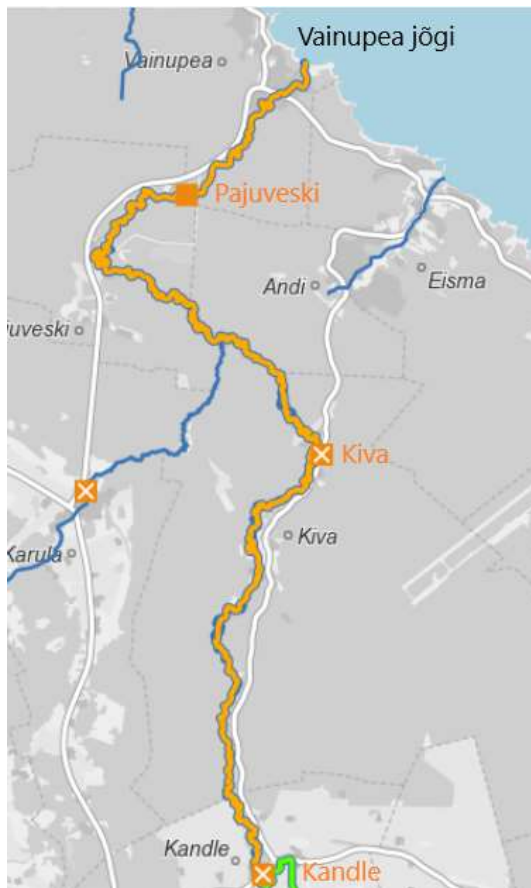
Veekogumil Vainupea\_2 on kolm paisu (suudmest lähte suunas): Pajuveski pais (PAIS018480), Kiva pais (PAIS013930) ja Kandle pais (PAIS013110). Ükski neist pole ülekaaluka avaliku huviga pais, mida tuleks säilitada (*Üldplaneeringu koostamine, seletuskiri*).

Joonis 6. Veekogumi Vainupea\_2 paisud (oranžiga). Väljavõte MaRu kaardirakendusest.

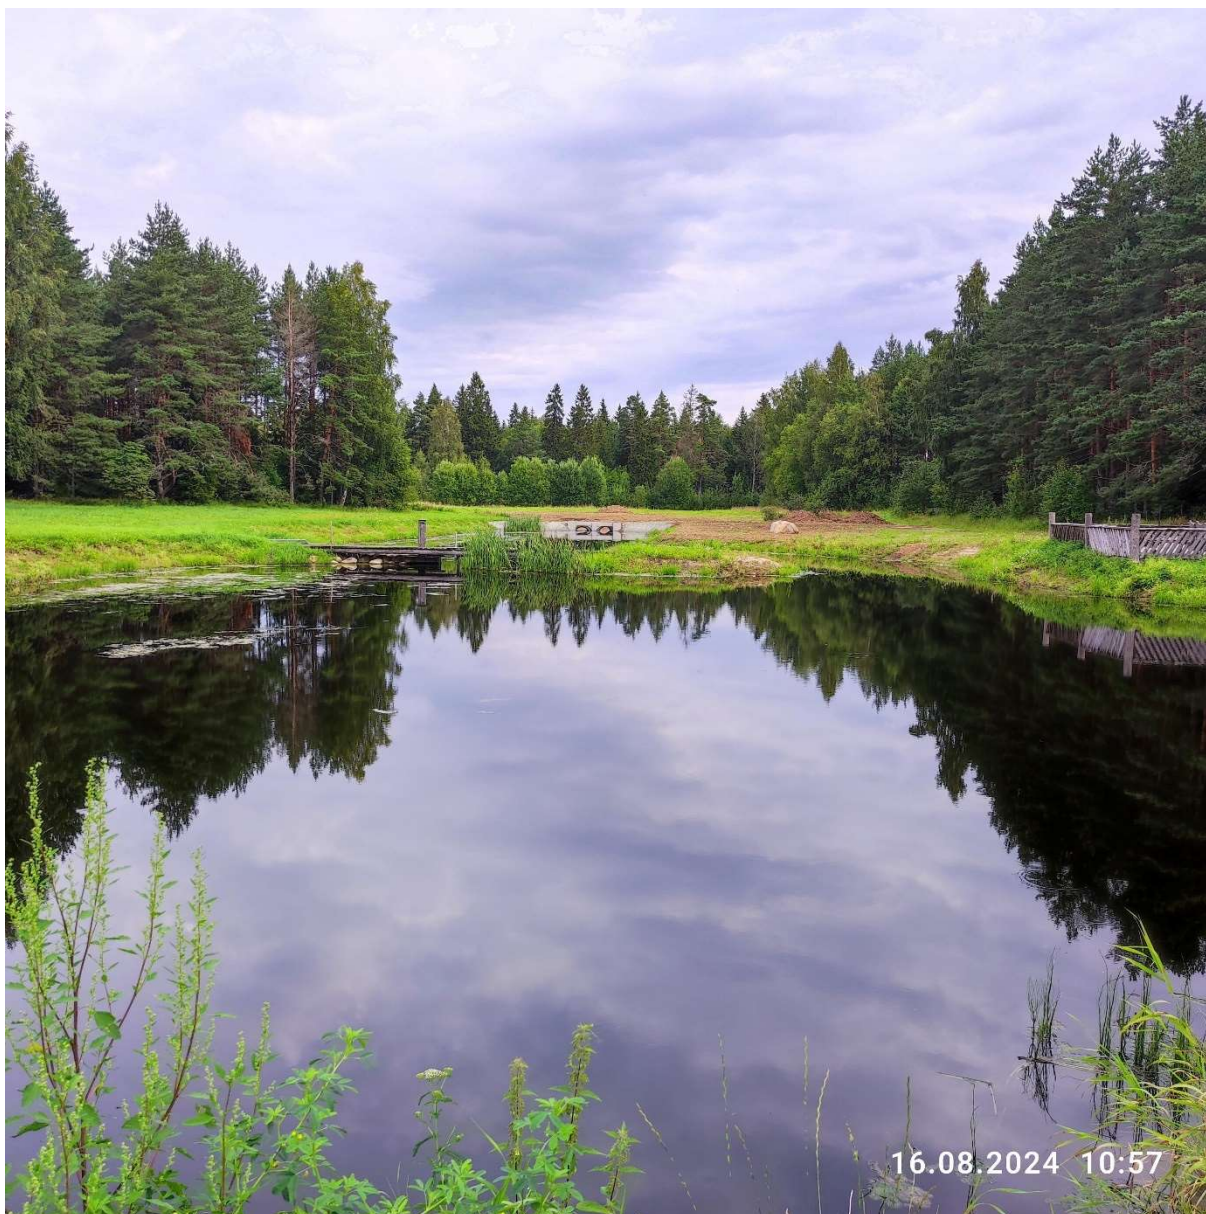
Lisaks on Kandle paisust allavoolu Kiva külas 100 m Eisma-Kandle maanteelt rajatud tiigid ja paisrajaatise Kaarli kinnistule (vt ptk 3.5.). Pais on kirjeldatud juba 2007. a (*Eesti meriforelli kudejõgede...*, 2008).

*Pilt 2. Kaarli kinnistul (KÜ 88703:003:0211) asuv tiikide süsteem koos truupide ja paisrajaistega. Autor: Geidi Rõõm*

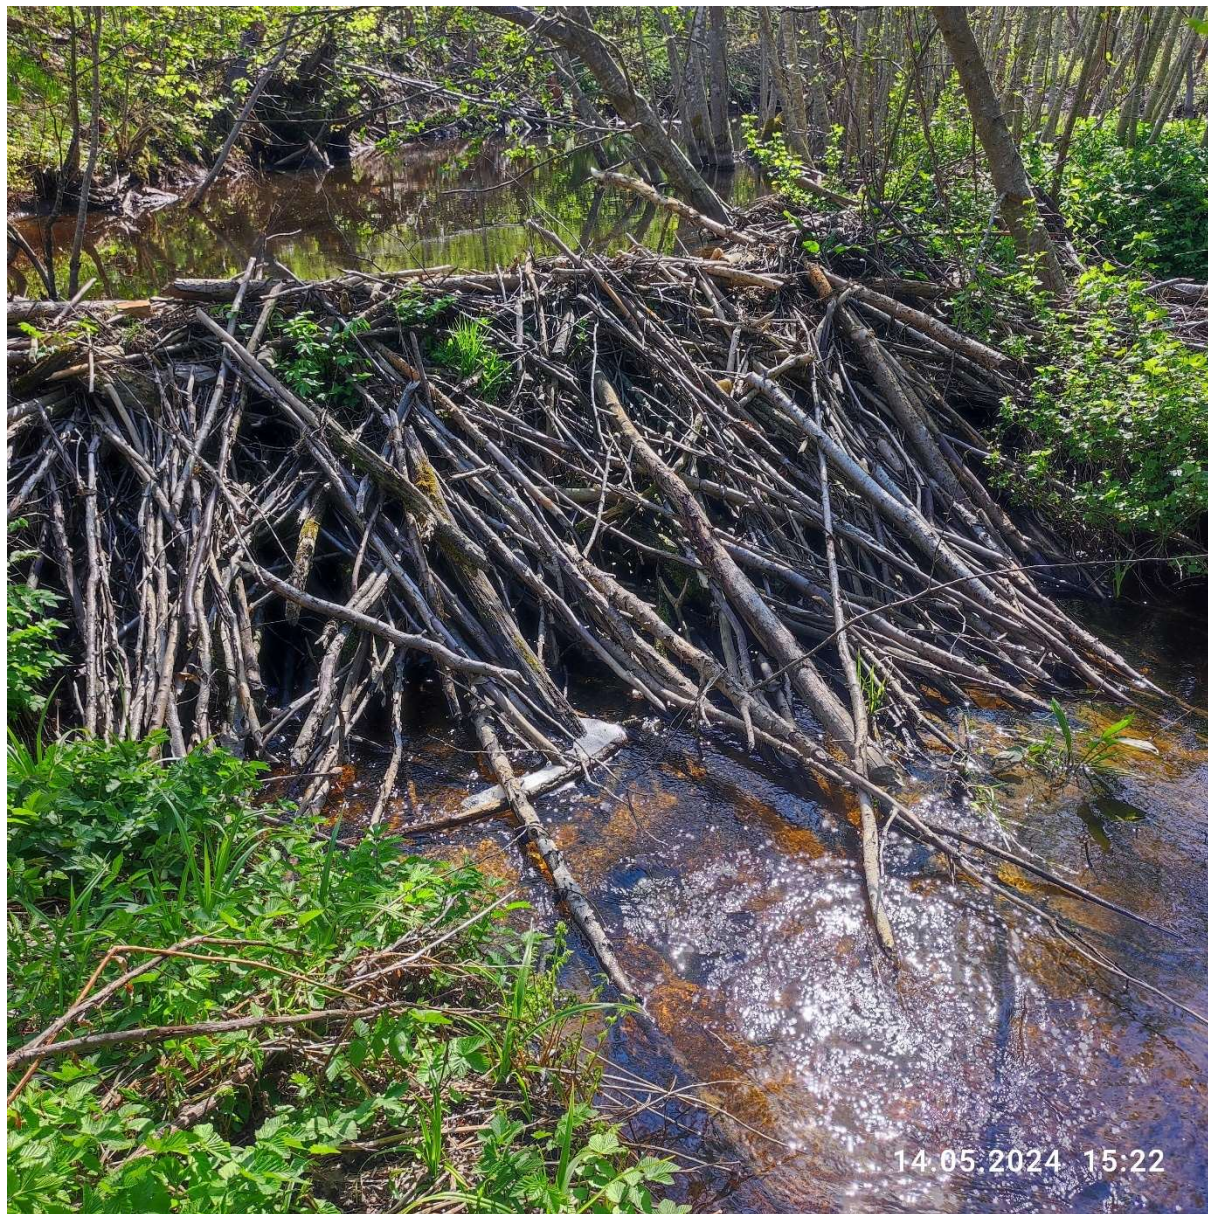
Vainupea jõel on koprapaise aastate jooksul üles täheldatud, nt 2003, 2004, 2006. 2007 a. oli pais lõhutatud (*Kalanduse rahvusliku andmekogumisprogrammi...*, 2010). Droonilennul 2024. a aprillis tuvastati kaks suurt koprapaisu jõe keskjooksul Kiva küla kandis. Loodushoiuühing Elurikkus viib läbi uuringut „Kobraste poolt mõjutatud jõgede kalastikulise taastootmispotentsiaali ja inventuuri uuendamine“ (KIK).

*Pilt 3. Koprapais Saviaugu kinnistul (KÜ 19003:001:0104). Ligikaudsed koordinaadid XY: 6599181.80, 628024.70. Autor: Geidi Rõõm*

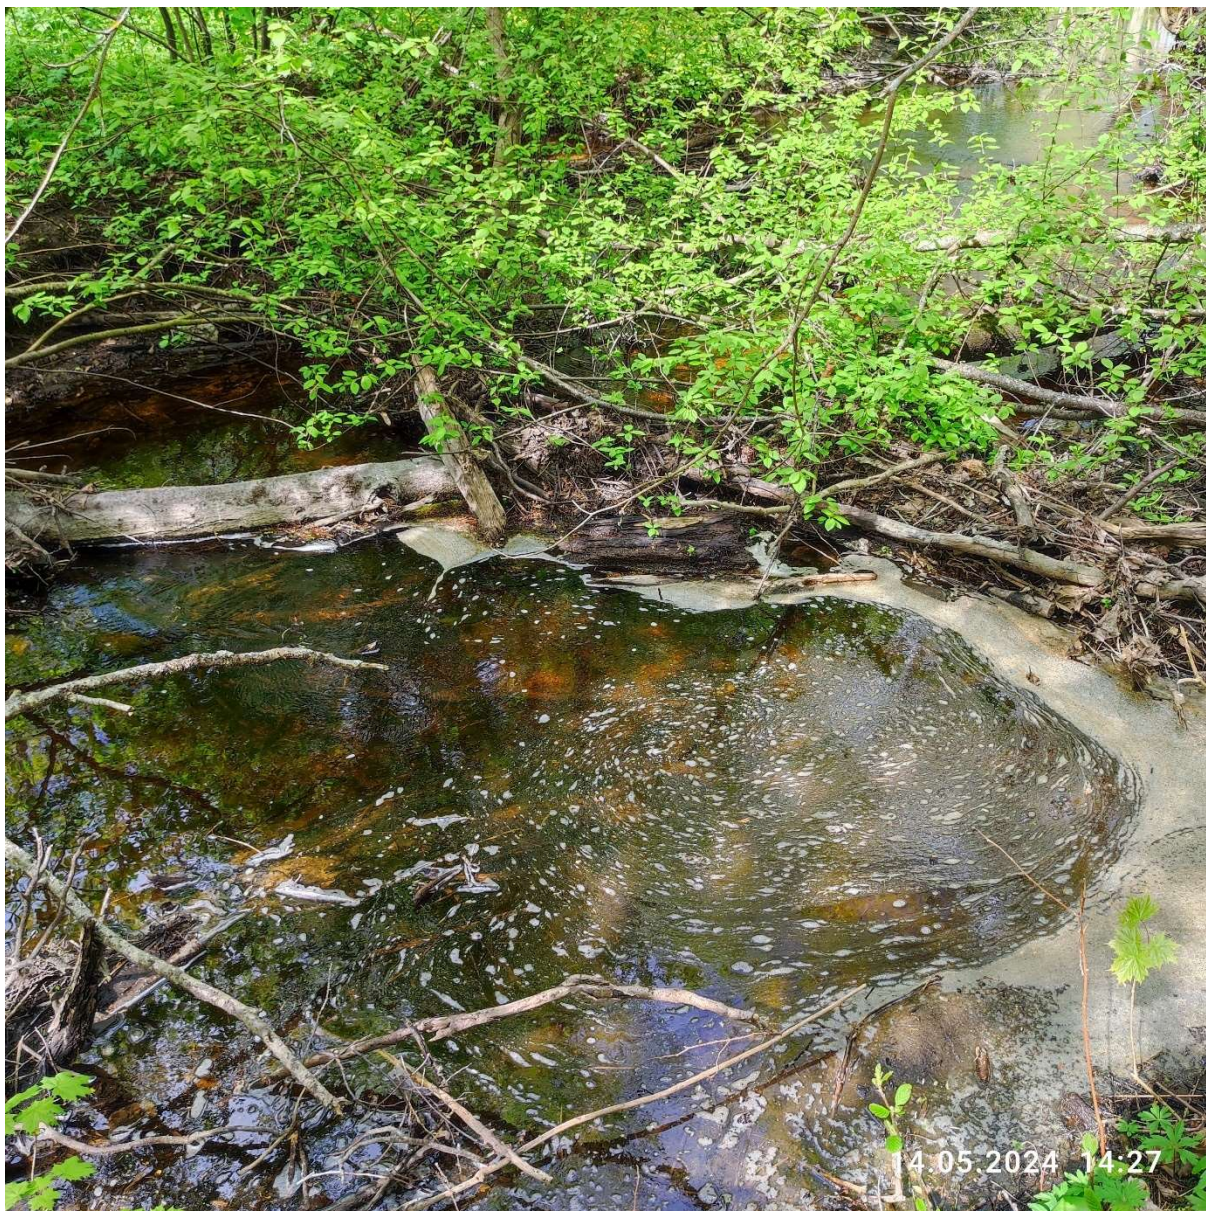
*Pilt 4. Jões on vool aeglustunud. Jõgi ca 2 m lai, veetase kohati väga madal ja paljandub liivane põhi. Sängis on palju oksarisu ja lehesodi, voolu takistab langenud puu. Ligikaudsed koordinaadid XY: 6598587.40, 628260.78. Autor: Geidi Rõõm*

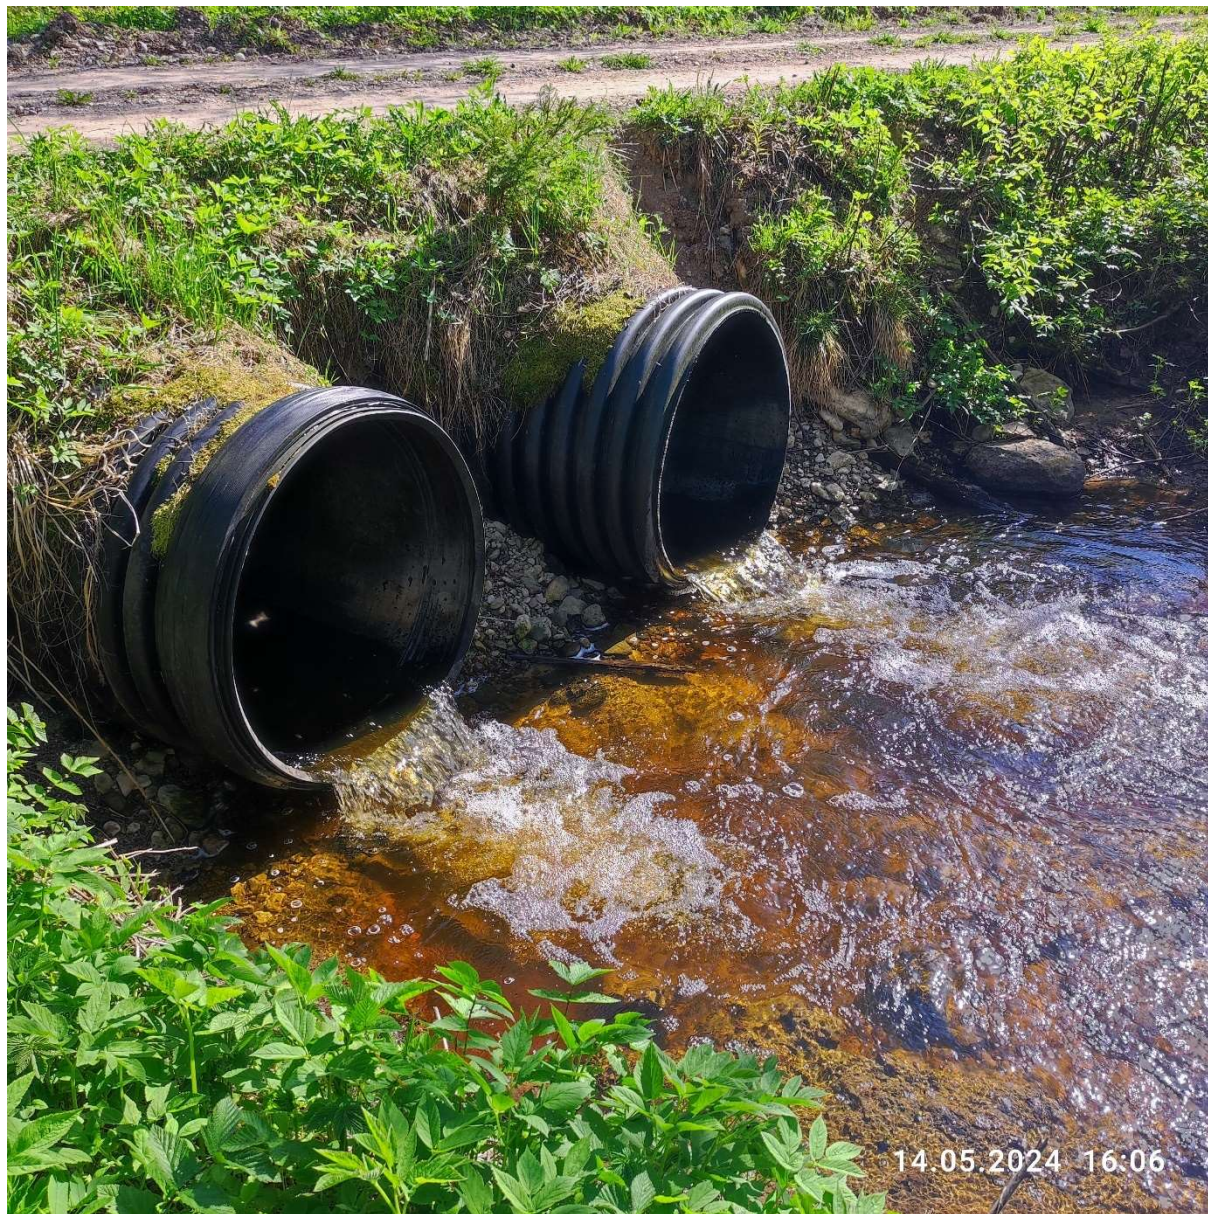
Teetruubid Kiva külas Kunda metskond 10 kinnistul (KÜ 88703:002:1490). Sinna on paigaldatud uued plastist teetruubid, mis tekitavad allavoolupoolses otsas 0,15 m kõrguse astme. Tõsisemaks probleemiks, vähemalt sõõrsuudele, on aga asjaolu, et kuna torus on voolukiirused suured, siis sellisel siledal ja libedal pinnal on kaladel vastuvoolu liikumine raske, kui mitte võimatu (*Viru alamvesikonnas asuvate...*, 2021).

*Pilt 6. Kiva külas Kunda metskond 10 kinnistul (KÜ 88703:002:1490, Kiva küla lähistel loodesuunas ja Kaarli talu ning Kandle vahelist jõelõiku ületaval teel Kandlelt põhjasuunas) on paigaldatud uued plastist teetruubid, mis tekitavad allavoolupoolses otsas 0,15 m kõrguse astme. Koordinaadid: XY: 6599973.20, 627899.10. Autor: Geidi Rõõm*

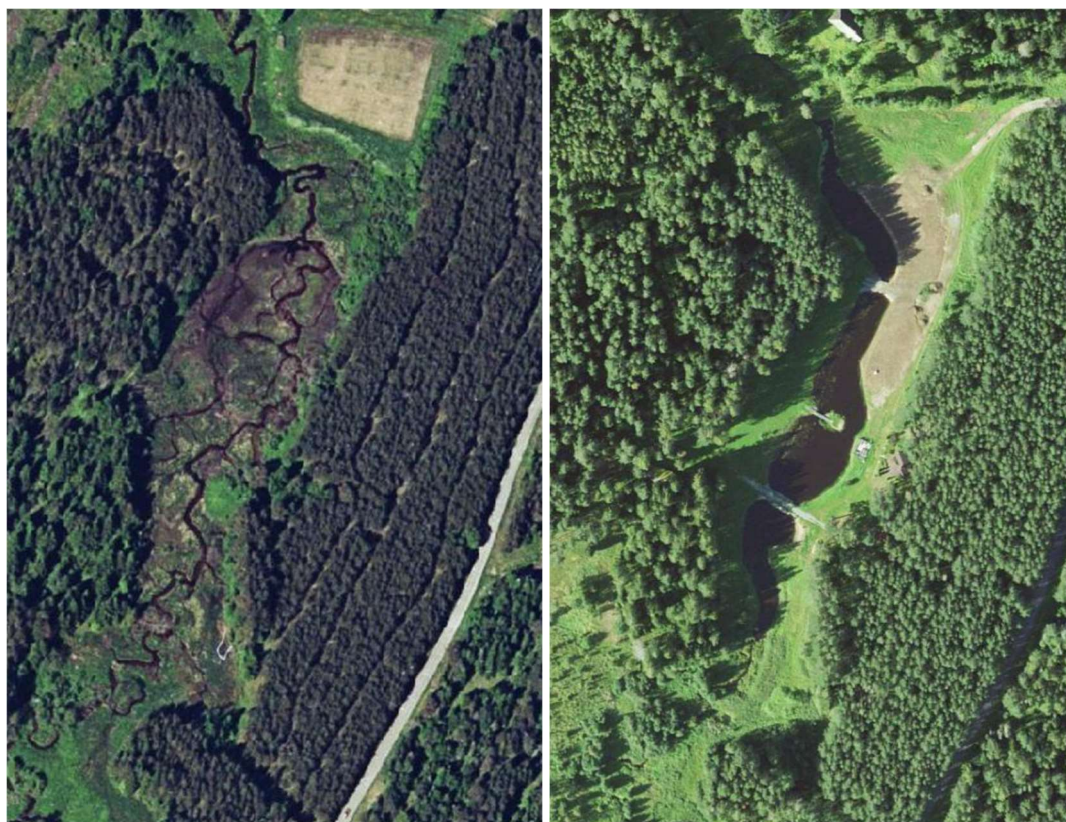
Võrreldes ajaloolisi kaarte (1935-1939) 2025. aasta ortofotoga, on veekogumi Vainupea\_2 sängis kaks suurt inimtekkelist muutust- Pajuveski külas 1990ndate keskpaigas rajatud Pajuveski (Veskirahva) pais, paisjärv ja paisu juurde 2015. a rajatud möödaviik-kalapääs ning Kiva külas Kaarli kinnistul (KÜ 88703:003:0211) asuv tiikide süsteem. 2006–2007. a satelliitpiltide põhjal on Kaarli kinnistul jõesängi ja kaldaid ebaseaduslikult muutma hakatud ning jõgi on suunatud truupi ja paisrajatisest läbi. Sellest ajast saati on sängi ja kallaste ebaseaduslikku muutmist jätkatud uute omanike poolt. Laudade ja metallvõredega on võimalik ühendustruupide/läbipääsude sulgemine (*Viru alamvesikonnas asuvate...*, 2021).

Joonis 7. Kaarli kinnistu. Vasakpoolne pilt 2005. a, parempoolne 2025. a. Allikas: MaRu ajaloolised kaardid, ortofotod.

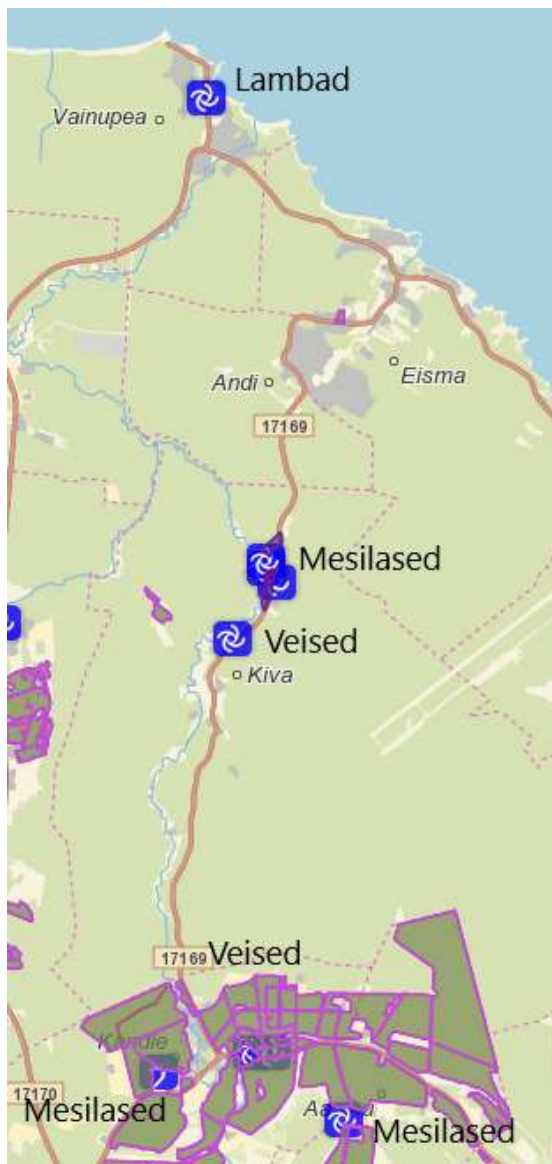
Joonis 13. Loomapidamised (sinine märk) ja põllumassiivid (roheline lilla äärega polügoon) Vainupeat\_2 kogumi ääres. Väljavõte MaRu kaardirakendusest „põllumajanduse veekaitsepiirangud“.

Väärtusliku põllumajandusmaa säilimine on toidujulgeolekut ja põllumajandussektori kui tööandja käekäiku arvestades oluline (*Üldplaneeringu koostamine, seletuskiri*). Põllumajandusmaad (ca 250 ha) on koondunud Noonu, Karula ning Kandle külla. Kaardianalüüsi põhjal on PRIA põllumassiivide maakasutus hinnanguliselt 92% püsirohumaad, kus kasvavad rohttaimed, ülejäänud on põllukultuurid (peamiselt suvinisu, kõrrelised, lutsern, kartul). Kandle külas asuvaid rohumaad on kuivendamise mõju all ning Karula küla on kraavituse kaudu seotud Vainupea lisajõe, Karula ojaga.

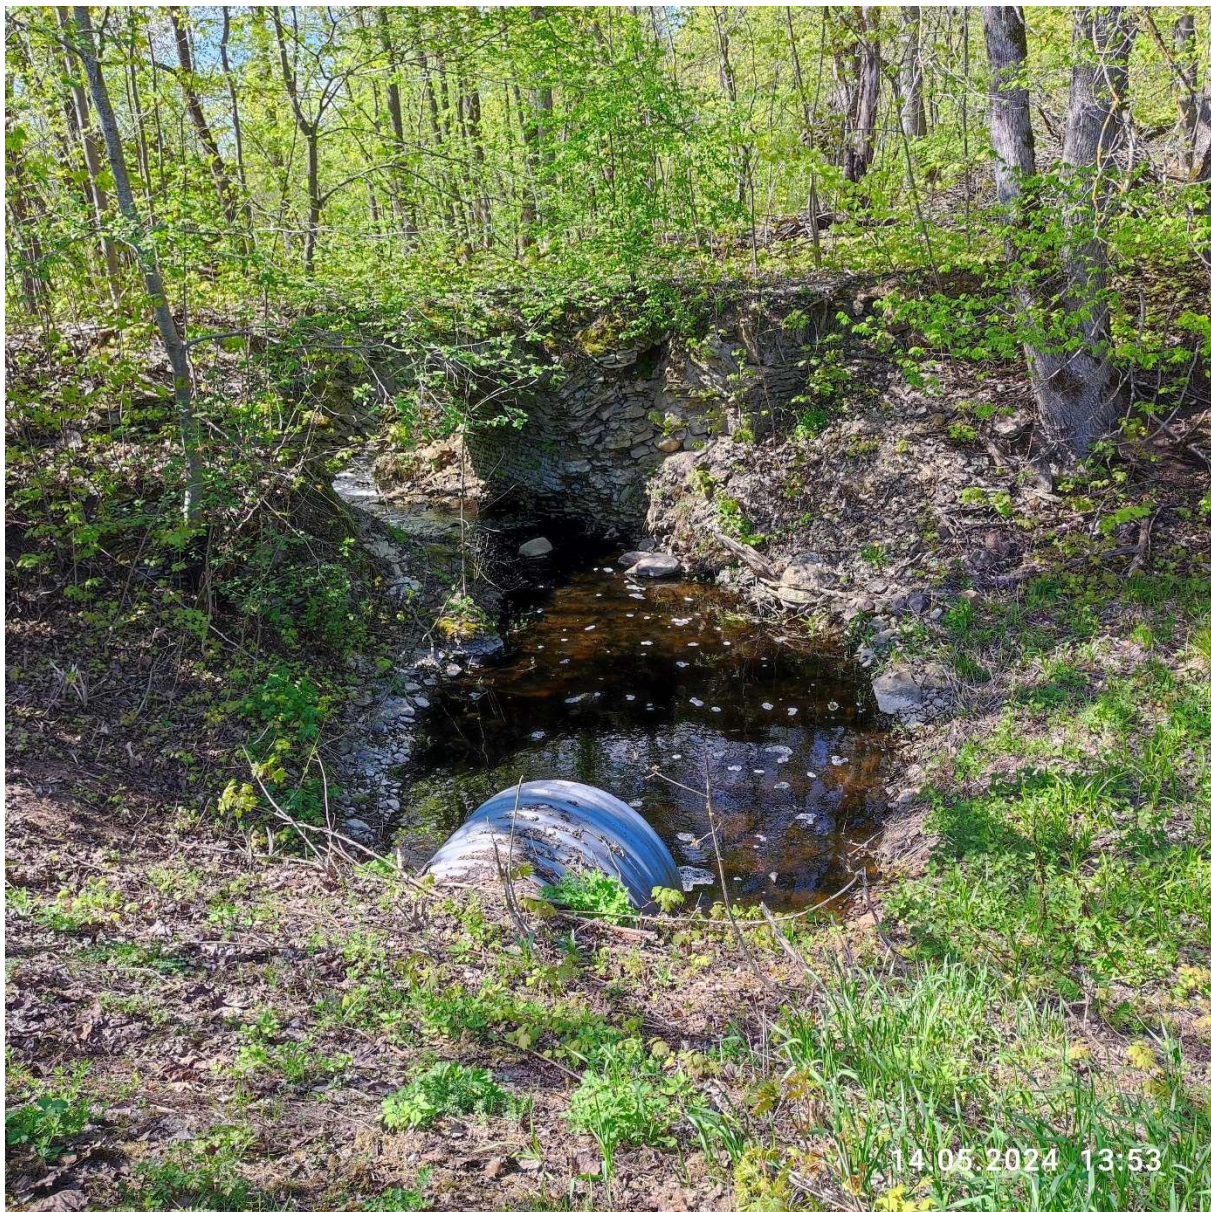
**Pilt 3.** Kandle külas Eisma-Kandle teetruup, kuhu Vainupea jõgi on suunatud. Allavoolu on varemed Mõisa kinnistul (19003:001:0010) (pilt 2). Ülesvoolu, teisel pool teed on Kandle pais. Ligikaudsed koordinaadid: XY: 6598396.63, 628306.95. Autor: Geidi Rõõm

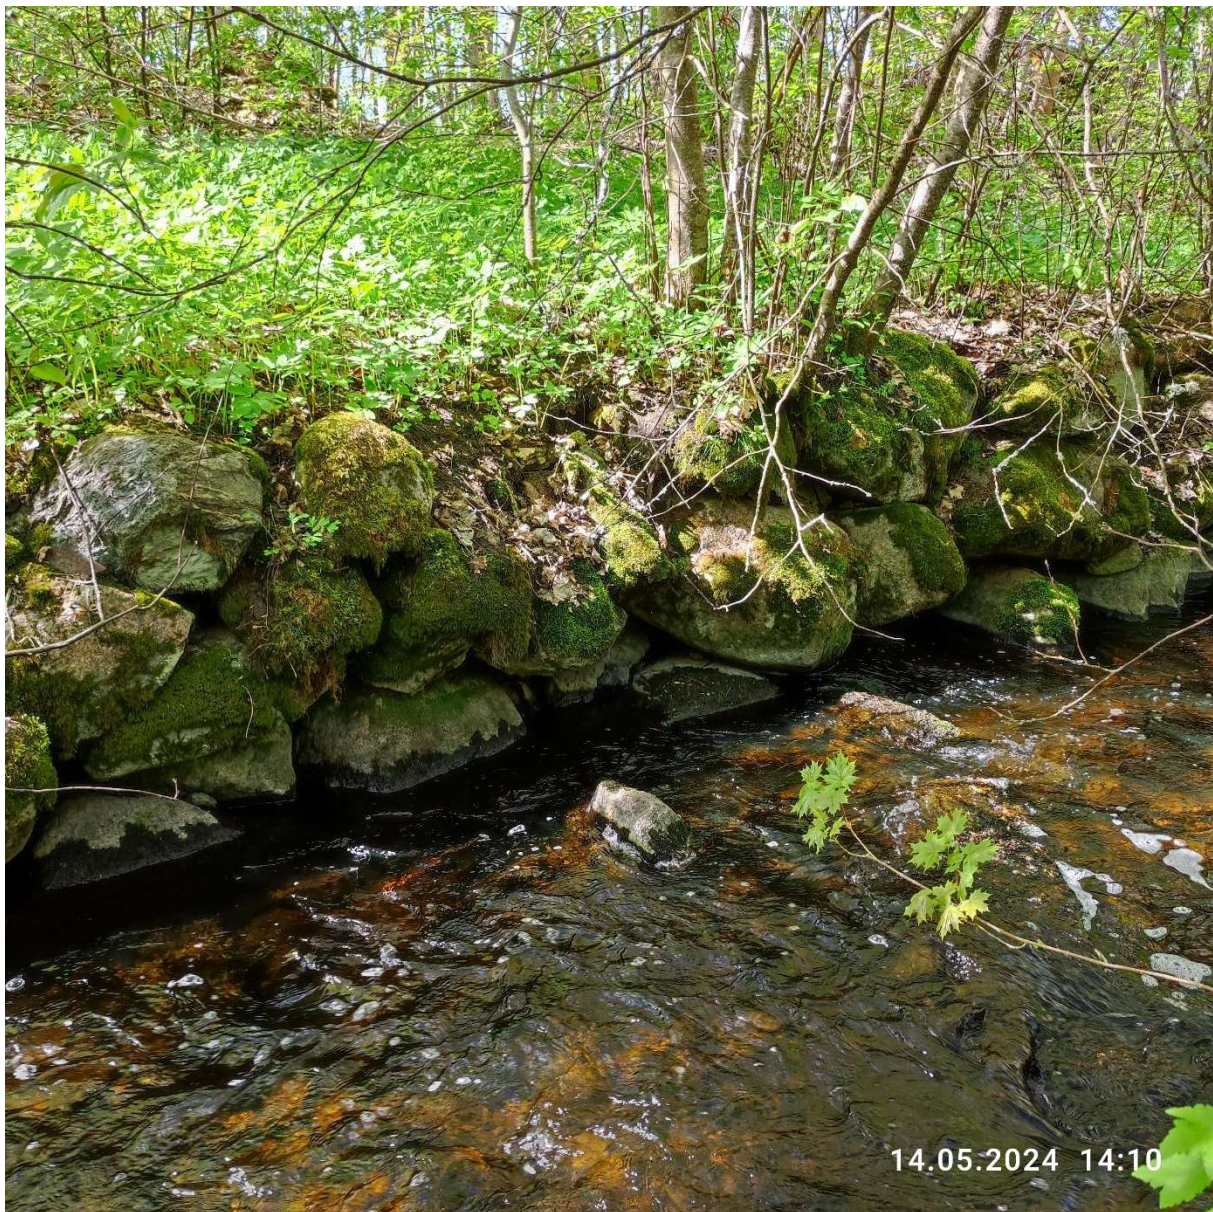
**Pilt 5.** Vasakkallas on *ca* 20+ m ulatuses kividega kindlustatud. Ligikaudsed koordinaadid: XY: 6598445.78, 628229.48. Autor: Geidi Rõõm

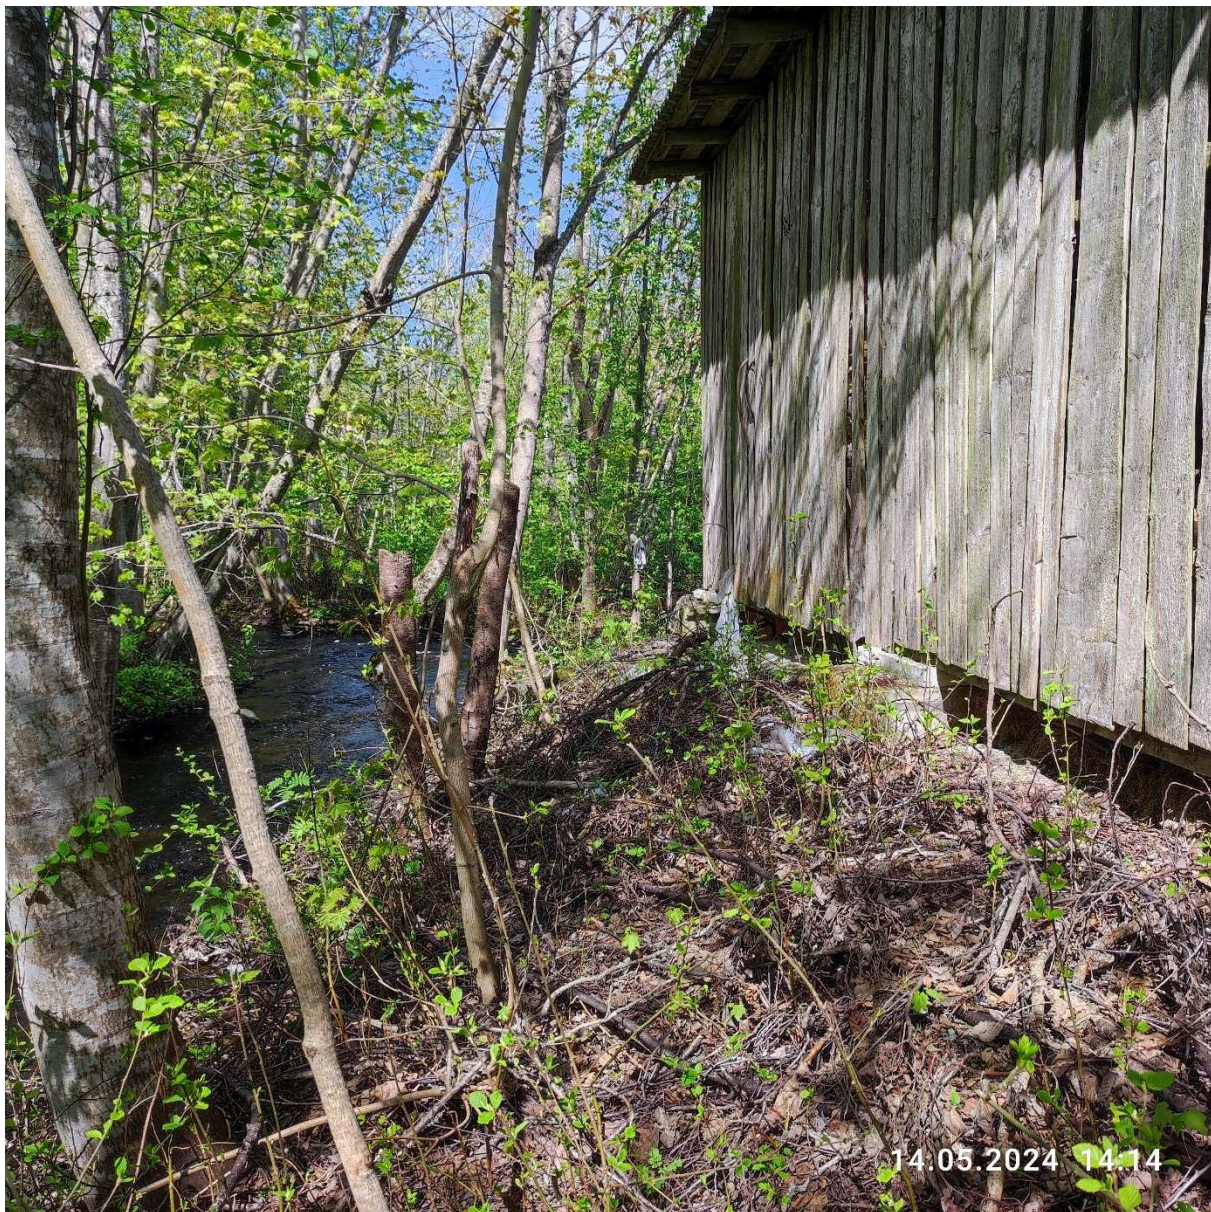
**Pilt 6.** Üle 20 m<sup>2</sup> suurune kuur Vainupea jõe veekaitse- ja ehituskeeluvööndis Mõisa kinnistul (katastritunnus 19003:001:0010), hoone jõepoolseim nurk koordinaatidel XY: 6598483.11, 628233.22. Autor: Geidi Rõõm

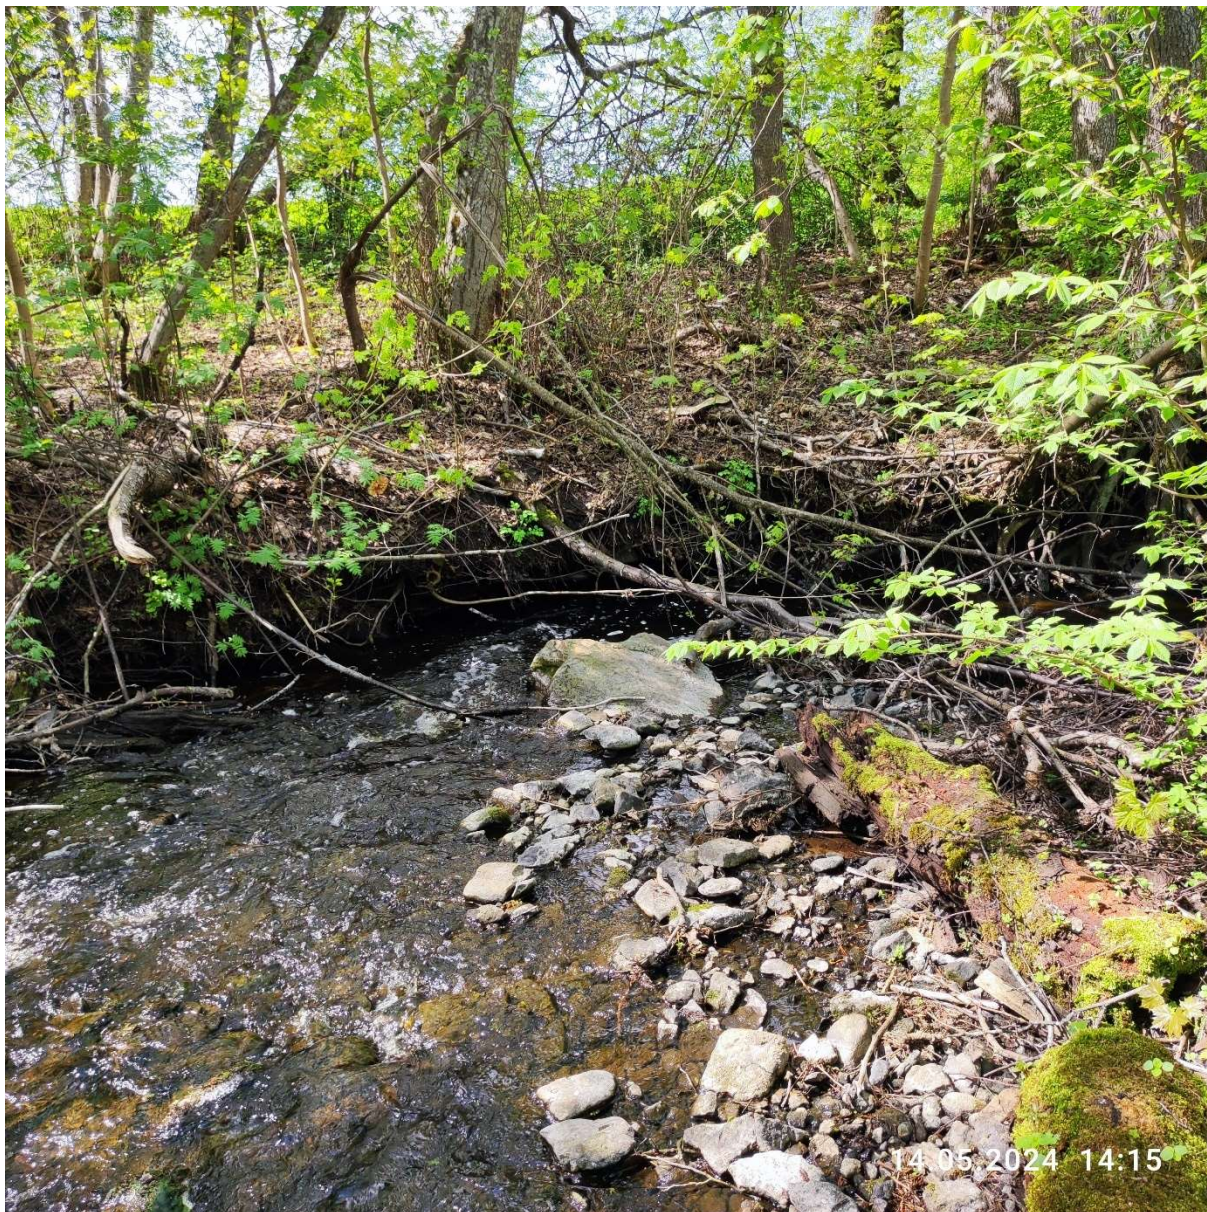
**Pilt 7.** Kivivall kitsendab enam kui  $\frac{3}{4}$  jõe sängist. Kaldad järsud, tiheda põõsarindega, puudest esineb peamiselt noor toomingas. Palju kuivanud oksaristu. Ligikaudsed koordinaadid: XY: 6598516.59, 628220.44. Autor: Geidi Rõõm

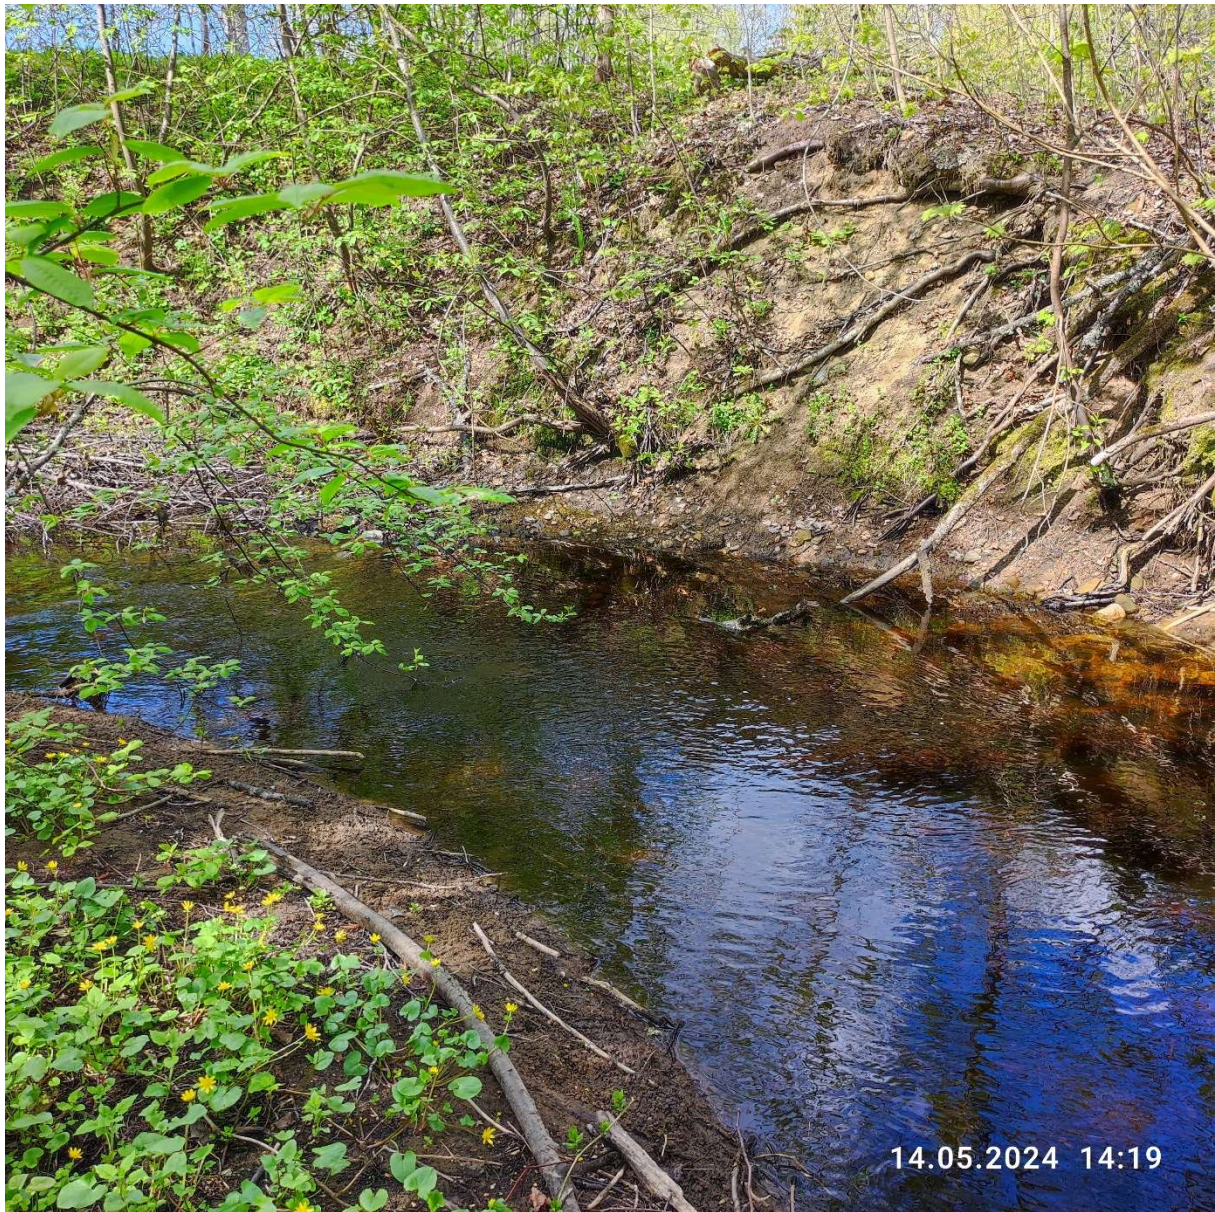
**Pilt 8.** Ca 250 m Kandle paisust allavoolu muutub voolukiirus aeglasemaks, põhi liivasemaks. Sängi kõrval on vanajõe säng. Keset jõge on väike saareke. Jõesängi laius 2-4 m, sügavus 30-40 cm. Kaldad on kohati väga kõrged ja järsud. Ligikaudsed koordinaadid XY: 6598538.62, 628246.55. Autor: Geidi Rõõm

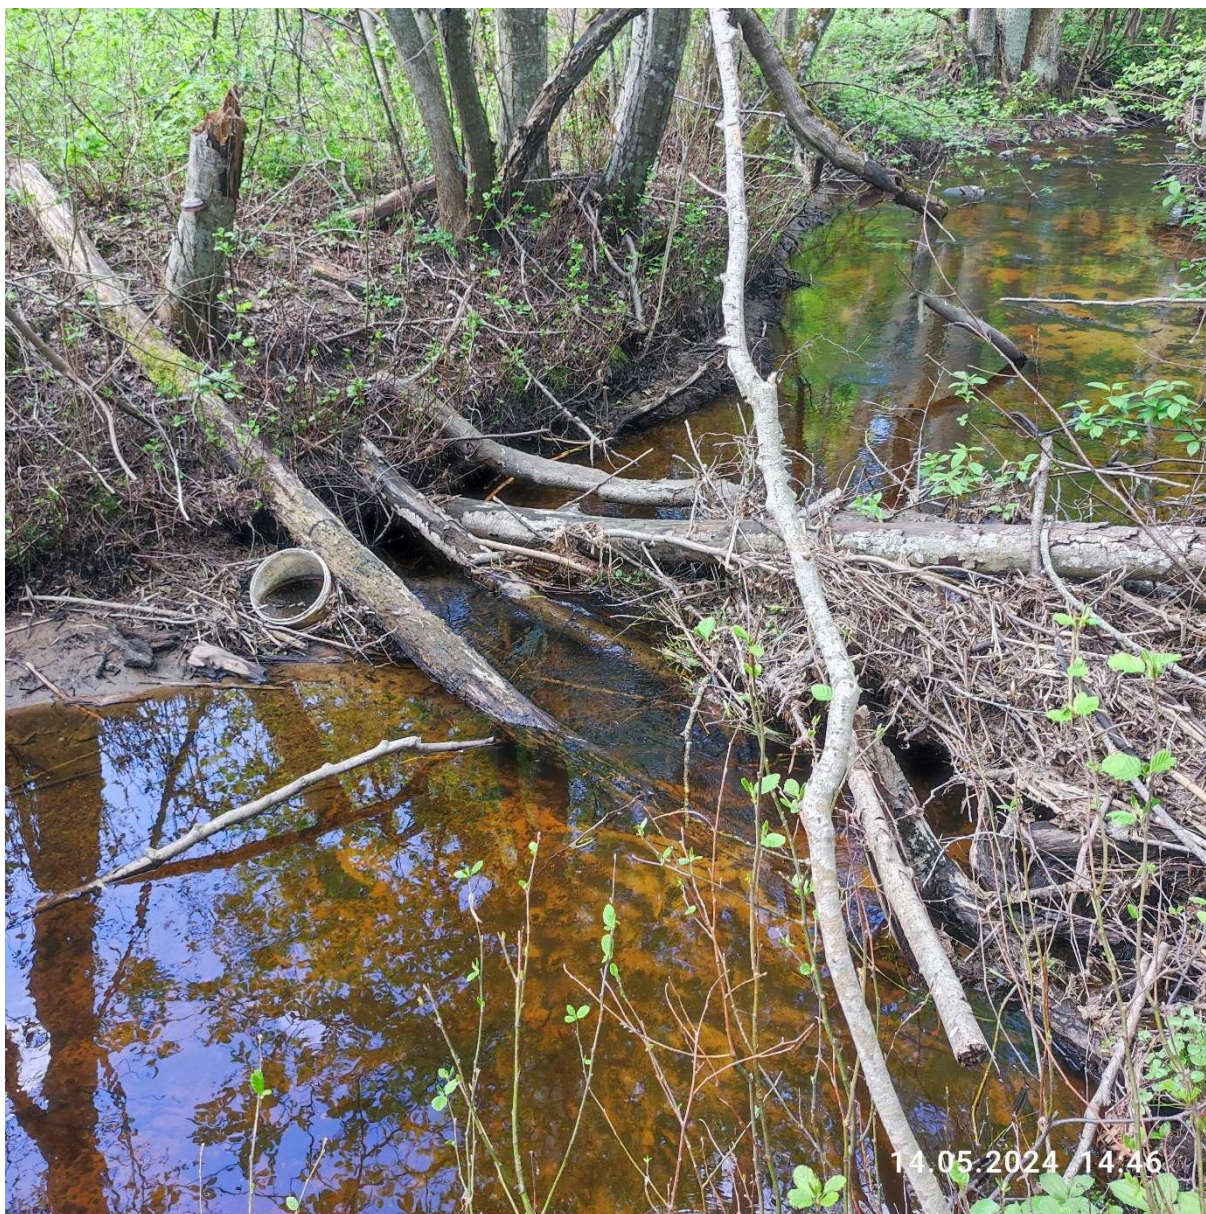
**Pilt 9.** Vette kukkunud puud ja oksarisu takistavad veevoolu. Ligikaudsed koordinaadid: XY: 6598784.63, 628178.00. Autor: Geidi Rõõm

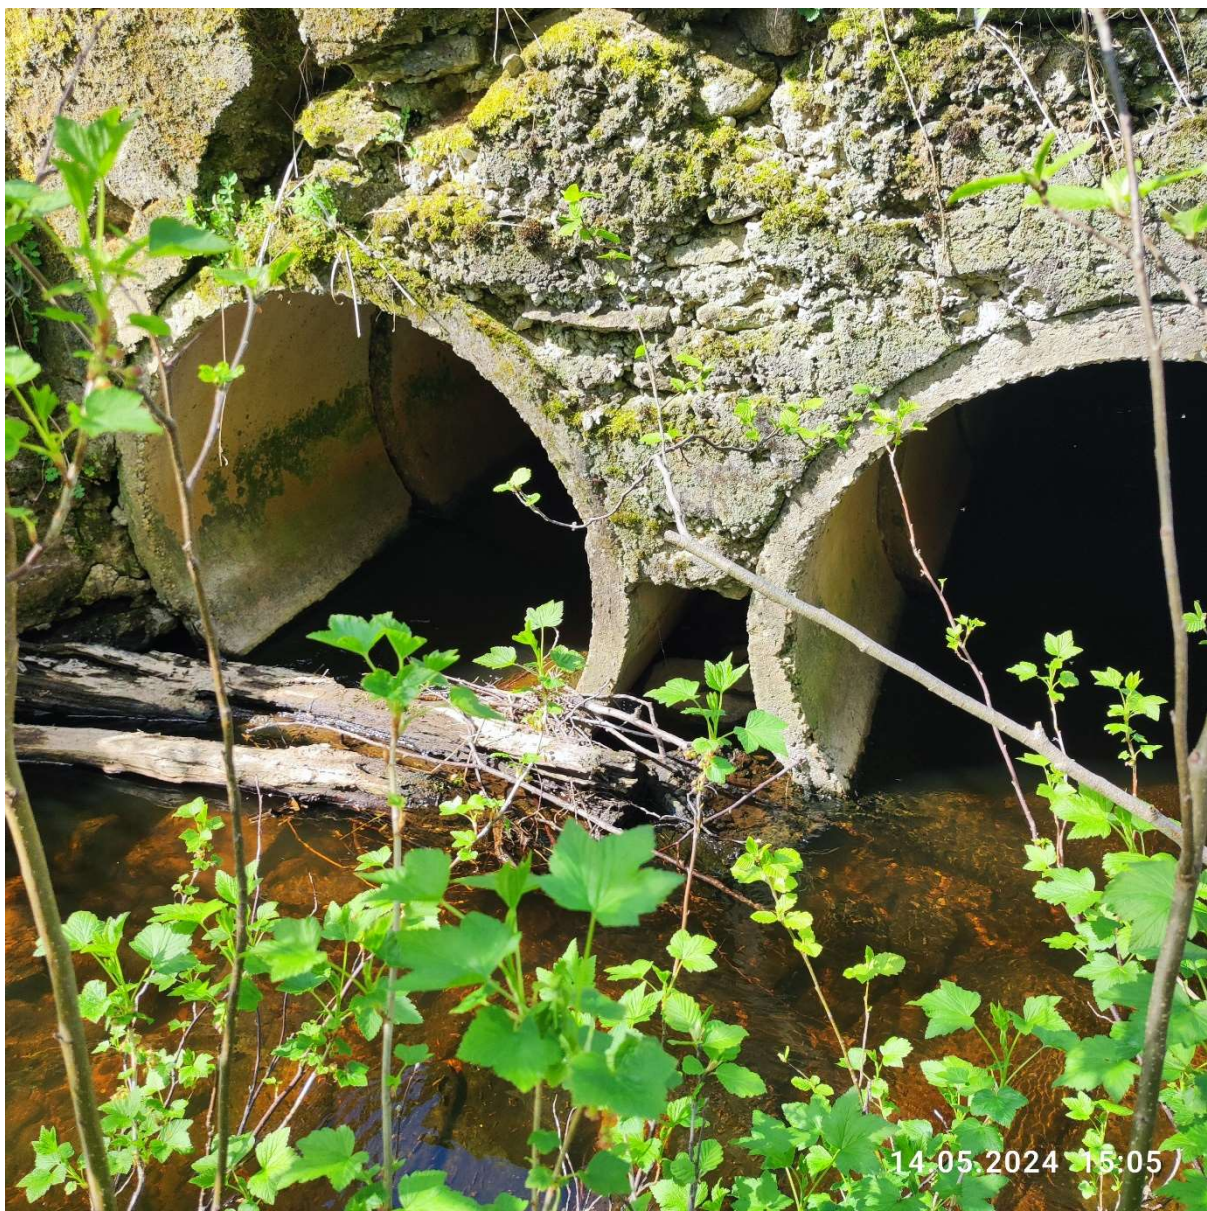
**Pilt 10.** Kruuskattega tee all olev truup, mille ees oksarisu. Enne truupe on erakinnistul tiik (paistab, et jõega ühenduseta) ja jõkke suubuv kraav. Koordinaadid: XY: 6598886.99, 628193.61. Autor: Geidi Rõõm
