## Mõra jõe seisundi eksperthinnang

Objekti aadress: *PÕLVA MAAKOND, TARTU MAAKOND*

Tellija: *KESKKONNAAMET*

Detsember 2019 TARTU

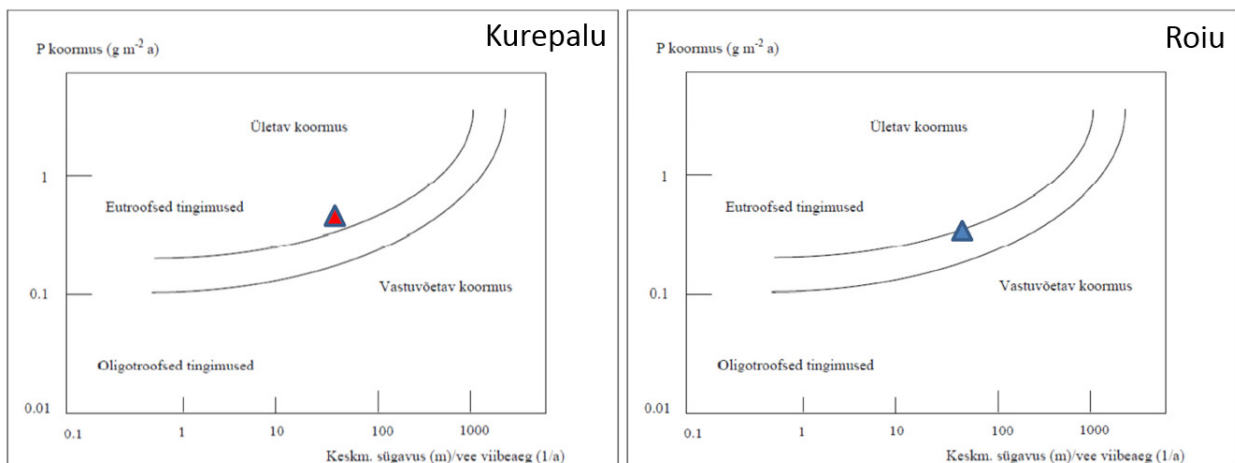
Lisaks hinnati veekogude koormustaluvust ning tuvastati, et järve lähiümbruse maakasutusest ja peamistest sissevooludest tulenev fosfori koormus on Kurepalu järve jaoks talumatu ning Roiu järve jaoks talutava ja talumatu piiril (Joonis 5).

**Joonis 5. Kurepalu ja Roiu paisjärve fosfori koormustaluvus, ülalpool paralleelseid topeltjooni on järve jaoks koormus talumatu (EMÜ Kurepalu, 2014; EMÜ Roiu, 2014)**

Mõlema paisjärve iseloomulikeks omadusteks on väga intensiivne veevahetus ja väga kare vesi, mis mõlemad tugevdavad ökosüsteemi. Samas on nõrkadeks omadusteks väga väike veemaht ja väike sügavus. Seisundi parandamiseks on mõlema järve puhul esiteks tarvis vähendada koormust valgalalt ja teiseks puhastada paisjärve säng. Järvede kaldad on täis ehitatud, mistõttu on asustusest lähtuva koormuse ning kalda-aladel laotatud pinnase ja ujulate täitepinnase erosiooniga vette kandumise vähendamiseks vaja rajada kallastele puhverribad. Järve puhastamisel tuleb sete eemaldada mineraalse põhjani ning taimede eemaldamisel tuleb jälgida mitmekesiste elupaikade olemasolu ning tasakaalu avavee ja litoraali vahel. (EMÜ Kurepalu, 2014; EMÜ Roiu, 2014)

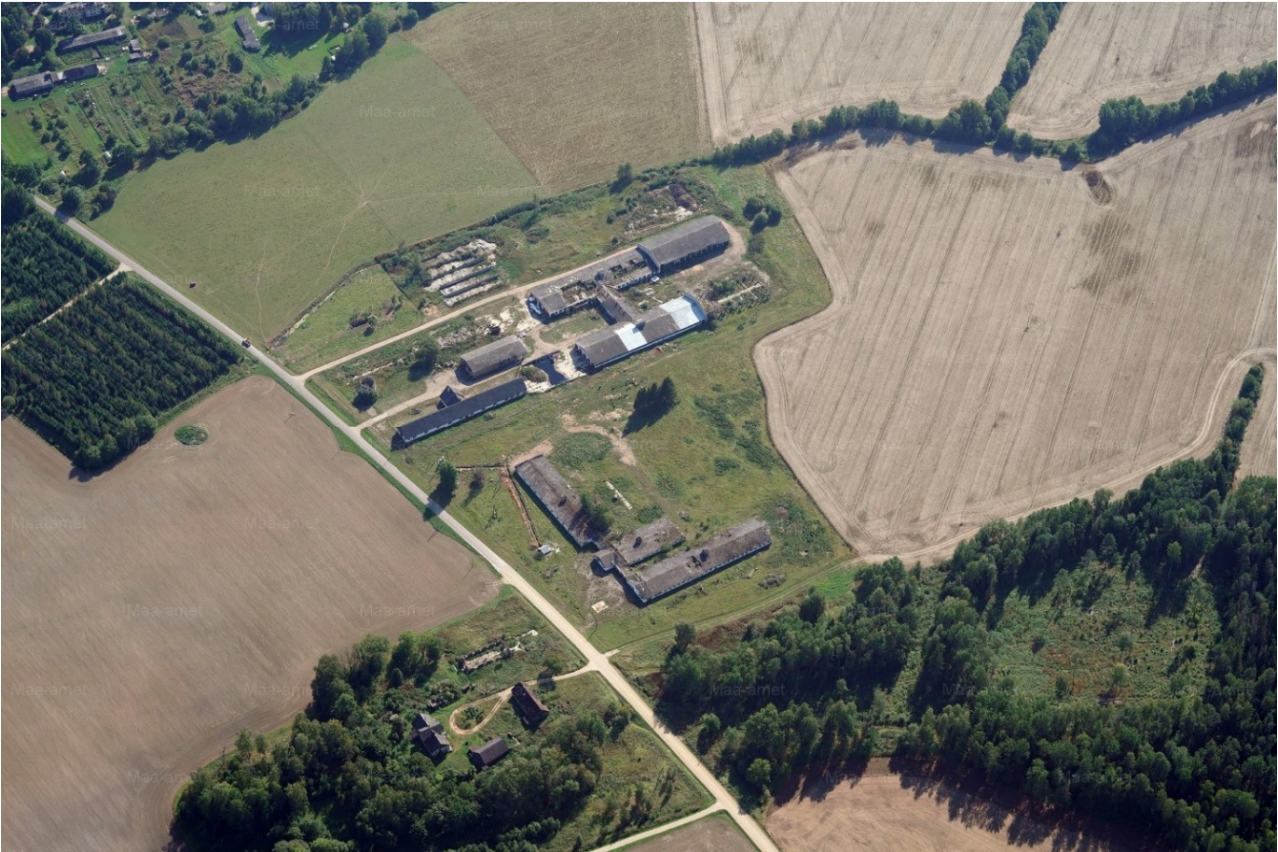
Välitöödel vaadati üle rohkem kui 10 LÜ-ga loomakasvatuskohad valgatal ja lähistel. Loomakasvatustegevus valgatal on madala intensiivsusega. Loomakasvatustest otseselt reostuse leviku järgi paikvaatlustel ei tuvastatud. Ignase küla veisekasvatuse osaliselt lagunened ja räämas laudakompleksi juures oli näha laokil vanu sõnniku või allapanu hunnikuid (Foto 1-2). Lauda kõrval Mõra jõkke suubuva Villemi oja ääres on lauda väljavoolukaev ja loomade jootmiskoht. Ignase küla veisekasvatusest tulenev koormus Mõra jõele on loomakasvatuse madala intensiivsuse tõttu tõenäoliselt siiski väheoluline (Foto 3).

Foto 1. Ignase küla veiste pidamine (EE32420) (Maa-ameti fotoladu, pildistamise aeg 02.09.2019)

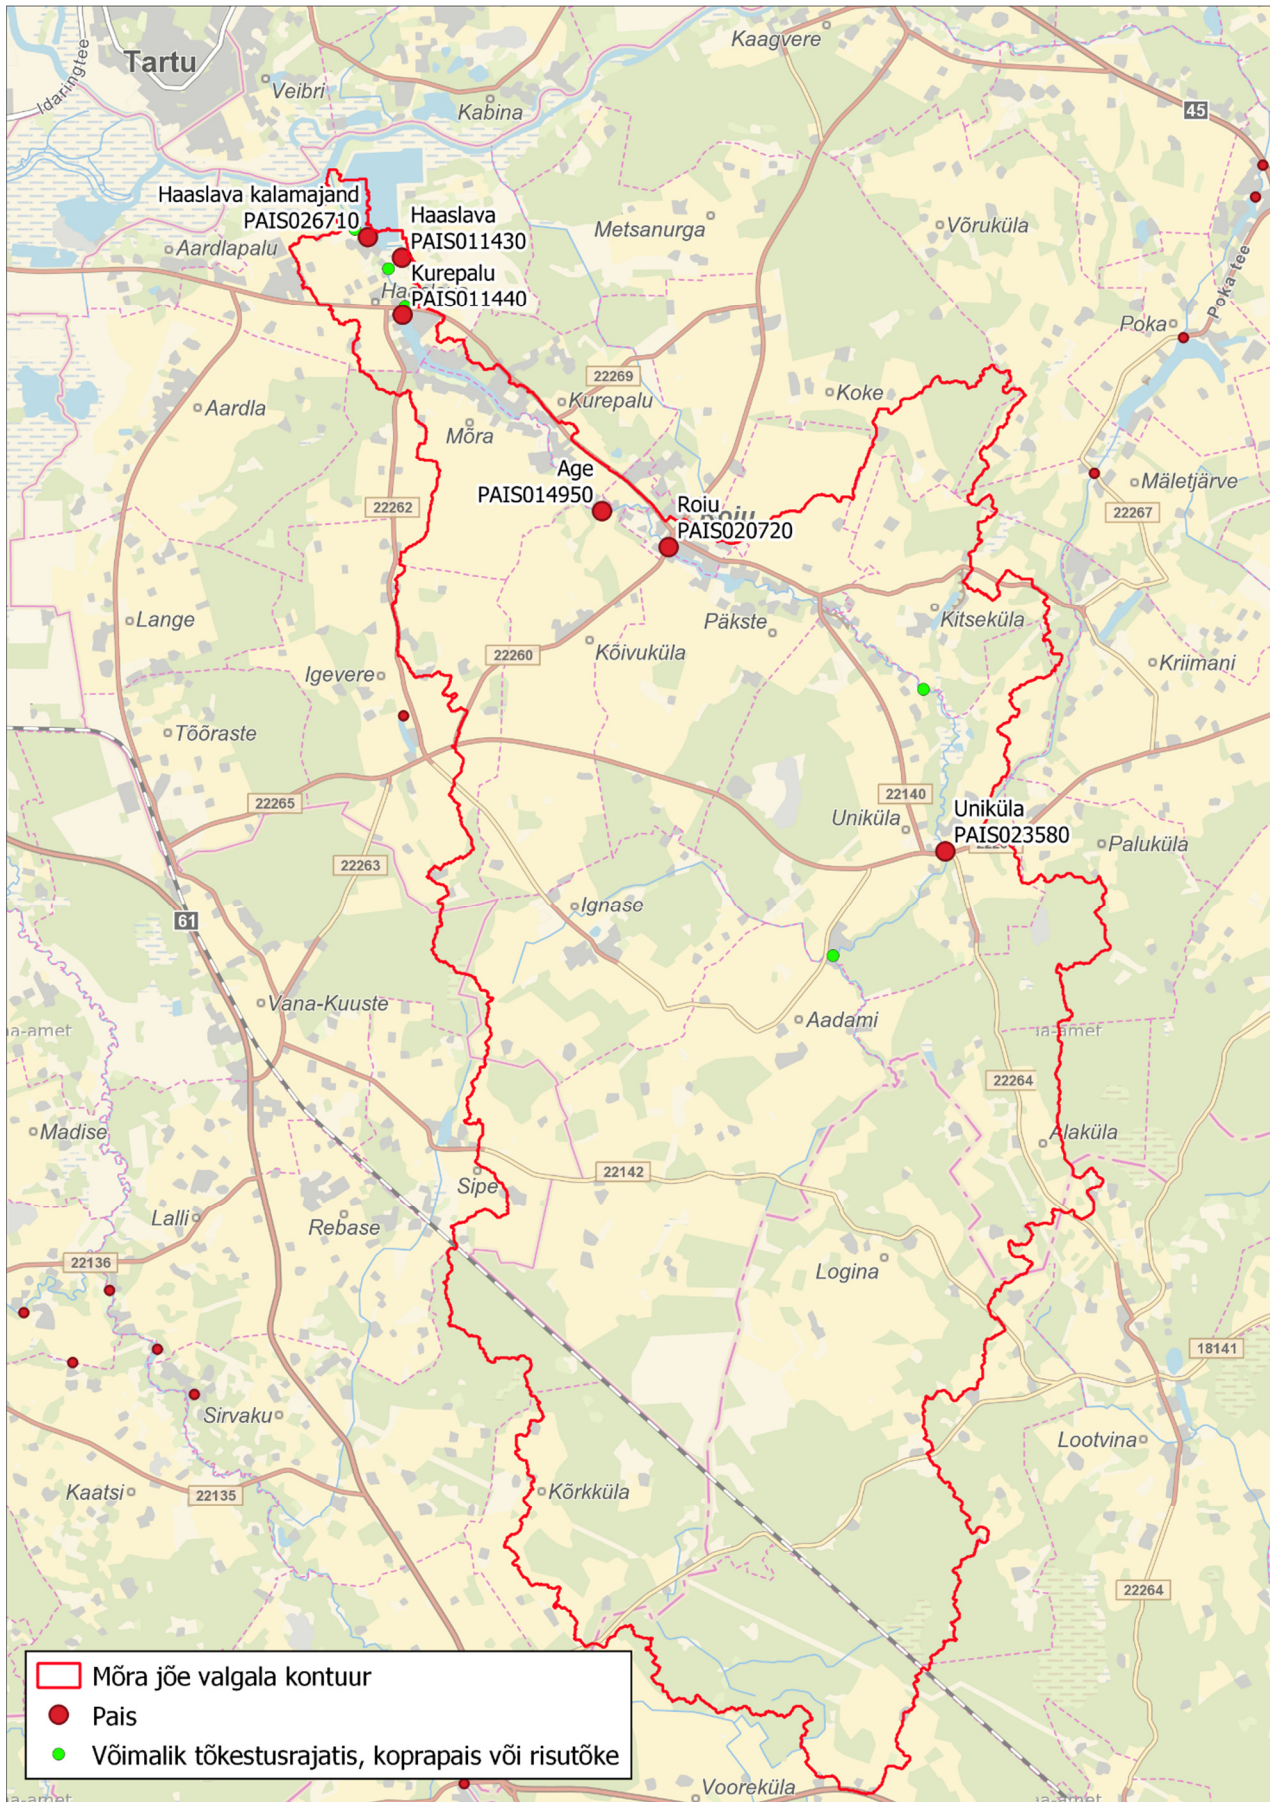
Joonis 11. Tõkestusrajatised Mõra jõe valgatal (paisud: EELIS, 14.10.2019; võimalikud voolutõkked: Maa-amet, ortofotod, kaldaerofotod, 14.10.2019)

Ortofotode ja kaldaerofotode põhjal määratleti võimalike voolutõkete asukohad (Joonis 11). Kurepalu paisust allavoolu jääval jõelõigul on fotodel näha kolm võimalikku voolutõkke asukohta (Foto 4-6) ning Roiu paisjärvest ülesvoolulu jääval lõigul kaks võimalikku voolutõkke asukohta (Foto 7-8).
