Koostaja: Karina Poolma

Pärnu 2018-2019

RANNAMÕISA_1 VOOLUVEEKOGUMI REOSTUSKOORMUSE UURING

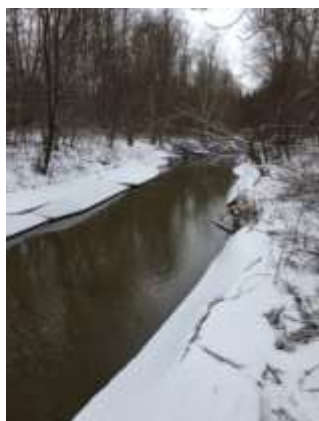
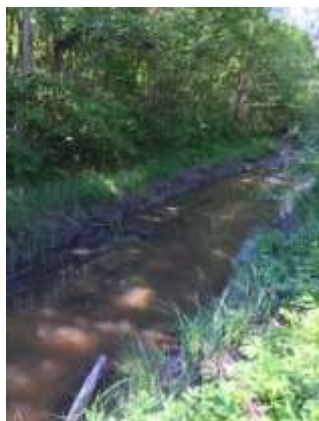
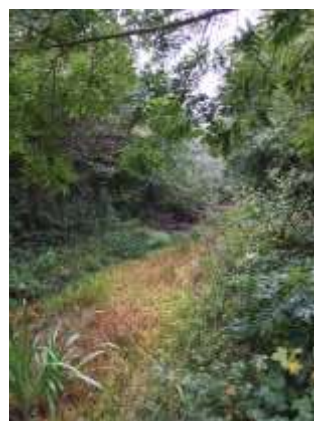
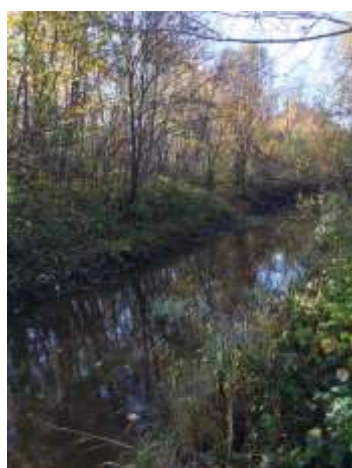
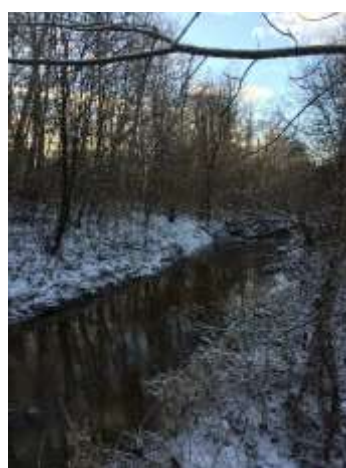
Seirepunkt 5 – Martna aiamaad

Näitaja	I kv	II kv	IV kv (15.10.2018)	IV kv (28.11.2018)
Ammoonium	Väga hea	Väga hea	Väga hea	Väga hea
BHT5	Väga hea	Väga hea	Väga hea	Väga hea
Lahustunud hapnik	Väga hea	Väga hea	Väga hea	Väga hea
Üldfosfor	Kesine	Hea	Väga hea	Väga hea
Üldlämmastik	Hea	Väga hea	Halb	Hea

operatiivseiret oli Rannamõisa_1 vooluveekogum antud seirepunktis praktiliselt kuiv, kuid operatiivseire ajal oli vett mõõdukalt.

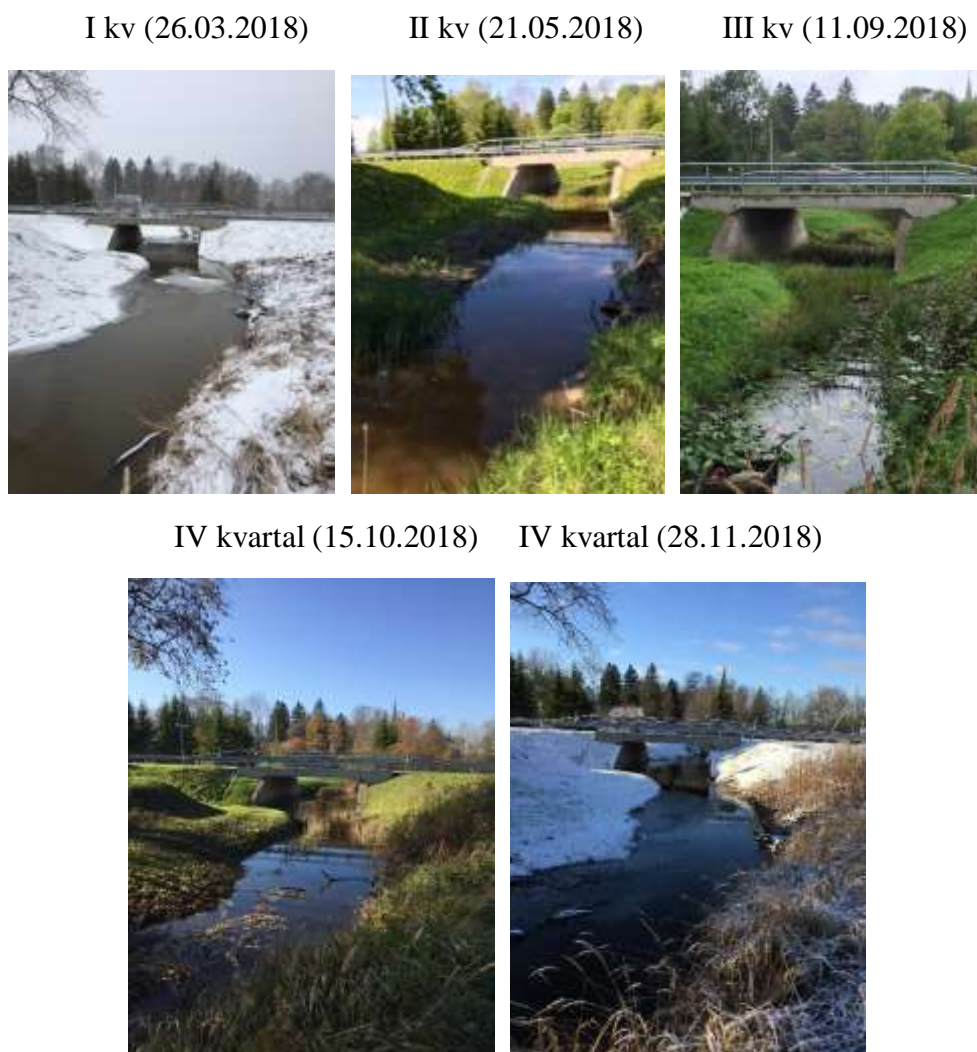
Seirepunkt 6 – Enne Martna puhasti väljalasku

Näitaja	I kv	II kv	IV kv (15.10.2018)	IV kv (28.11.2018)
Ammoonium	Hea	Väga hea	Väga hea	Väga hea
BHT5	Väga hea	Väga hea	Väga hea	Väga hea
Lahustunud hapnik	Väga hea	Väga hea	Väga hea	Väga hea
Üldfosfor	Kesine	Väga hea	Väga hea	Väga hea
Üldlämmastik	Hea	Väga hea	Halb	Hea

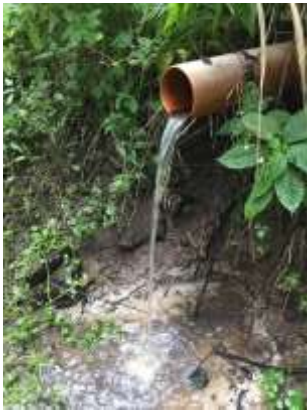
Seirepunkt 7 – Martna puhasti väljalask

Näitaja	Piirväärtus loaga	I kv (26.03.2018)	II kv (21.05.2018)	IV kv (15.10.2018)	IV kv (28.11.2018)
BHT7	40 mg/l	24 mg/l	13 mg/l	15 mg/l	13 mg/l
Heljum	35 mg/l	63 mg/l	34 mg/l	20 mg/l	35 mg/l
KHT	125 mg/l	64 mg/l	52 mg/l	47 mg/l	69 mg/l
Püld	-	1,2 mg/l	0,16 mg/l	0,41 mg/l	0,55 mg/l
Nüld	-	21 mg/l	4,7 mg/l	30 mg/l	24 mg/l

Matsalu Veevõrk heitveekavas oli Martna reoveepuhasti heitvee analüüsi võtmised ette nähtud II ja IV kvartal. II kvartali heitvee analüüs oli planeeritud võtta maikuu jooksul. Antud analüüs vastas vee erikasutusloas olevatele piirväärtustele.

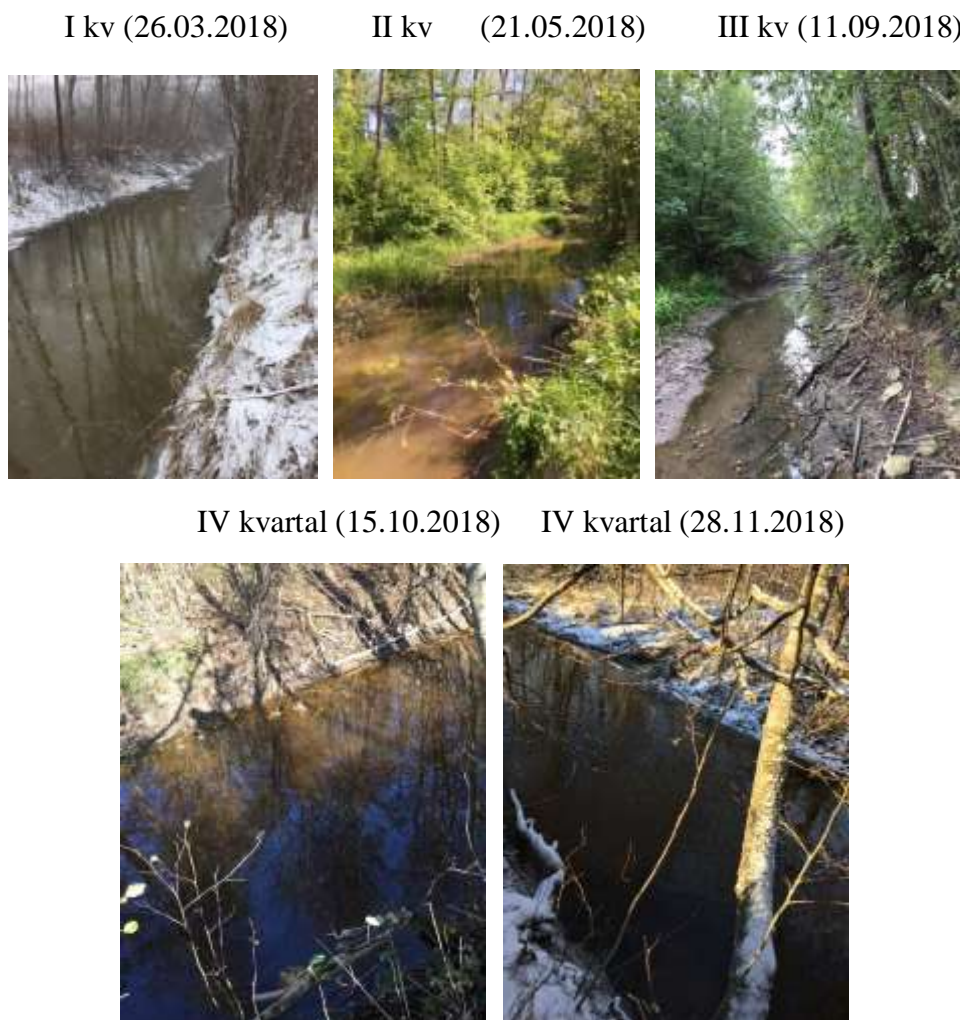
Seirepunkt 8 – Peale Martna puhasti väljalasku

Näitaja	I kv	II kv	IV kv (15.10.2018)	IV kv (28.11.2018)
Ammoonium	Väga hea	Väga hea	Väga hea	Hea
BHT5	Väga hea	Väga hea	Väga hea	Väga hea
Lahustunud hapnik	Väga hea	Väga hea	Väga hea	Väga hea
Üldfosfor	Hea	Väga hea	Väga hea	Väga hea
Üldlämmastik	Hea	Väga hea	Halb	Hea

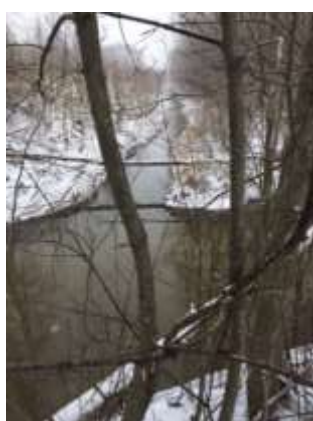
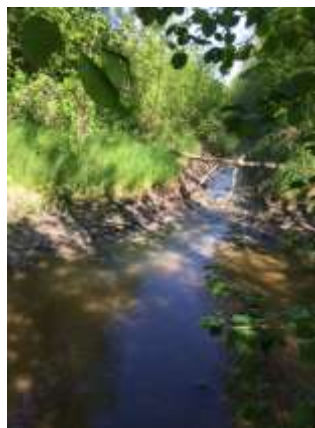
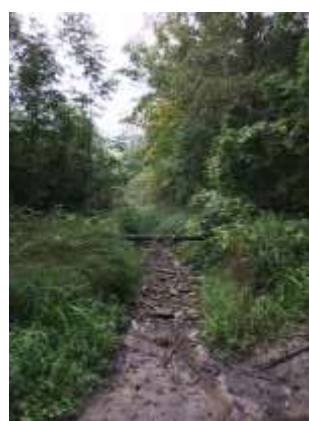
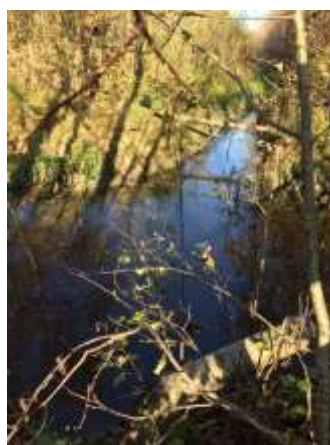
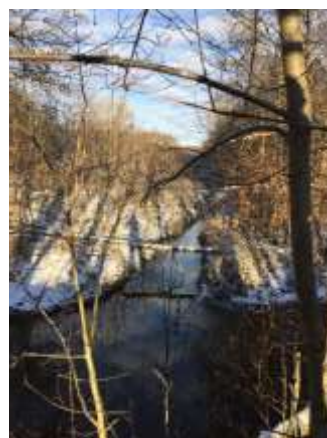
Tabel 27. Ülevaade seisundiklassidest seirepunktis 9.

Näitaja	I kv	II kv	IV kv (15.10.2018)	IV kv (28.11.2018)
Ammoonium	Hea	Hea	Hea	Hea
BHT5	Hea	Väga hea	Väga hea	Väga hea
Lahustunud hapnik	Väga hea	Väga hea	Väga hea	Väga hea
Üldfosfor	Hea	Hea	Väga hea	Väga hea
Üldlämmastik	Hea	Väga hea	Halb	Hea

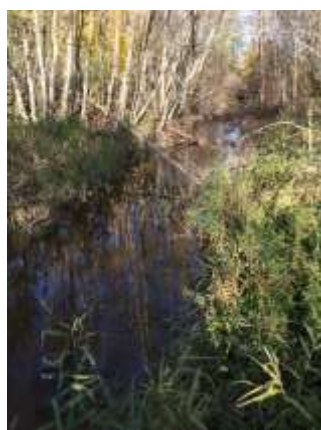
IV kvartal (15.10.2018)

Nüld-i IV kvartali (15.10.2018) *halva* seisundi põhjuseks võib pidada orgaanilise aine lagunemist. Antud piirkonnas on jõe ümber metsa/võsa ning oli lehtede langemise periood. Oli näha, et seirepunkti lähistel on palju lehti ning puuderisu. Samuti mõjutab lämmastikku sisaldust sademete rohkus. Sademete rohkusele viitab asjaolu, et ca 2 nädalat enne operatiivseiret oli seirepunktis vett vähe, kuid operatiivseire ajal oli vett mõõdukalt.

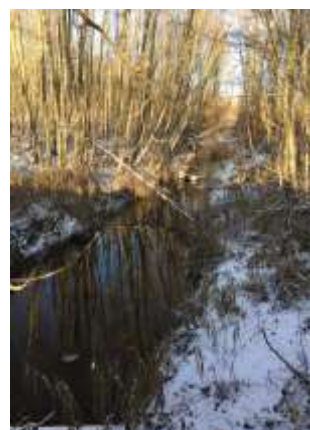
IV kvartal (28.11.2018)

Nüld-i IV kvartali (28.11.2018) *kesise* seisundi põhjuseks võib pidada samuti orgaanilise aine lagunemist. Antud piirkonnas on jõe ümber mets/võsa ning vooluveekogus oli palju langenud oksid/puid jms.

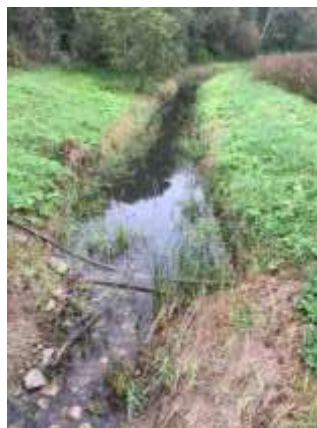
III kv (11.09.2018)

Antud seirepunktis on sild ning III kvartali välitööde (11.09) käigus avanes vaatepilt (vt allolevaid fotosid), kus jõgi jäi kuivaks. Fotodelt on näha, et silla all on kuhjunud kivid, mis võivad takistada kalade läbipääsu veevaesel perioodil.

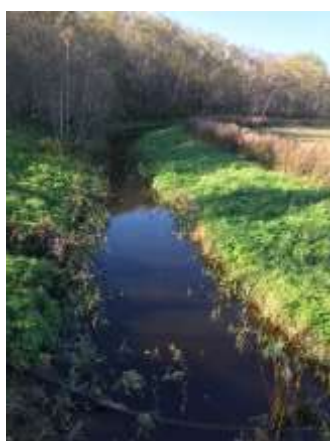
IV kvartal (15.10.2018)

Nüld-i IV kvartali (15.10.2018) *halva* seisundi põhjuseks võib pidada orgaanilise aine lagunemist. Antud piirkonnas on jõe ümber metsa/võsa ning oli lehtede langemise periood. Lisaks oli antud seirepunktis palju põhjataimestikku, mis samuti seal lagunes. Lämmastiku sisaldust mõjutas ka põuaperioodile järgnenud sademete rohkus. Sademete rohkusele viitab asjaolu, et ca 2 nädalat enne operatiivseiret oli seirepunktis vett vähe, kuid operatiivseire ajal oli vett mõõdukalt.

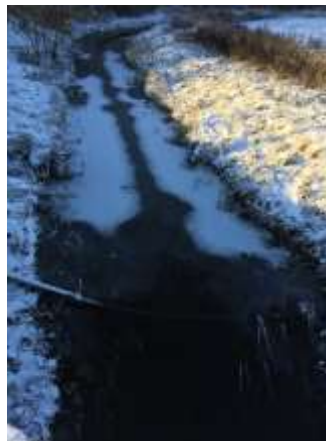
IV kvartal (28.11.2018)

Nüld-i IV kvartali (28.11.2018) *kesise* seisundi põhjuseks võib pidada samuti orgaanilise aine lagunemist. Antud piirkonnas on jõe lähedal mets ning vooluveekogus vohas põhjataimestik, mis sel perioodil lagunes.
