**Eksperthinnang
veekogumite seisunditele
Ahtama jõgi**

Töö nimetus: Ekspert hinnang veekogumite seisunditele Ahtama jõgi

Töö number: 21082

Tellija: Keskkonnaamet

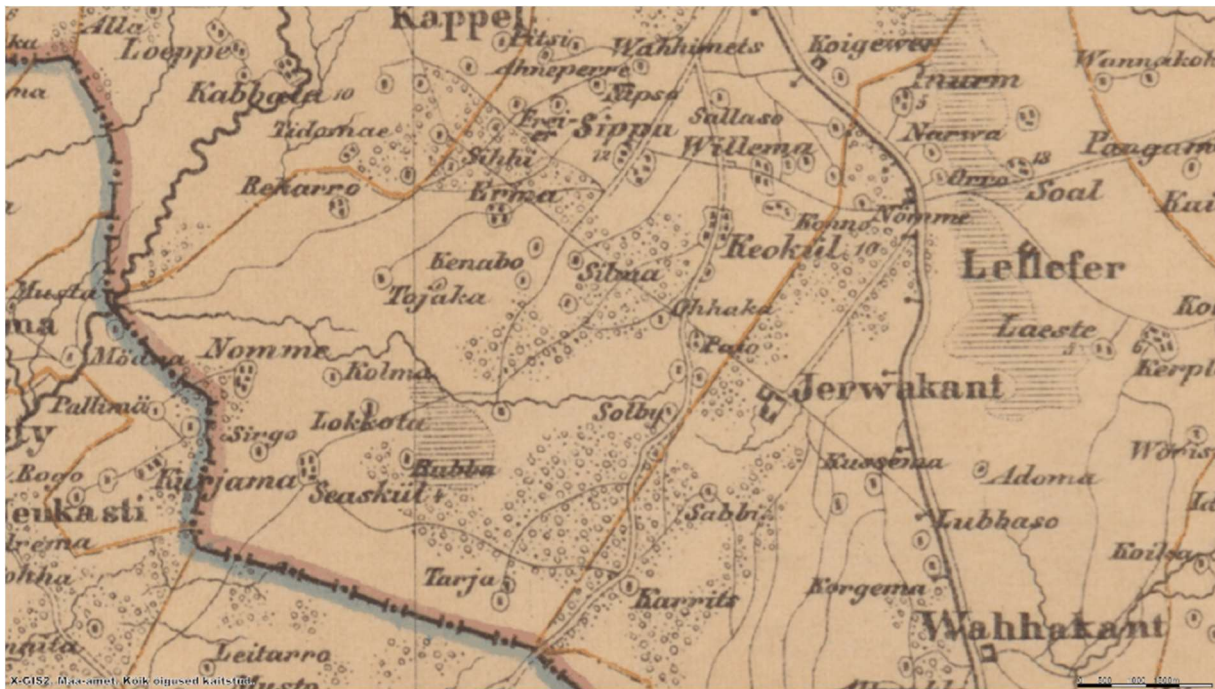
Joonis 3 Schmidt Eestimaa / Rücker Liivimaa aluskaart Ahtama jõega 1884. Andmed: Maa-amet ajaloolised kaardid

Ülemöödunud sajandi kaardil on Ahtama jõgi kujutatud looklevamana ja lühemana, kui see on täna (Joonis 3). Maa-ameti ajalooliste kaartide rakenduse järgi on jõge aegade jooksul pikemaks ja sirgemaks kaevatud (Joonis 4, Joonis 5).

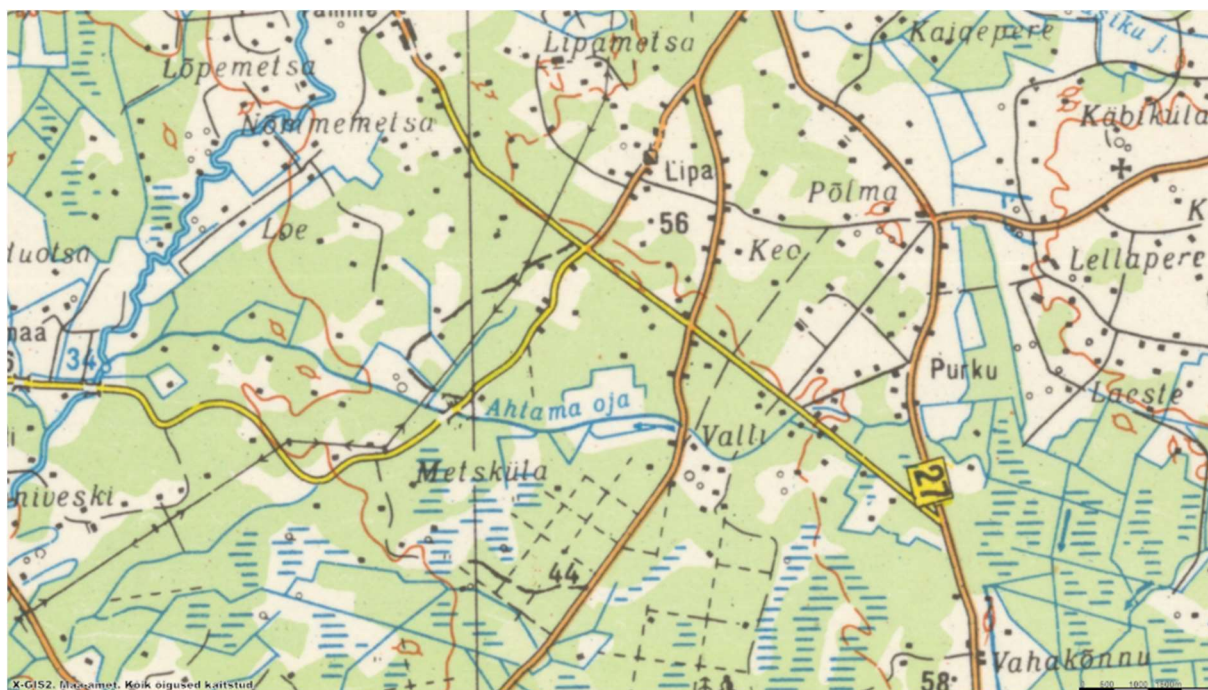
Joonis 5 Eesti kaart 200T Ahtama jõega 1992. Andmed: Maa-amet ajaloolised kaardid
