Tellijä: Keskkonnaministeerium
Jäätmeosakond

**SULETUD, SH PEREMEHETA JÄÄTMEHOIDLATE
INVENTEERIMISNIMESTIKU KOOSTAMINE
I ETAPP**

Tallinn 2011

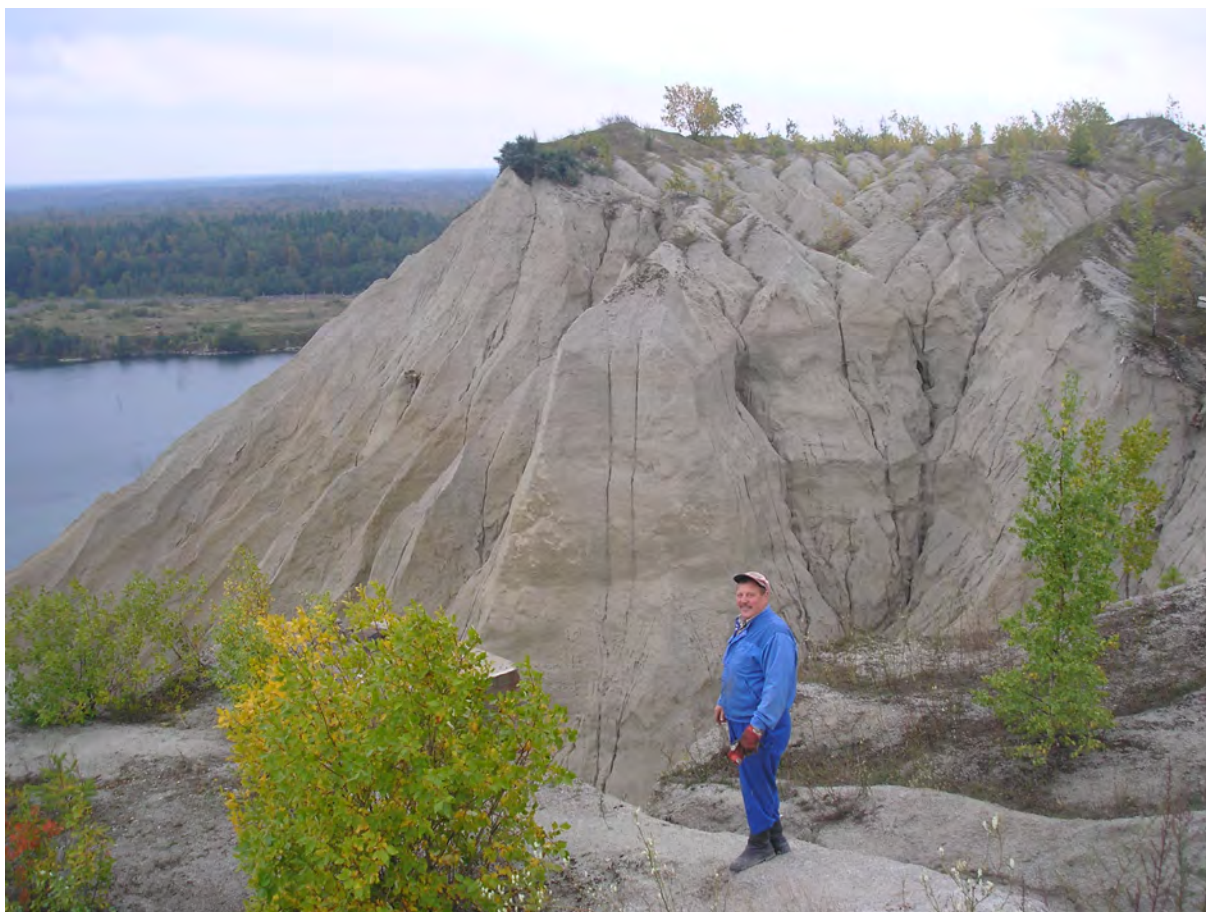
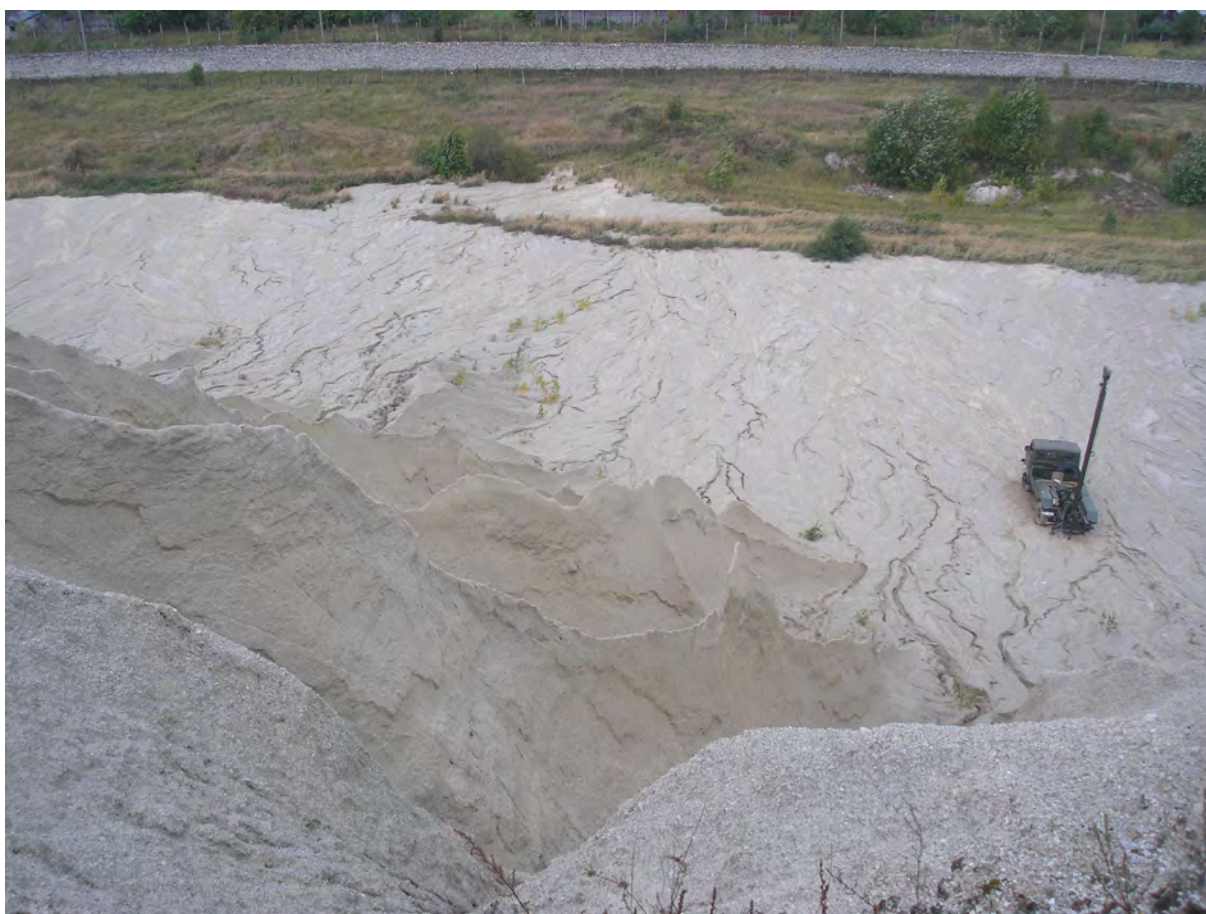
Foto 1 Rummu kaevandamisjäätmeoidlal on järsud nõlvad ja peenmaterjal kandub sademetega laiali (2007 a fotod)

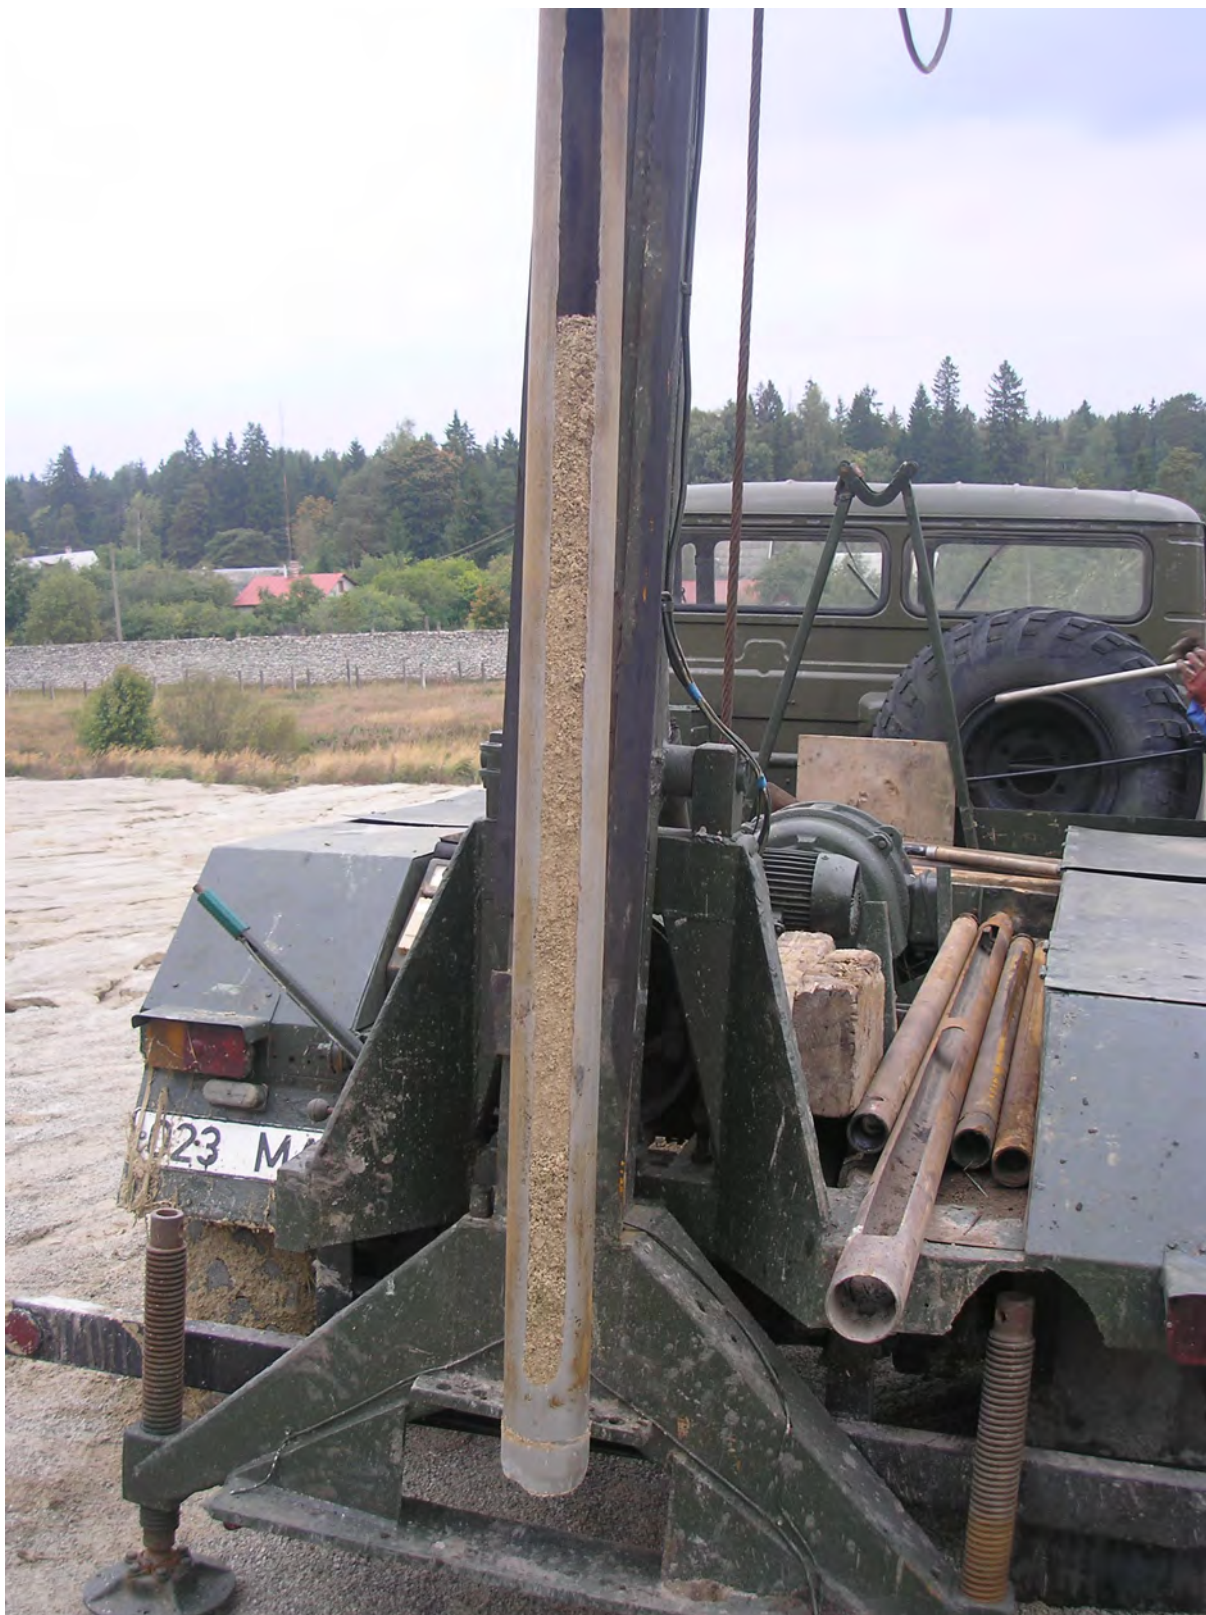
Foto 2 Rummu aheraine ladestuse jalami pinnas koosneb paesõelmete mäest laialikandunud peenemast fraktsioonist

Rummu kaevandamisjäätmeoidla mahust on viimase 20 aasta jooksul taaskasutamist leidnud hinnanguliselt alla 10 %.

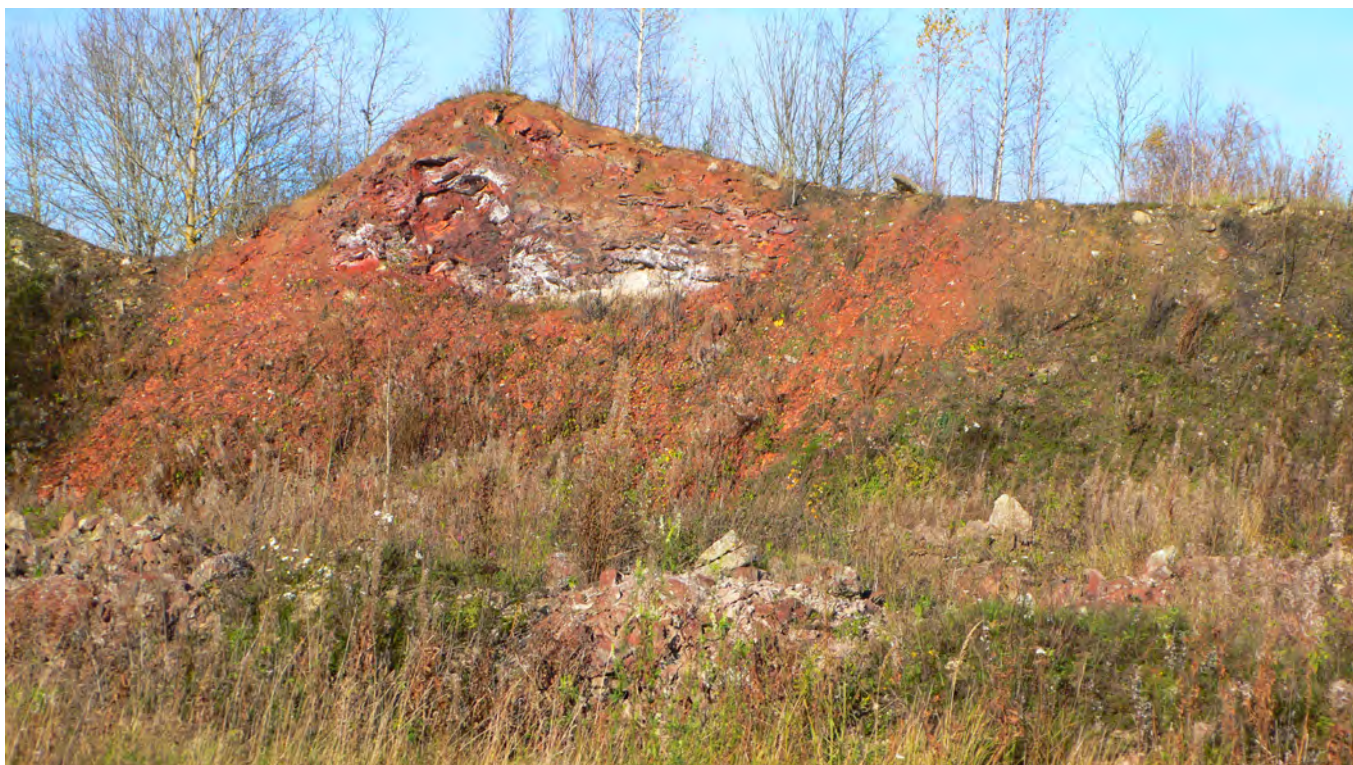
Foto 3 Põlemis ja oksüdeerumistunnustega kuhjatis Maardu põhjakarjääri lõunaosas (foto 2008)

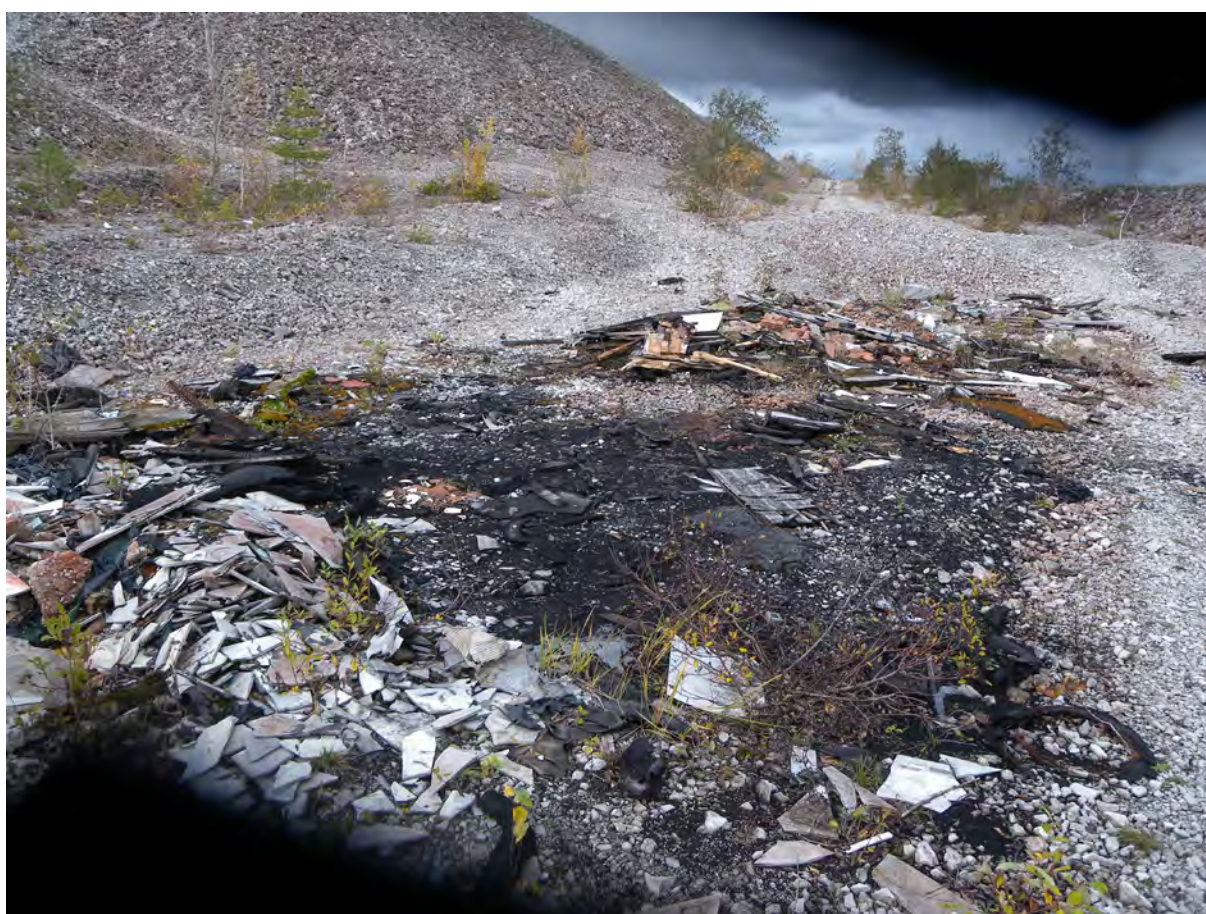
Foto 4 Tammiku aheraineladestuse puistangul 3 on ehitusprügi põletamise jäljed, õnneks seekord kaevandamisjäätmeoidla ei süttinud (foto 2011)

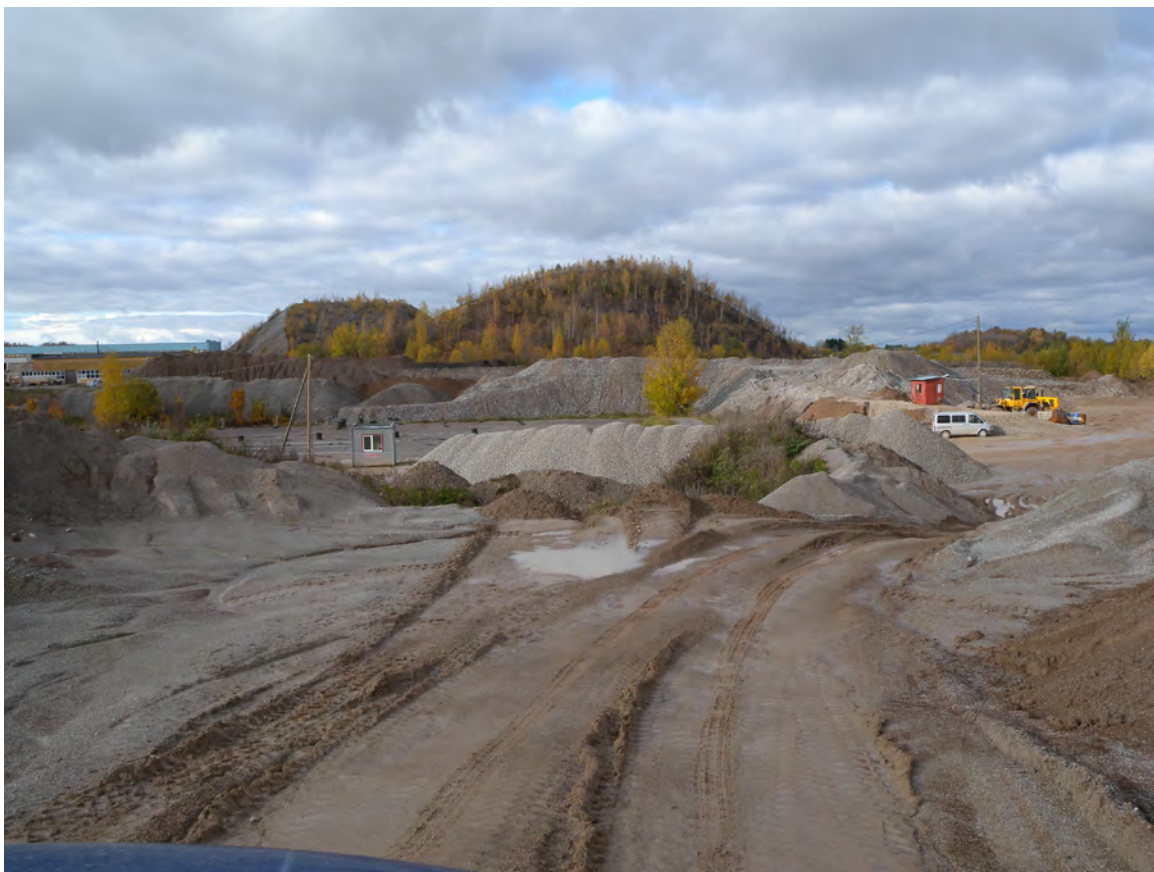
Foto 5 Edise kaevandamisjäätmeoidla puistangu 3 läbikaevatud materjal (okt 2011, taamal vasakult aherainepuistangud 4 ja 1)

Kaevandamisjäätmehoidlate läbikaevamisel tekib tavaliselt järsk lahtine nõlv, kus kirjanduse andmetel on eeldusi põlemiskollete tekkeks. Kaevandamisjäätmehoidlate läbikaevamisel tekkivaid värskelt avatud ja seisnud nõlvu on vaja termopildistada kontrollimaks temperatuurianomaaliade olemasolu või mitteolemasolu.

Arvestades kaevandamisjäätmehoidlate mahtu ja läbikaevamise ajalist kestvust (järsud nõlvad jäävad kohati aastateks) on risk iseeneslike kuumenemiskollete tekkeks oksüdeerumise läbi ja süttimiseks, sest seal on orgaanilisele ainele parem õhu juurdepääs ja tingimused õhuvooluga nn tõmbe tekkeks puistangu harjal.

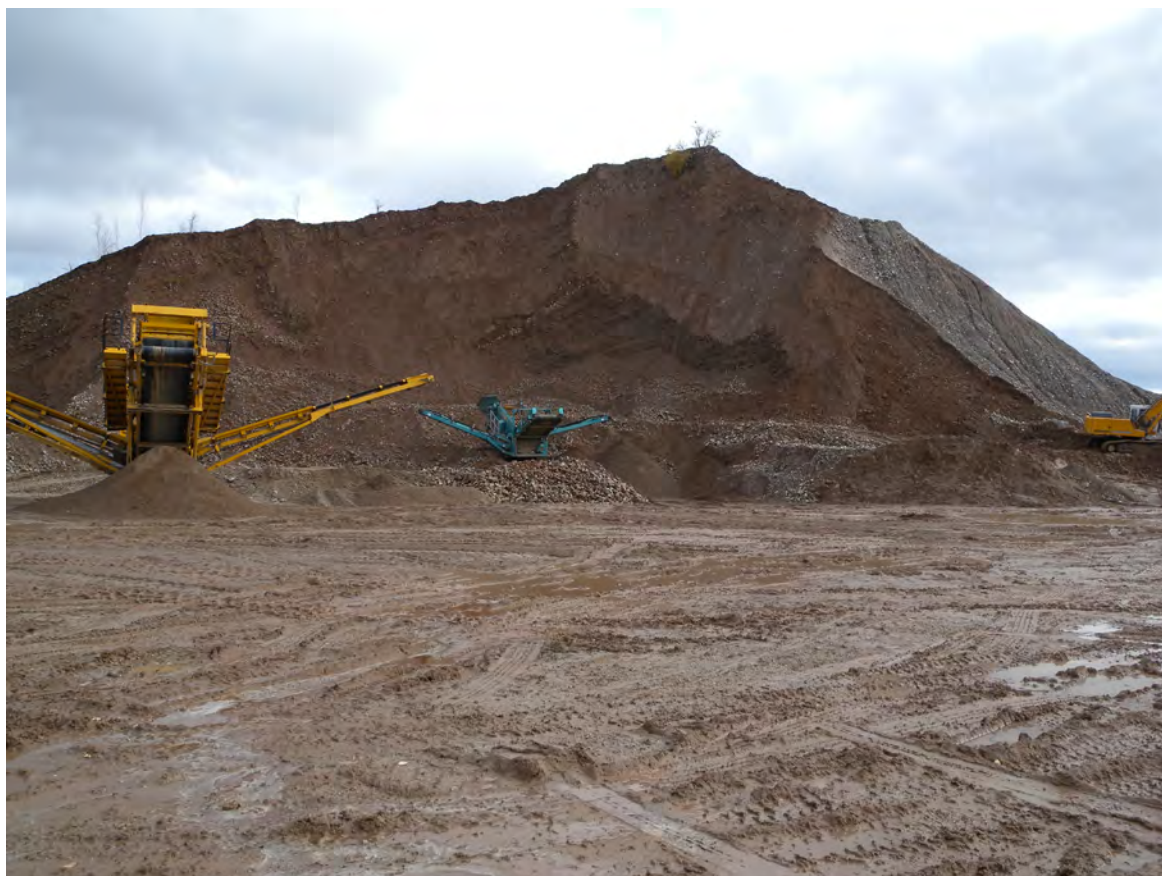
Foto 6 Edise kaevandamisjäätmeoidla puistangu 3 läbikaevamine (okt 2011)
